伊方2号機低圧給水加熱器ドレンポンプの異常について

22. 4. 12  
原子力安全対策推進監  
(内線 2352)

# 低圧給水加熱器ドレンポンプ2 A点検状況概略図

# LPDP - 2 A 状況概要図

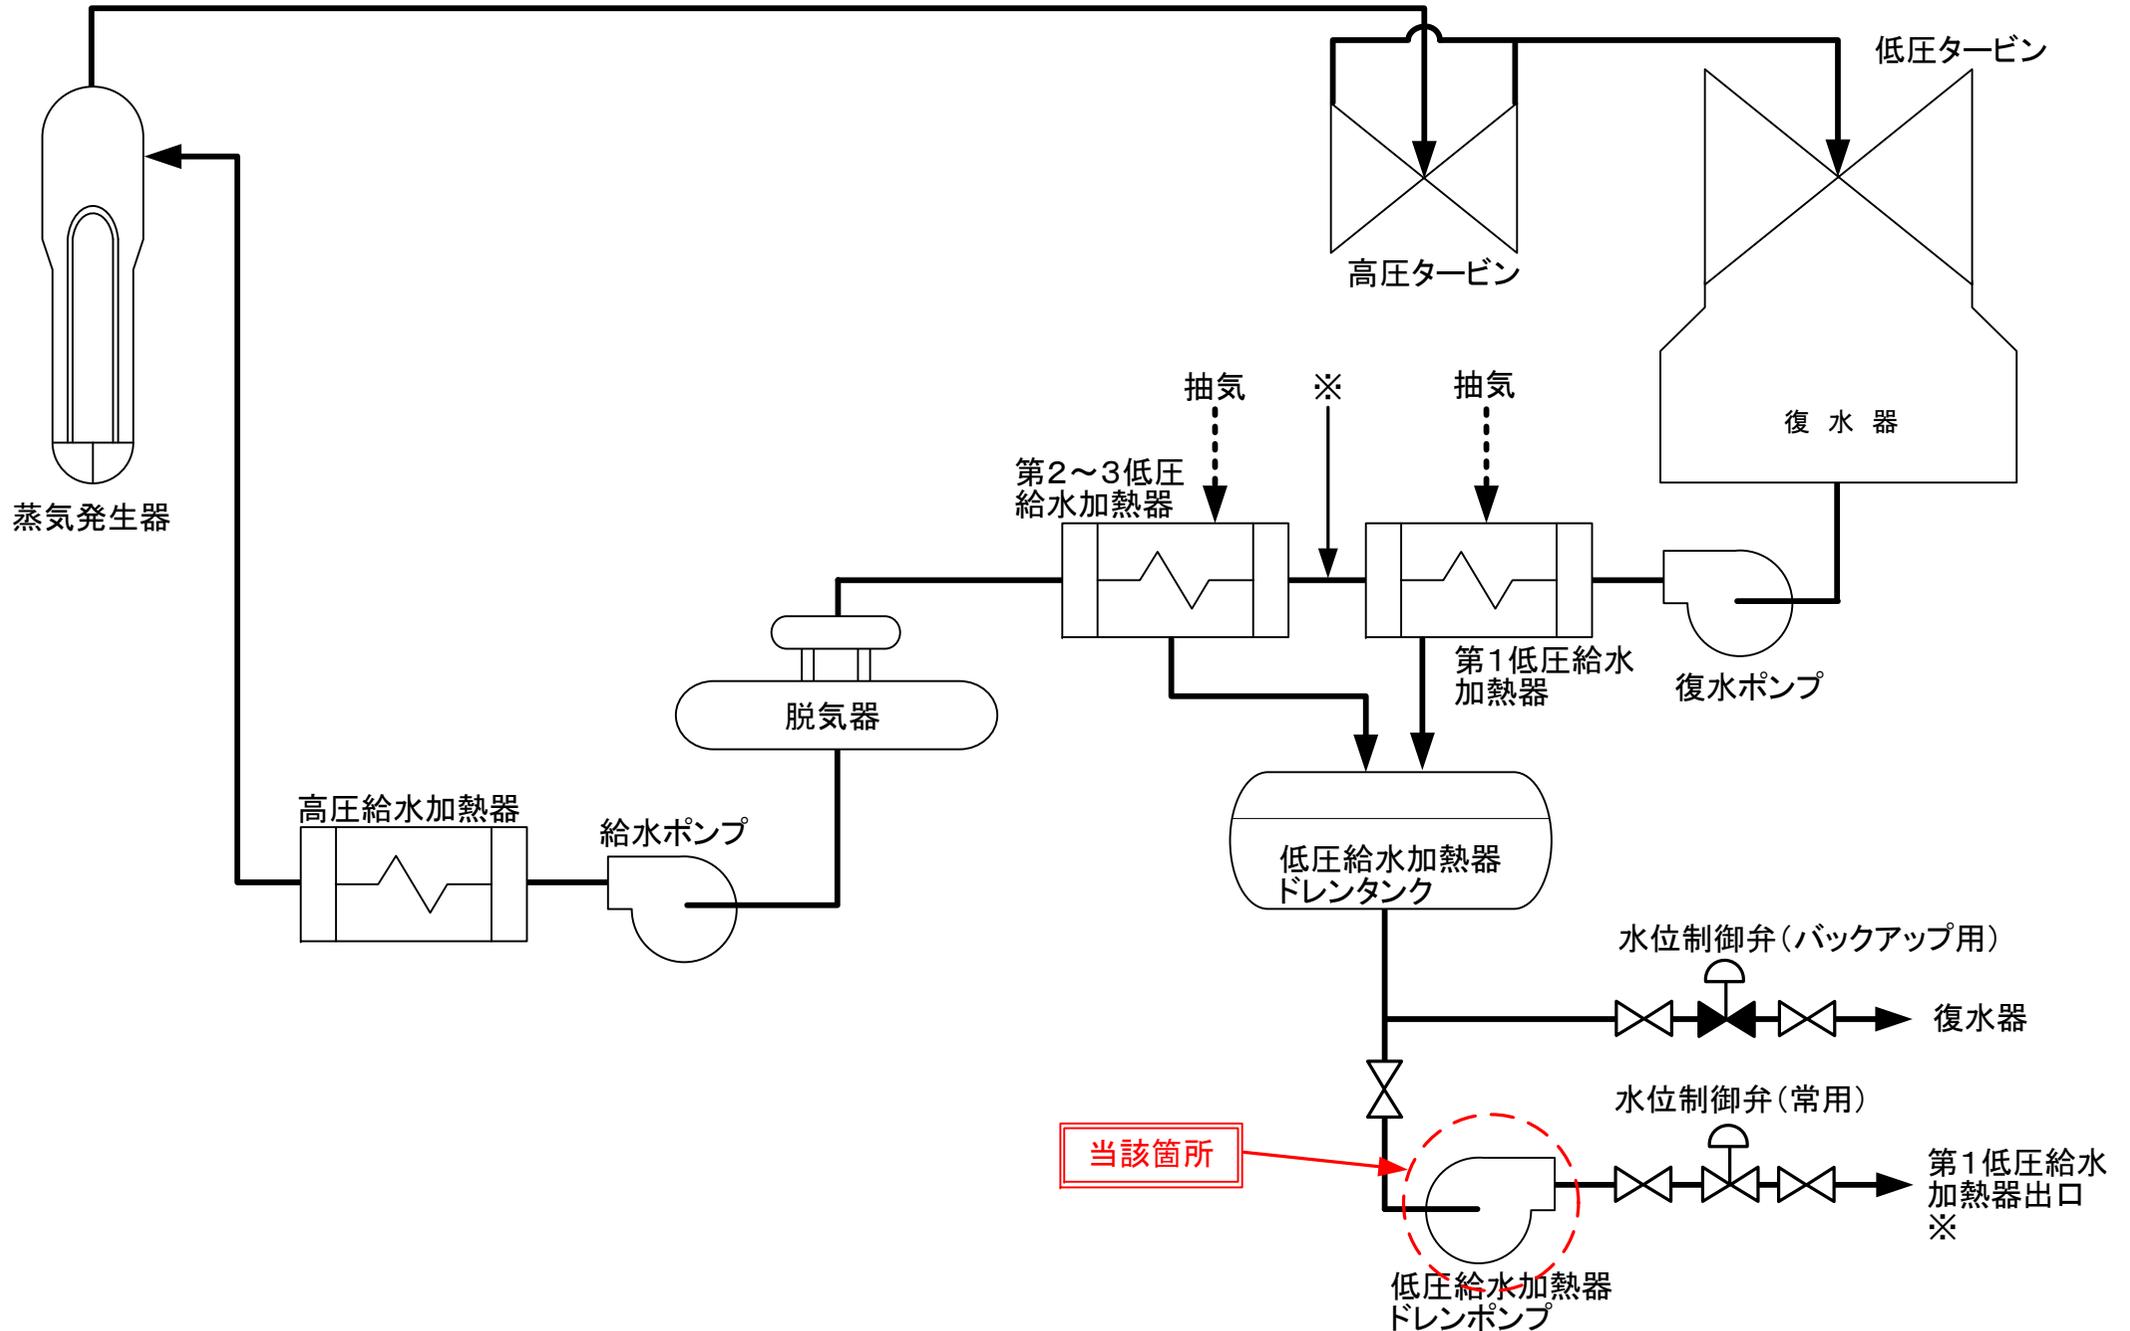
伊方発電所2号機 低圧給水加熱器ドレンポンプ廻り概略図

低圧給水加熱器ドレンタンクの水を主給水系統へ送るポンプ

低圧給水加熱器ドレンタンク内の水位を一定に保つため、常用とバックアップ用の2系統の水位制御装置が設置されており、水位検出器で検出した水位に応じて、水位制御弁が開閉する仕組みとなっている。

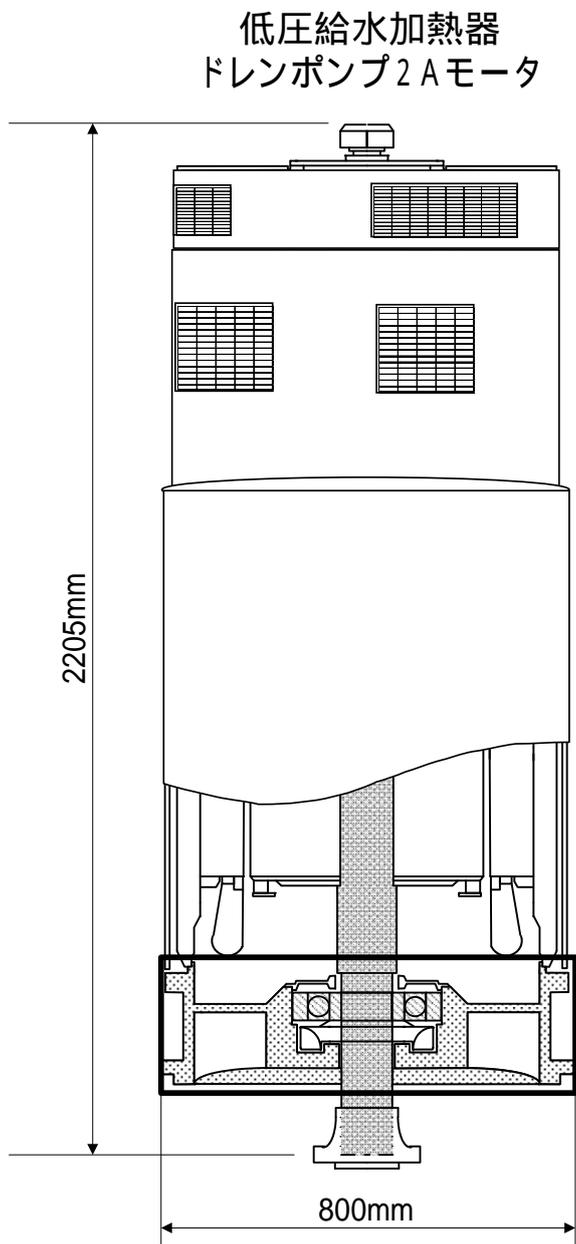
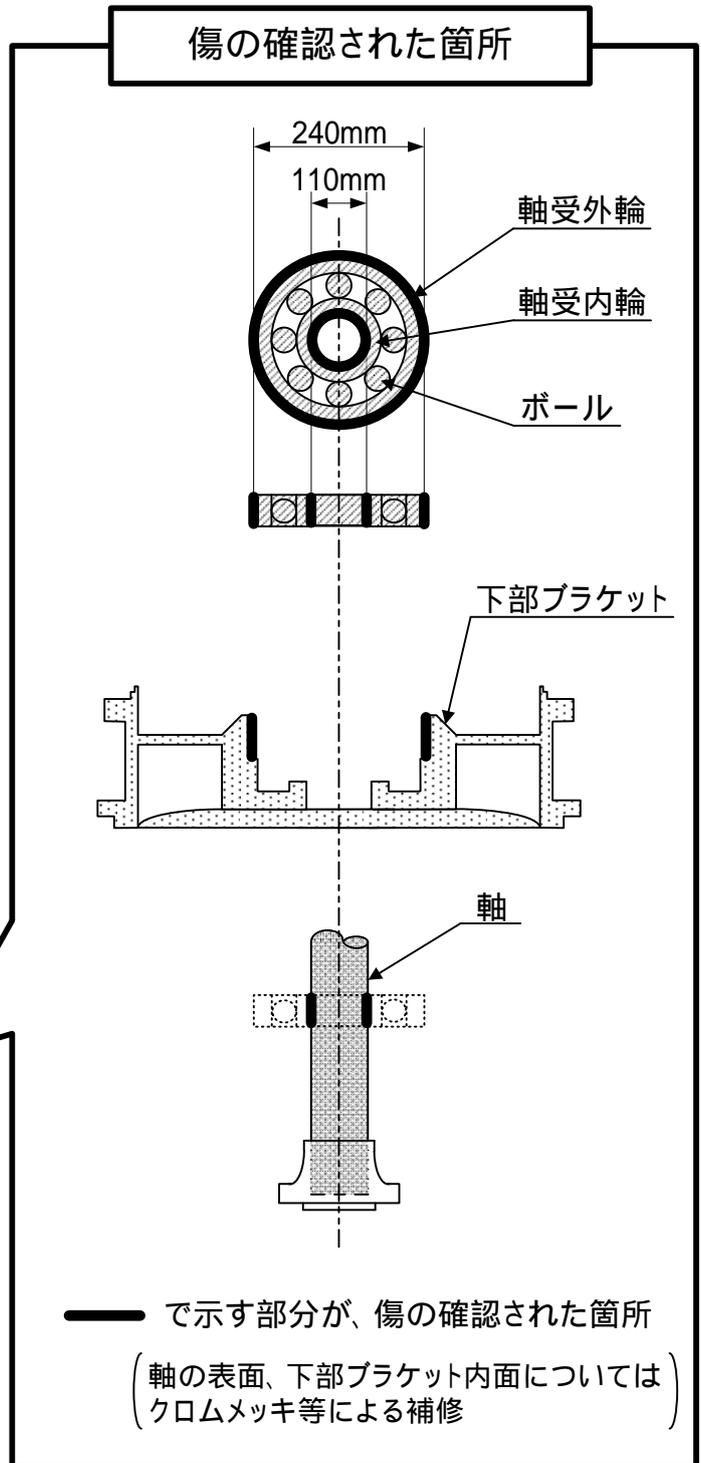
- 調査の結果、モータ下部の軸受が固着しており、軸受を組み込んだ軸の表面及び軸受を支持する下部ブラケット内面に傷が確認され、それ以外(モータ、ポンプ)は異常がないことを確認した。
- 軸受の固着により、軸受の外輪が軸とともに、下部ブラケット内面と接触したまま回転したため、モータの負荷が増加し、過負荷に至ったものと推定した。
- 固着した軸受は、新品と取り替えし、傷の認められた軸、下部ブラケット内面については補修を行った。
- その後、低圧給水加熱器ドレンポンプ2Aを運転し、異常のないことを確認し、通常運転に復旧した。
- 本事象発生から復旧までの間は、停止していた低圧給水加熱器ドレンポンプ2Aに代わり、バックアップ用の水位制御弁により低圧給水加熱器ドレンタンク水位を制御していた。
- 今後、詳細調査を行う。
- 本事象による環境への放射能の影響はない。

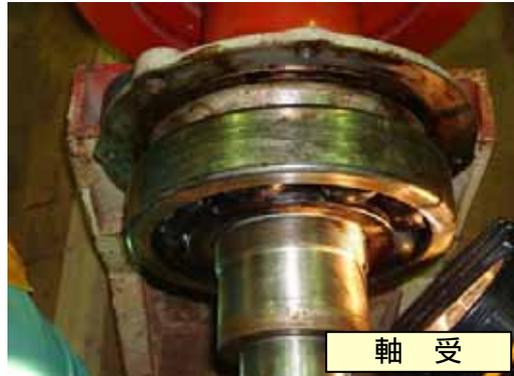
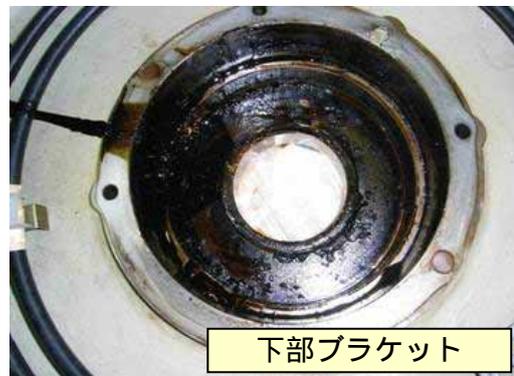
2. 損傷箇所画像

【損傷のあった箇所】

- ・軸受
- ・軸
- ・下部ブラケット
