伊方1号機タービン非常用油ポンプ電源装置の異常について

22. 9. 9
原子力安全対策推進監
(内線 2352)

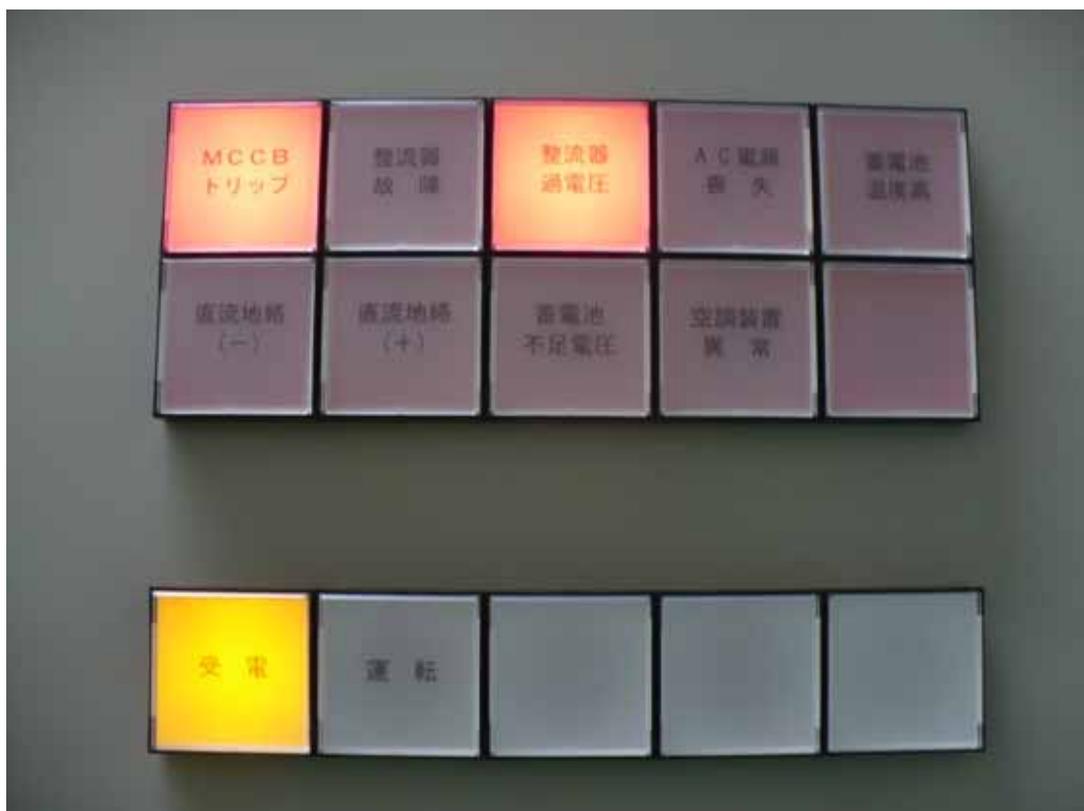
出力電圧を制御するカード
(今回取替え)

- 1 調査の結果、タービン非常用油ポンプの電源回路にある整流器(交流電源を直流電源に変換する装置)の制御カードの不具合により、整流器出口の電圧が上昇したため、電源装置の異常を示す信号が発信したことを確認したので、当該カードを取り替えた後、整流器の制御状態に異常のないことを確認し、8月5日(木)16時20分、通常状態に復旧した。
- 2 今後、詳細調査をする。
- 3 本事象によるプラントへの影響及び環境への放射能の影響はない。

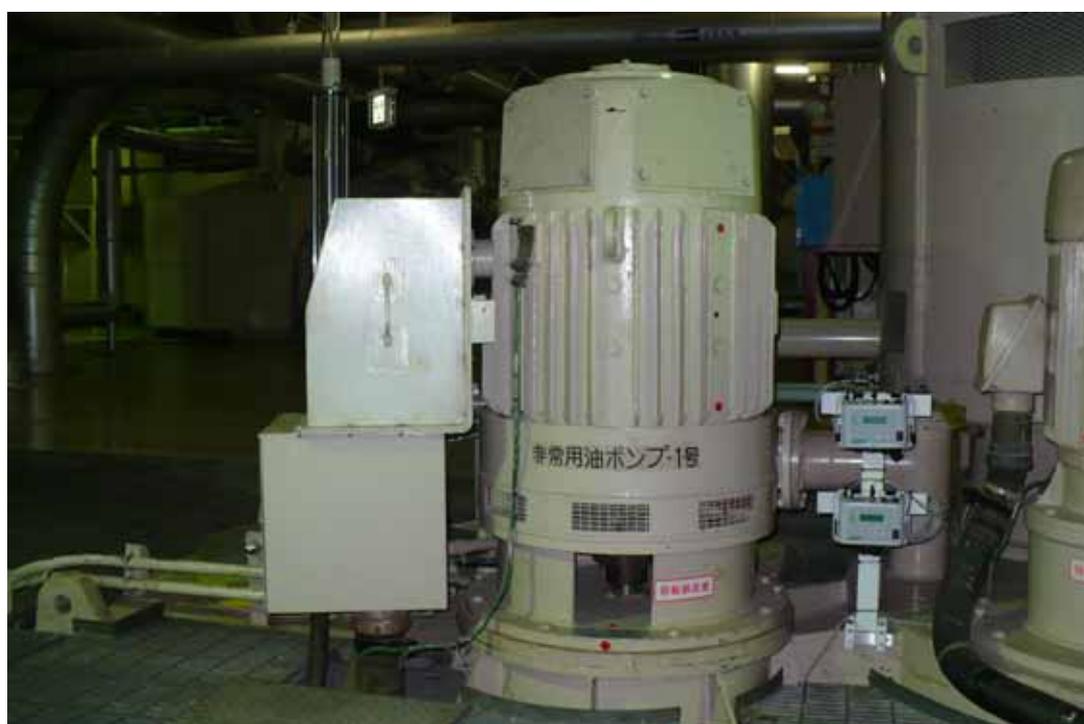
警報発信状況

- 1 調整運転中の伊方1号機において、8月3日(火)17時31分、通常使用していないタービン非常用油ポンプの電源装置異常を示す信号が発信した。
- 2 今後、詳細調査を行う。
- 3 本事象によるプラントへの影響及び環境への放射能の影響はない。

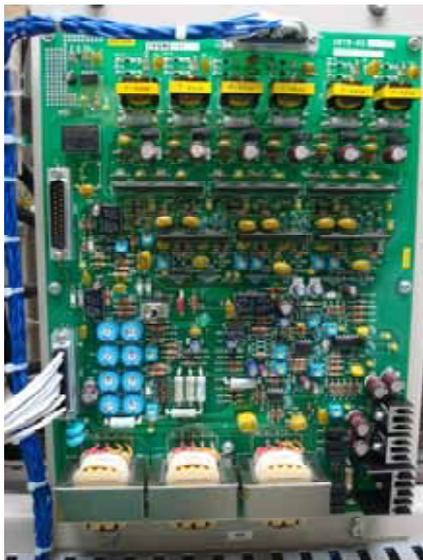
制御カード

取替前

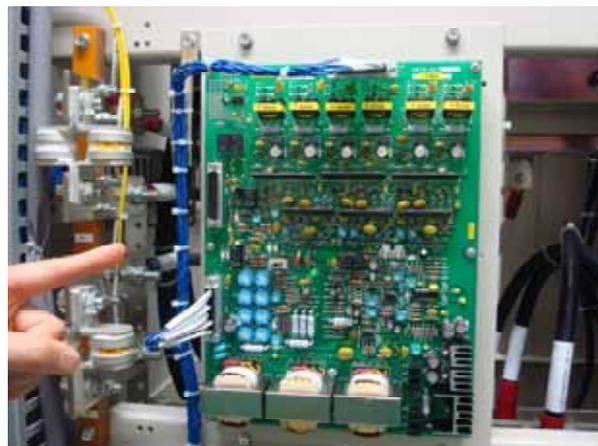
取替後
