[ 異常時通報連絡の公表文 (様式 1 - 1 ) ]

伊方3号機主変圧器火災警報装置の誤発信について

22. 9. 9  
原子力安全対策推進監  
(内線 2352)

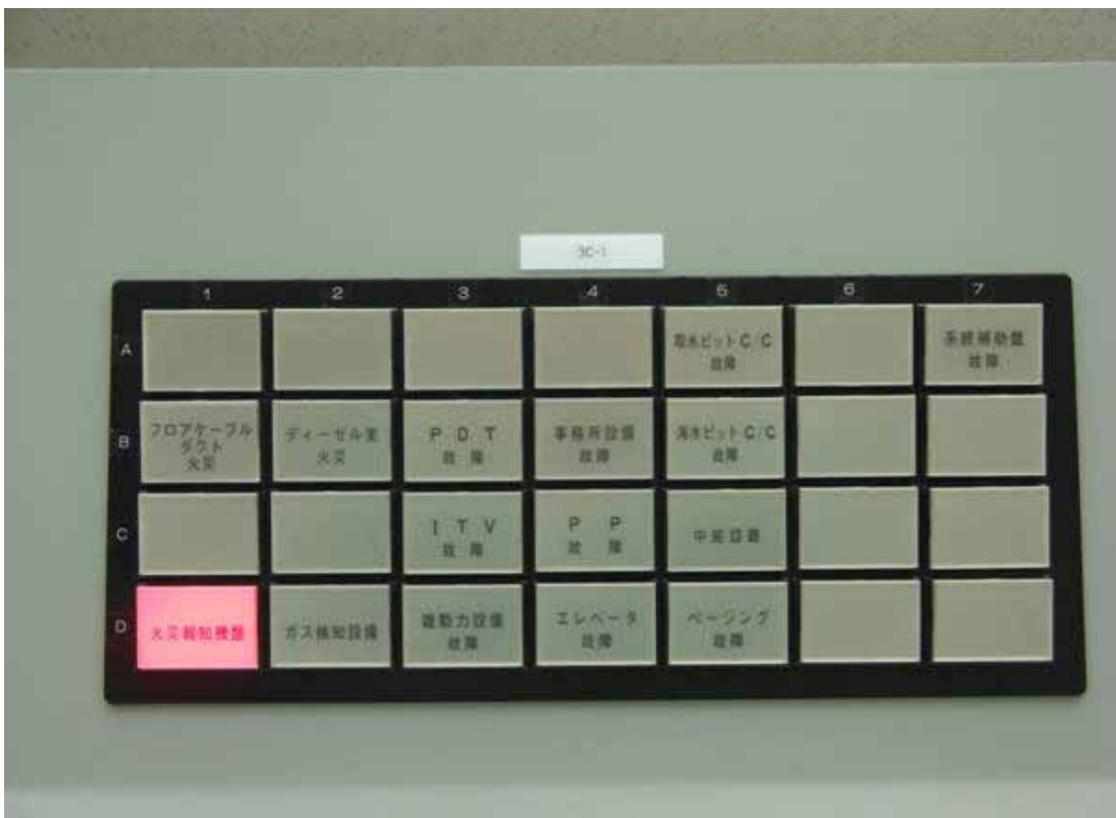
警報発信状況

- 1 現場に火災の痕跡がないこと及び主変圧器の油温度に上昇の傾向が見られないことから、火災は発生しておらず主変圧器火災警報が誤発信したと当直長が判断し、その旨連絡責任者が消防署に連絡していた。
- 2 その後、消防署の現地確認の結果、8月5日(木)18時29分、「火災でない」と判断いただいた。
- 3 主変圧器火災の感知回路が復旧するまでは、監視人による監視を強化する。

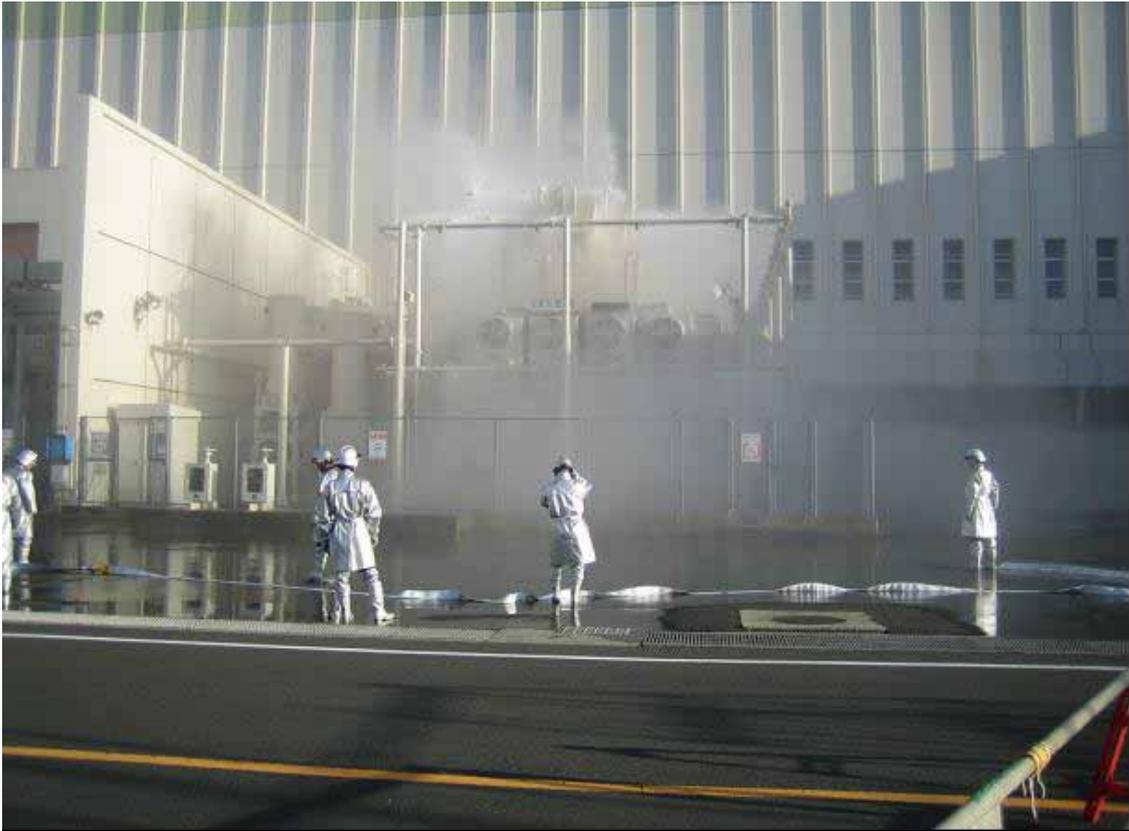
水噴霧消火装置動作状況

- 1 通常運転中の伊方3号機において、8月5日(木)17時34分頃、主変圧器火災警報が発信し、水噴霧消火装置が作動したが、停止した。
- 2 消防署へも連絡している。

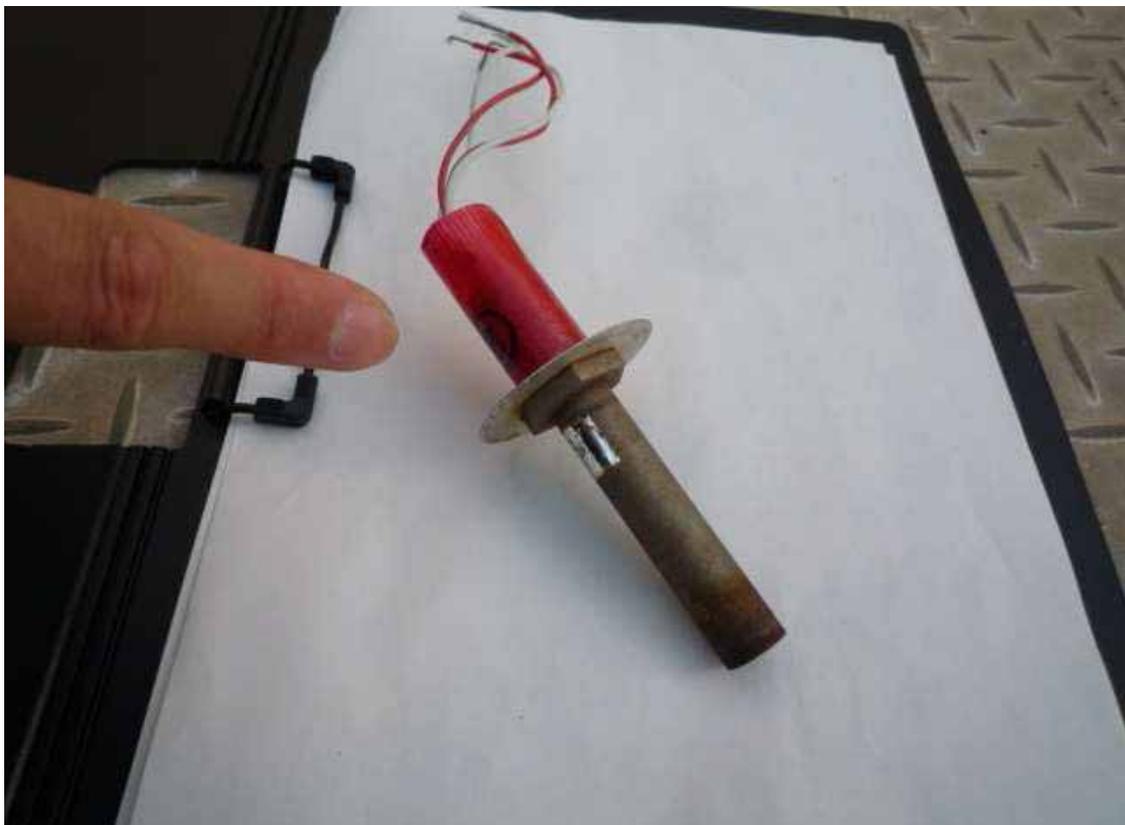
不具合のあった感知器

- 1 調査の結果、主変圧器周辺に設置している感知器20個のうち、1個に不具合があり誤動作を起こしたことから水噴霧消火装置が作動したことを確認した。
- 2 このため、これを予備品と取り替えた後、感知器の動作試験を行い正常に動作することを確認し、8月9日(月)14時55分、通常状態に復旧した。
- 3 この間、監視人等により監視を行い、主変圧器廻りに問題はなかった。
- 4 今後、詳細調査をする。
- 5 本事象によるプラントへの影響及び環境への放射能の影響はない。

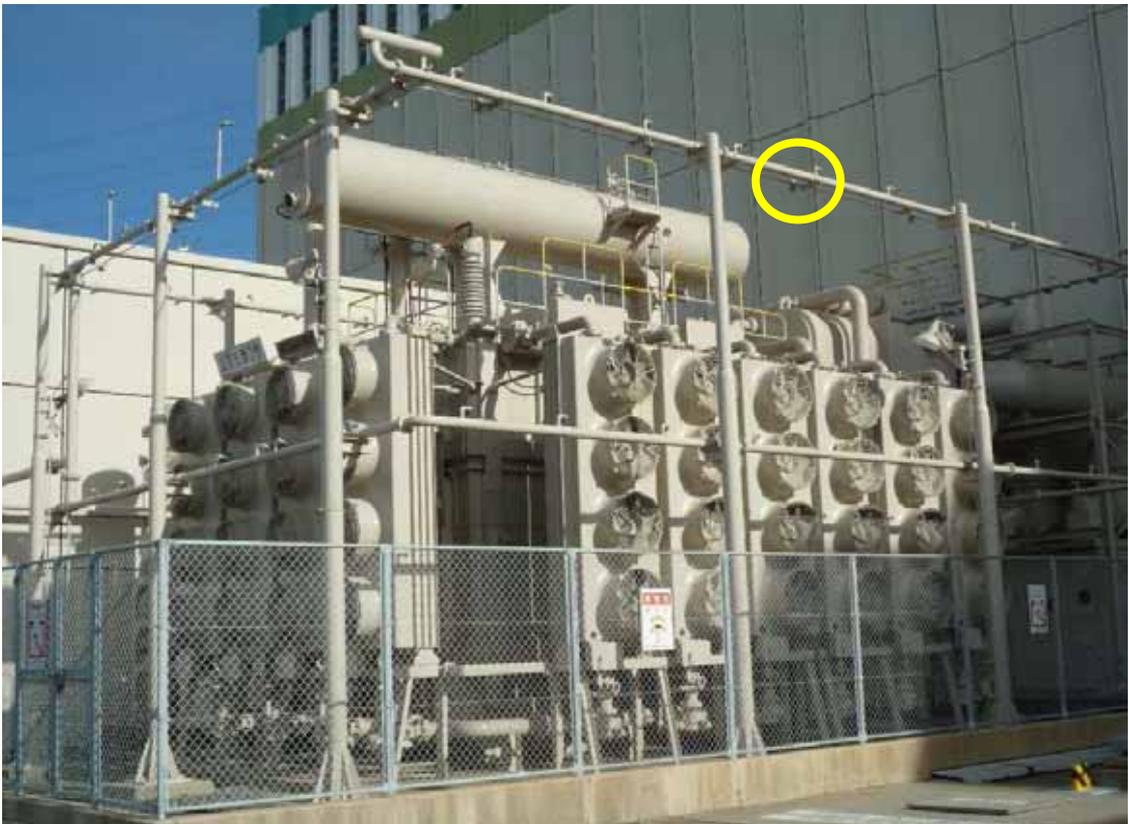
主変圧器

主変圧器は、発電機の発生電圧（約2万3千V）を送電線用の約50万Vに昇圧する変圧器
