[ 異常時通報連絡の公表文 (様式 1 - 1 ) ]

伊方3号機中央制御室放射線モニタの異常について

23. 3. 8

原子力安全対策推進監  
(内線 2352)

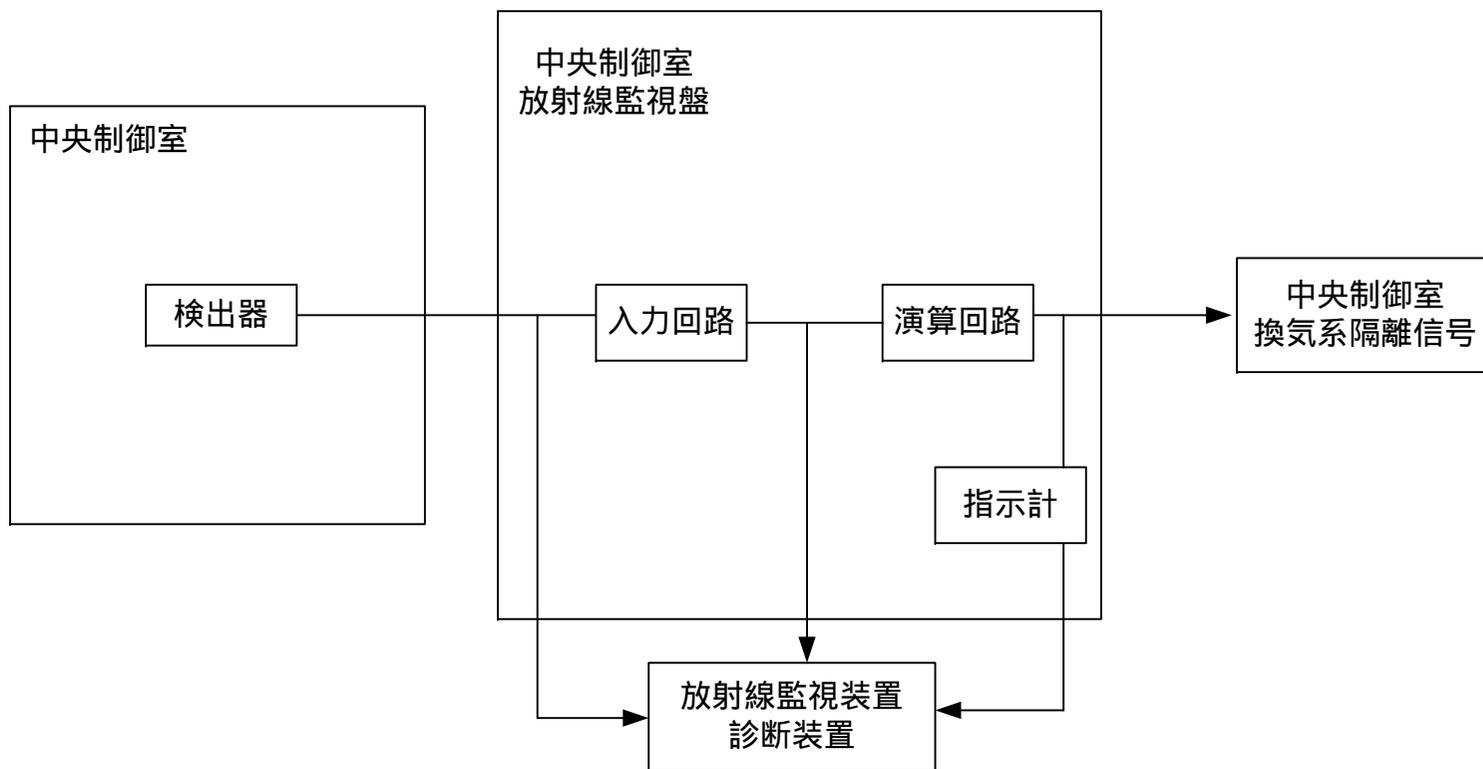
放射線量を測定するモニタ(中央制御室エリアモニタ)概要図

- 1 通常運転中の伊方3号機において、中央制御室内の放射線量を測定するモニタの指示が一時的に約60マイクロシーベルト/時(設定値2.6マイクロシーベルト/時)に上昇し、中央制御室の換気系隔離が動作した。
- 2 その後、モニタ指示は徐々に低下し、現在通常値である0.2マイクロシーベルト/時に戻っている。
- 3 現在、詳細を調査中である。
- 4 他のモニタの指示に変化はなく、プラント運転及び環境への放射能の影響はない。

- 1 仮設モニタによる中央制御室内の放射線測定結果及びサンプリングしたダスト等の放射能測定結果に異常のないこと、仮設モニタによる連続測定が可能となったことから、3月7日19時47分、当該換気系の隔離を解除した。
- 2 また、当該モニタについては、診断装置による診断の結果では、異常が確認されなかったが、念のため、仮設モニタにおいても、中央制御室内の放射線量の常時監視を行うことし、次回定期検査において、当該モニタの詳細な調査を実施する。
- 3 なお、他のモニタの指示に変化はなく、本事象によるプラント運転及び環境への影響はない。

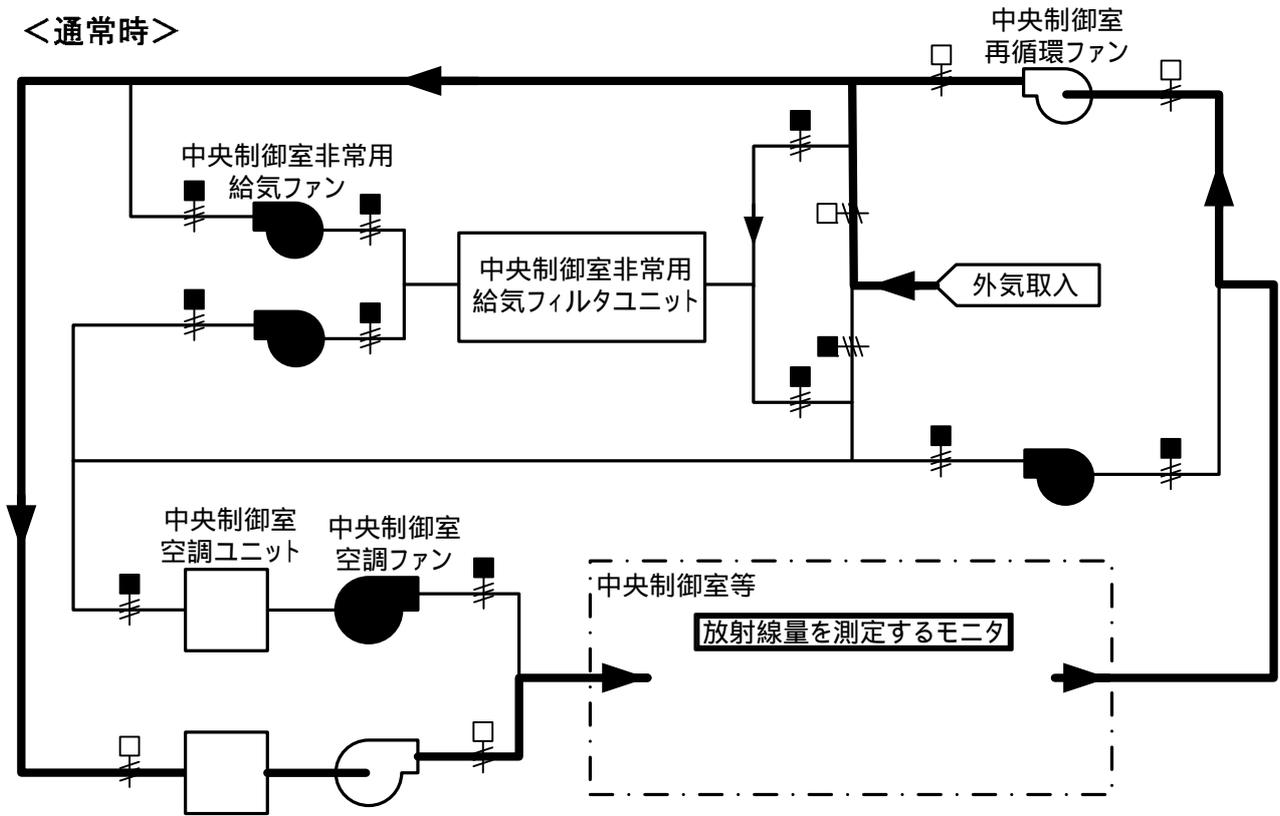
# 伊方発電所3号機 中央制御室非常用循環系統概略図

<通常時>

中央制御室は、通常、外気を取り入れ換気空調しているが、放射性物質が放出するような事故時等に、中央制御室内の放射線モニタ等の指示値が上昇した場合、運転員の作業環境を確保するため、外気取り入れを止め、換気系を隔離し循環空調することにより外部から中央制御室内への放射性物質の流入を防ぐこととなっている。

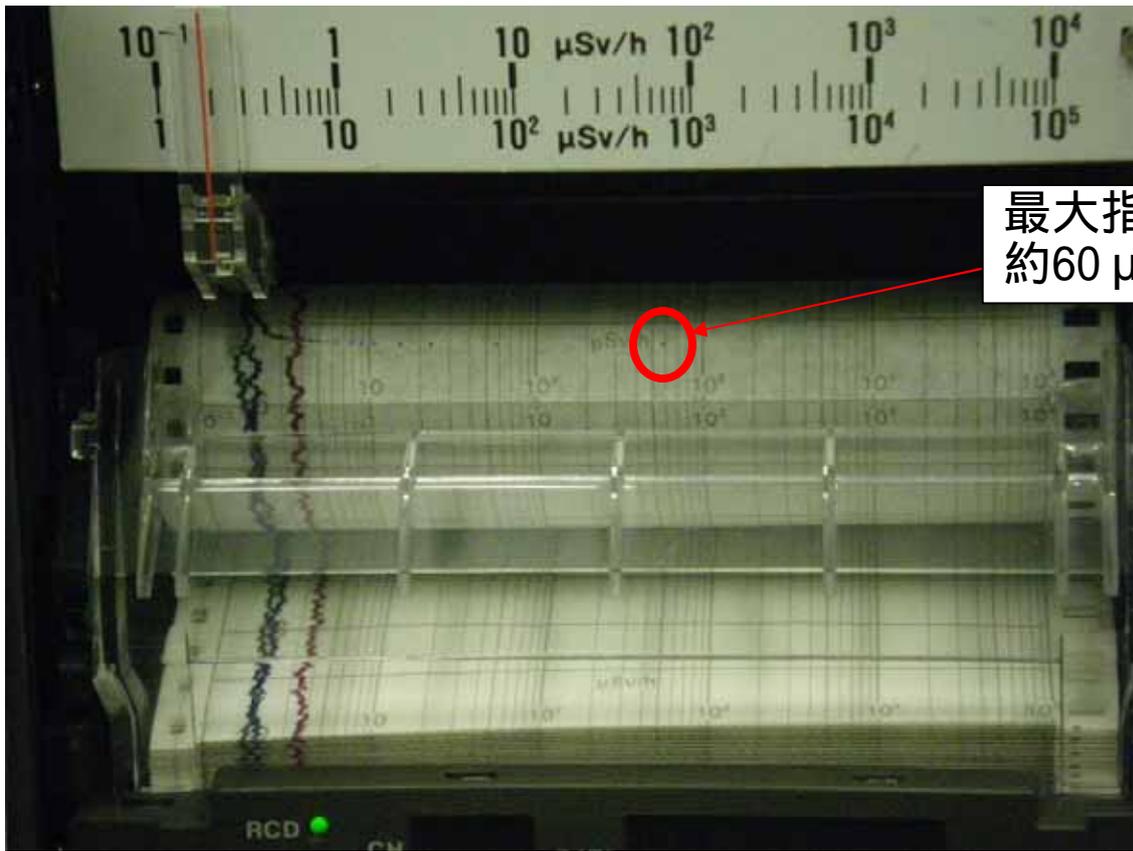
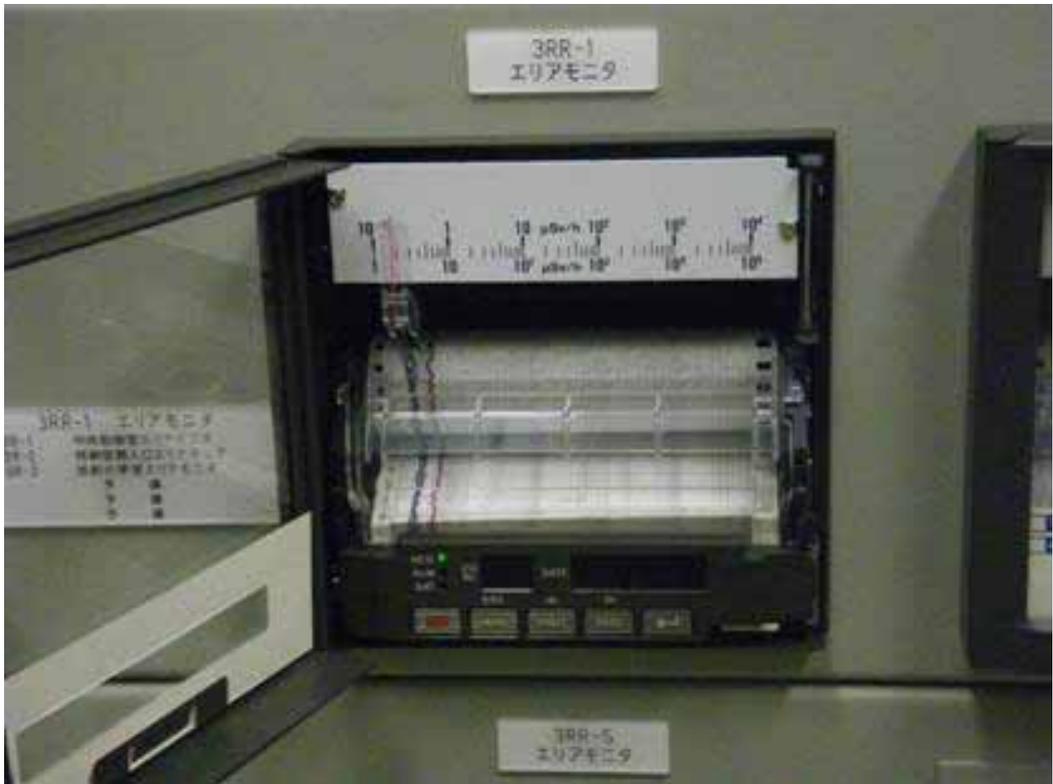
最大指示値  
約60 μ Sv/h

↑ 拡大
