伊方 1, 2 号機送電線主保護リレーの異常について

23. 8. 10
原子力安全対策推進監
(内線 2352)

伊方発電所 基本系統図

伊方発電所1、2号機 187kV送電線概略系統図

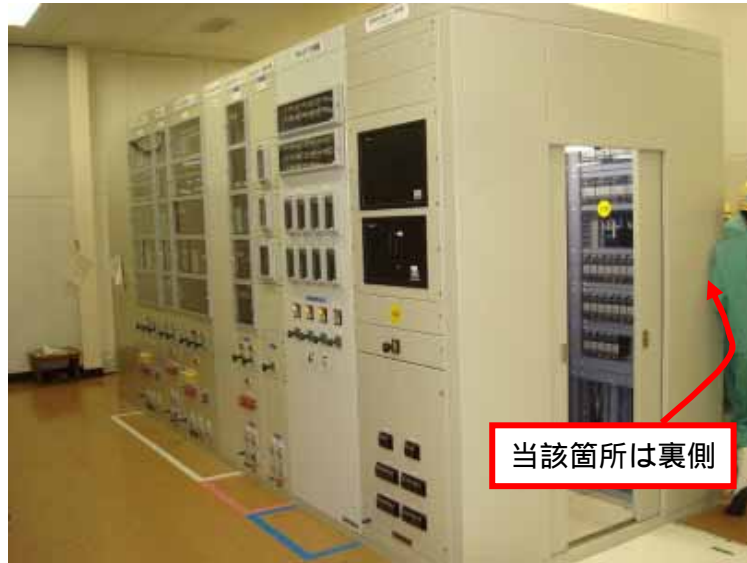
保護リレー盤(全景)

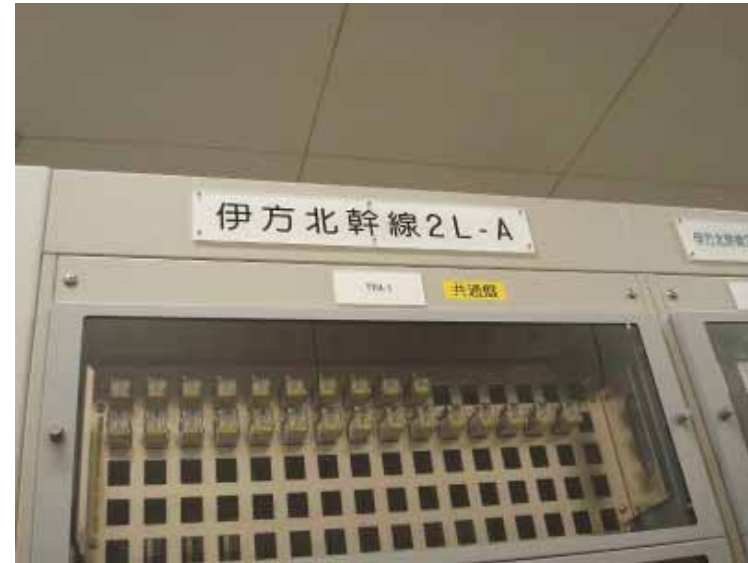
保護リレー盤(当該盤)

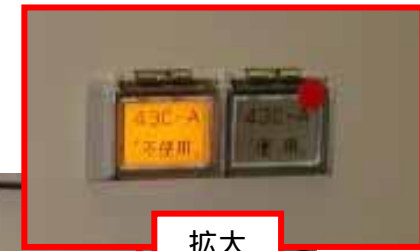
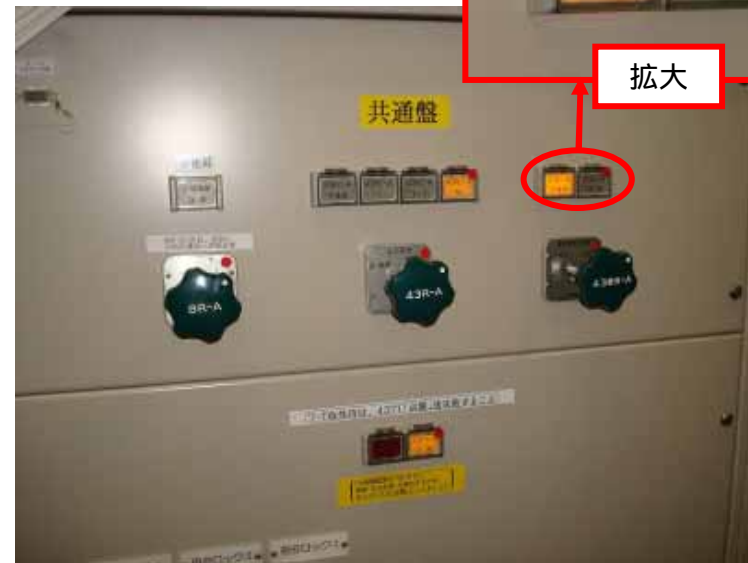
保護リレー状態表示(当該盤)

復旧前

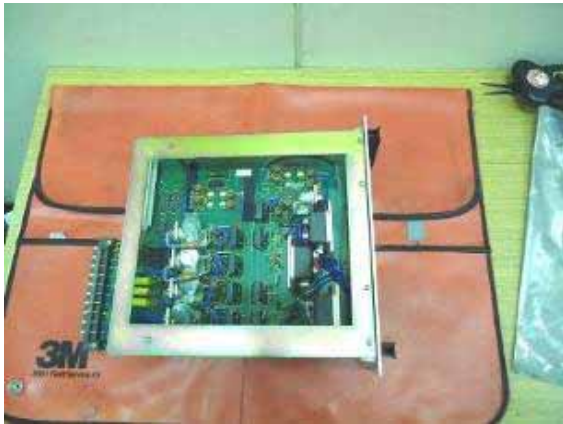
- 1 調査の結果、送電線の異常を検出した際に遮断器へ開指令を出力するユニットの不調により、出力回路の異常を示す信号が発信したことが判明した。
- 2 このため、当該ユニットを取替え、その後、運転状況を確認していたが、8月1日(月)13時30分、正常であることを確認し、通常状態に復旧した。
- 3 今後、引き続き詳細を調査する。
- 4 本事象によるプラントへの影響及び環境への放射能の影響はない。

不具合ユニット(健全ユニットに取替)

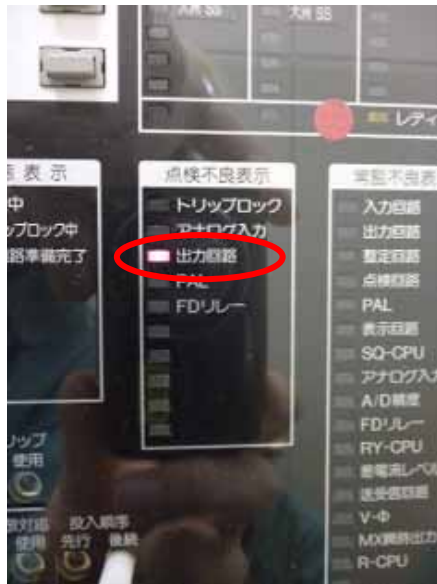
点検不良表示「点灯」

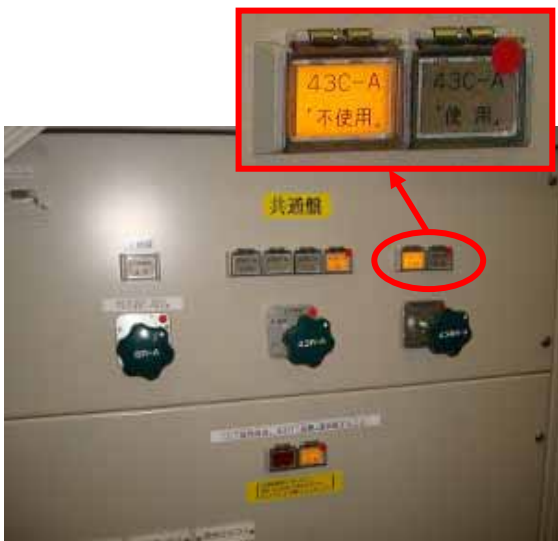
保護リレー状態表示「不使用」

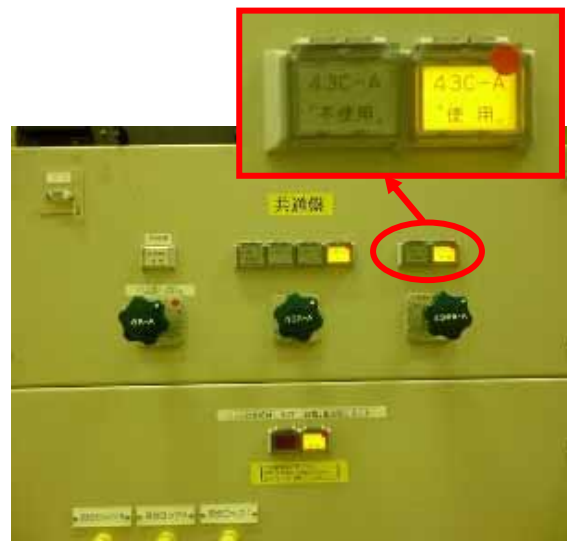
保護リレー状態表示「使用」
