[異常時通報連絡の公表文 (様式 1 - 1)]

伊方 2, 3 号機海水ポンプ潤滑水逆止弁の折損について

24. 4 . 10
原子力安全対策推進監
(内線 2352)

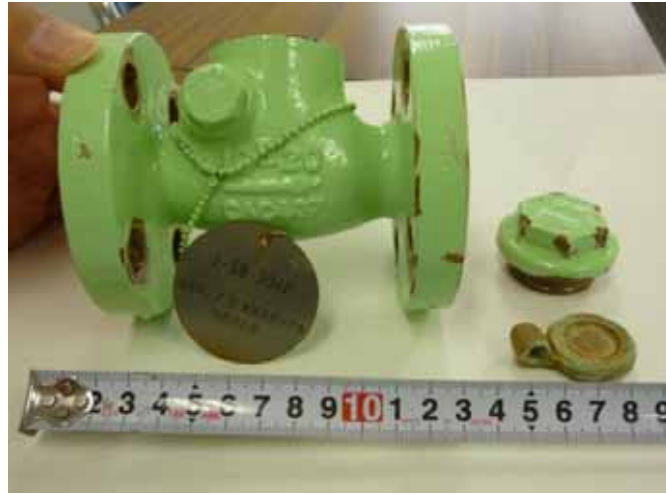
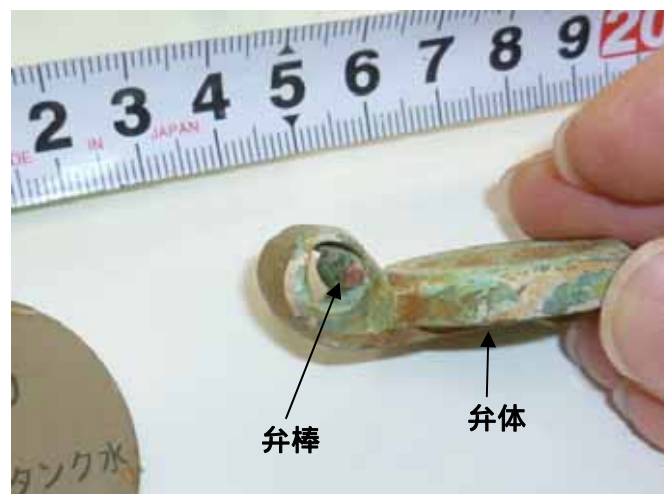
海水ポンプ 2 D 潤滑水タンク水供給逆止弁

- 1 定期検査中の伊方 2 号機において、海水ポンプ 2 C, 2 D を点検中のところ、3 月 9 日 (金) 10 時 00 分、保修員が海水ポンプ潤滑水タンク水供給逆止弁 2 D の弁棒が細くなっており、弁棒が脱落していることを確認した。

- 1 調査の結果、弁棒が腐食して折損していることを確認した。また、停止中の海水ポンプ 2 C 系統も調査した結果、同様に逆止弁の弁棒が腐食して折損していることを確認した。
- 2 折損した弁棒の一部が弁箱内に確認できないことから、2 C, 2 D 逆止弁の下流にある配管内部及び海水ポンプ 2 C, 2 D の軸受等の目視点検を実施し、現時点では異物や機器の異常等は認められなかったが、引き続き調査することとする。
- 3 折損した弁棒については、準備ができ次第、腐食に強い材質のものに変更し、弁一式交換することとする。
- 4 当該弁については、前回定期検査で取り替えを行っていることから、2 号機の海水ポンプ A, B 系統及び 1, 3 号機の海水ポンプ系統を含め、同様に取替えを行った箇所についても、今後調査することとする。
