伊方3号機碍子洗浄ポンプの電源ケーブル損傷について

25.6.10

原子力安全対策推進監
(内線2352)

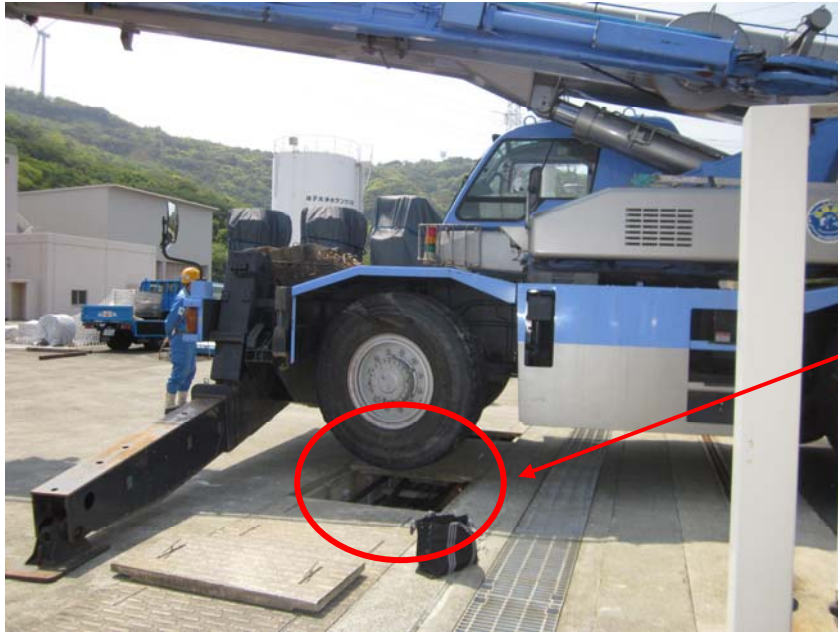
ケーブルダクト内の電源ケーブル破損状況

- 1 定期検査中の伊方3号機の屋外開閉所において、作業のために揚重機をケーブルダクト上を通過させていたところ、ケーブルダクトの蓋を損傷させ、ダクト内に蓋が落下したため内部を点検した結果、5月7日(火)10時40分、送電線の碍子を洗浄するための碍子洗浄ポンプ3A、3Bの電源ケーブルが損傷していることを確認した。
- 2 詳細については、現在調査中。

ケーブルダクト

損傷箇所
(碓子洗浄ポンプ
3 A用電源ケーブル)

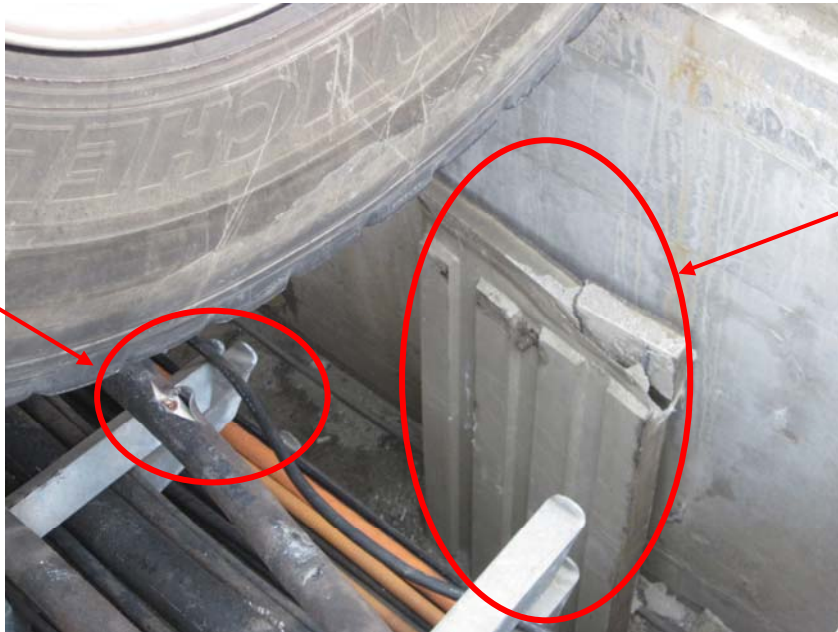
- 1 その後、ケーブルダクトの蓋の落下により損傷した箇所は、碍子洗浄ポンプ3A、3Bの電源ケーブルのみであり、その他のケーブルには損傷がないことを確認した。
- 2 また、当該ケーブルダクトには、安全上重要な設備に関するケーブルは敷設されていないことを確認した。
- 3 碍子洗浄ポンプ3A、3Bは、送電線が停止中であることから当面の間使用する予定はないが、今後、損傷箇所の応急復旧を行うとともに、電源ケーブルが納入され次第、取り替えて復旧することとする。

落下した蓋

損傷箇所
(碓子洗浄ポンプ
3 B用電源ケーブル)

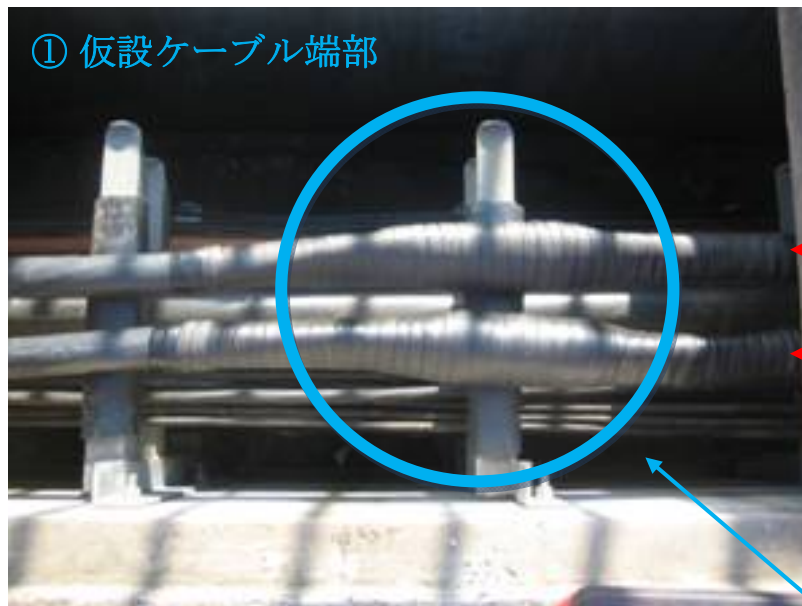
① 仮設ケーブル端部

3A 電源ケーブル

3B 電源ケーブル

接続箇所
(ジョイント)

- 1 その後、電源ケーブルの損傷箇所を取り替え、動作確認を行い、5月23日(木)14時43分、当該ポンプを運転可能な状態に応急復旧した。
- 2 今後、電源ケーブルが納入され次第、本復旧作業を実施する。
- 3 本事象による環境への放射能の影響はない。

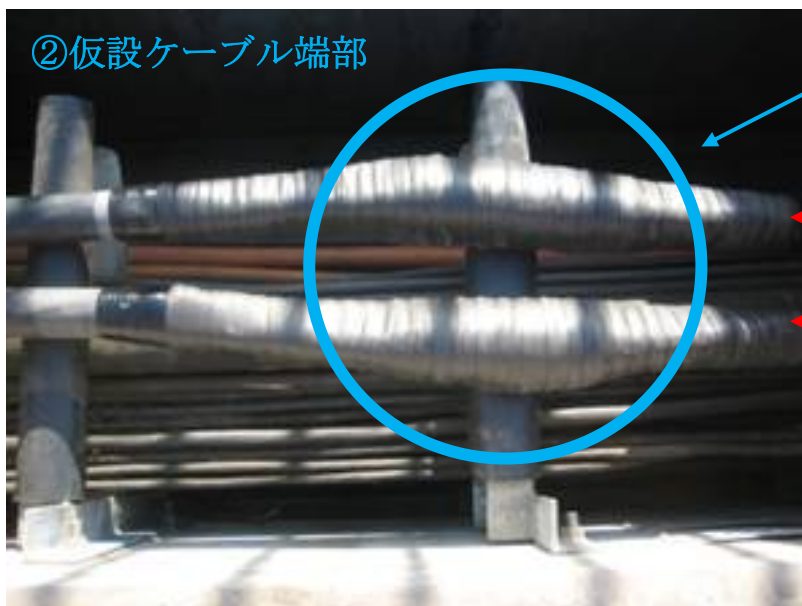
② 仮設ケーブル端部

3A 電源ケーブル

3B 電源ケーブル
