伊方2号機技術員控室の発煙について

26.10.10
原子力安全対策推進監
(内線2352)

伊方2号機技術員控室の発煙

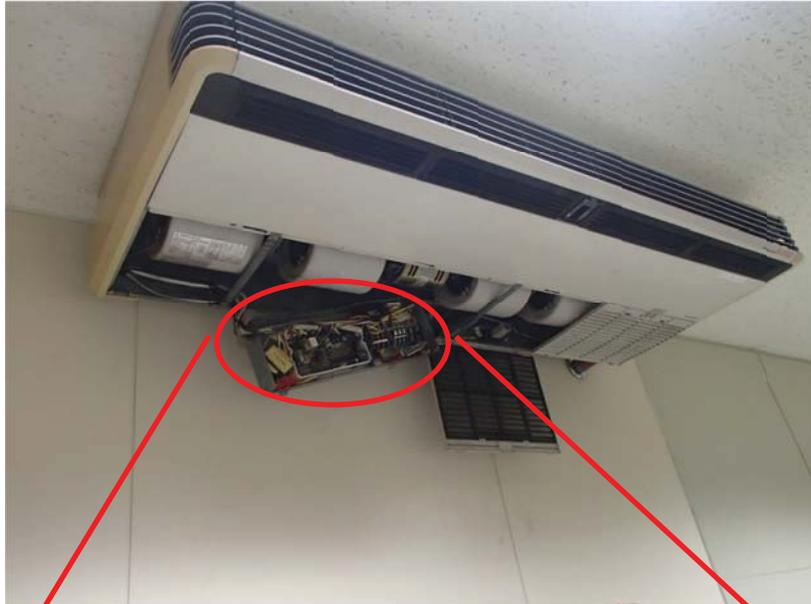
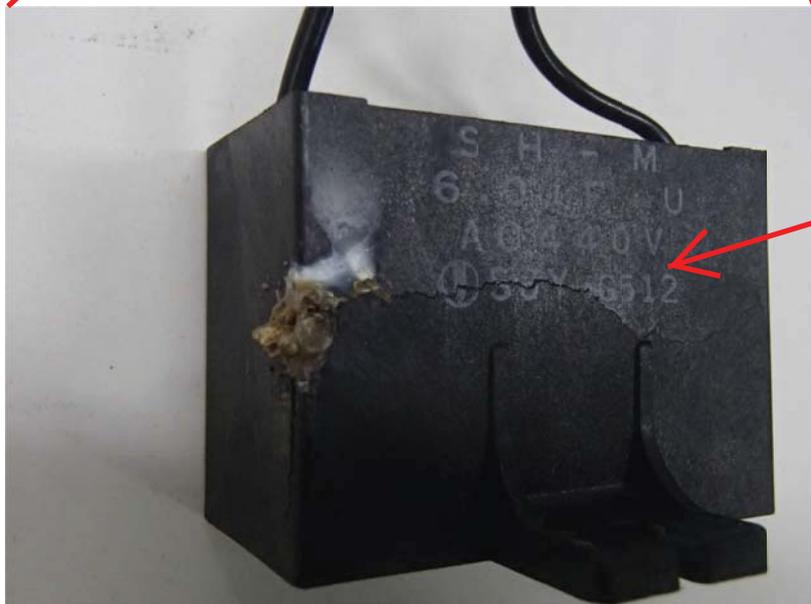
エアコン内部の
基板回路の
コンデンサ不良

- 1 その後、運転員が9月23日(火)12時45分頃に発煙がおさまっていることを確認した。
- 2 消防署による現場確認の結果、同日15時48分に「技術員控室に設置しているエアコン内部の基板回路のコンデンサ不良による発煙事象とみられる。」と、火災ではない旨の判断がなされた。
- 3 本事象によるプラントへの影響及び環境への放射能の影響はない。
