伊方3号機非常用ディーゼル発電機補機室内における溢水について

27. 4. 10
原子力安全対策推進監
(内線2352)

伊方3号機非常用ディーゼル発電機補機室内における溢水

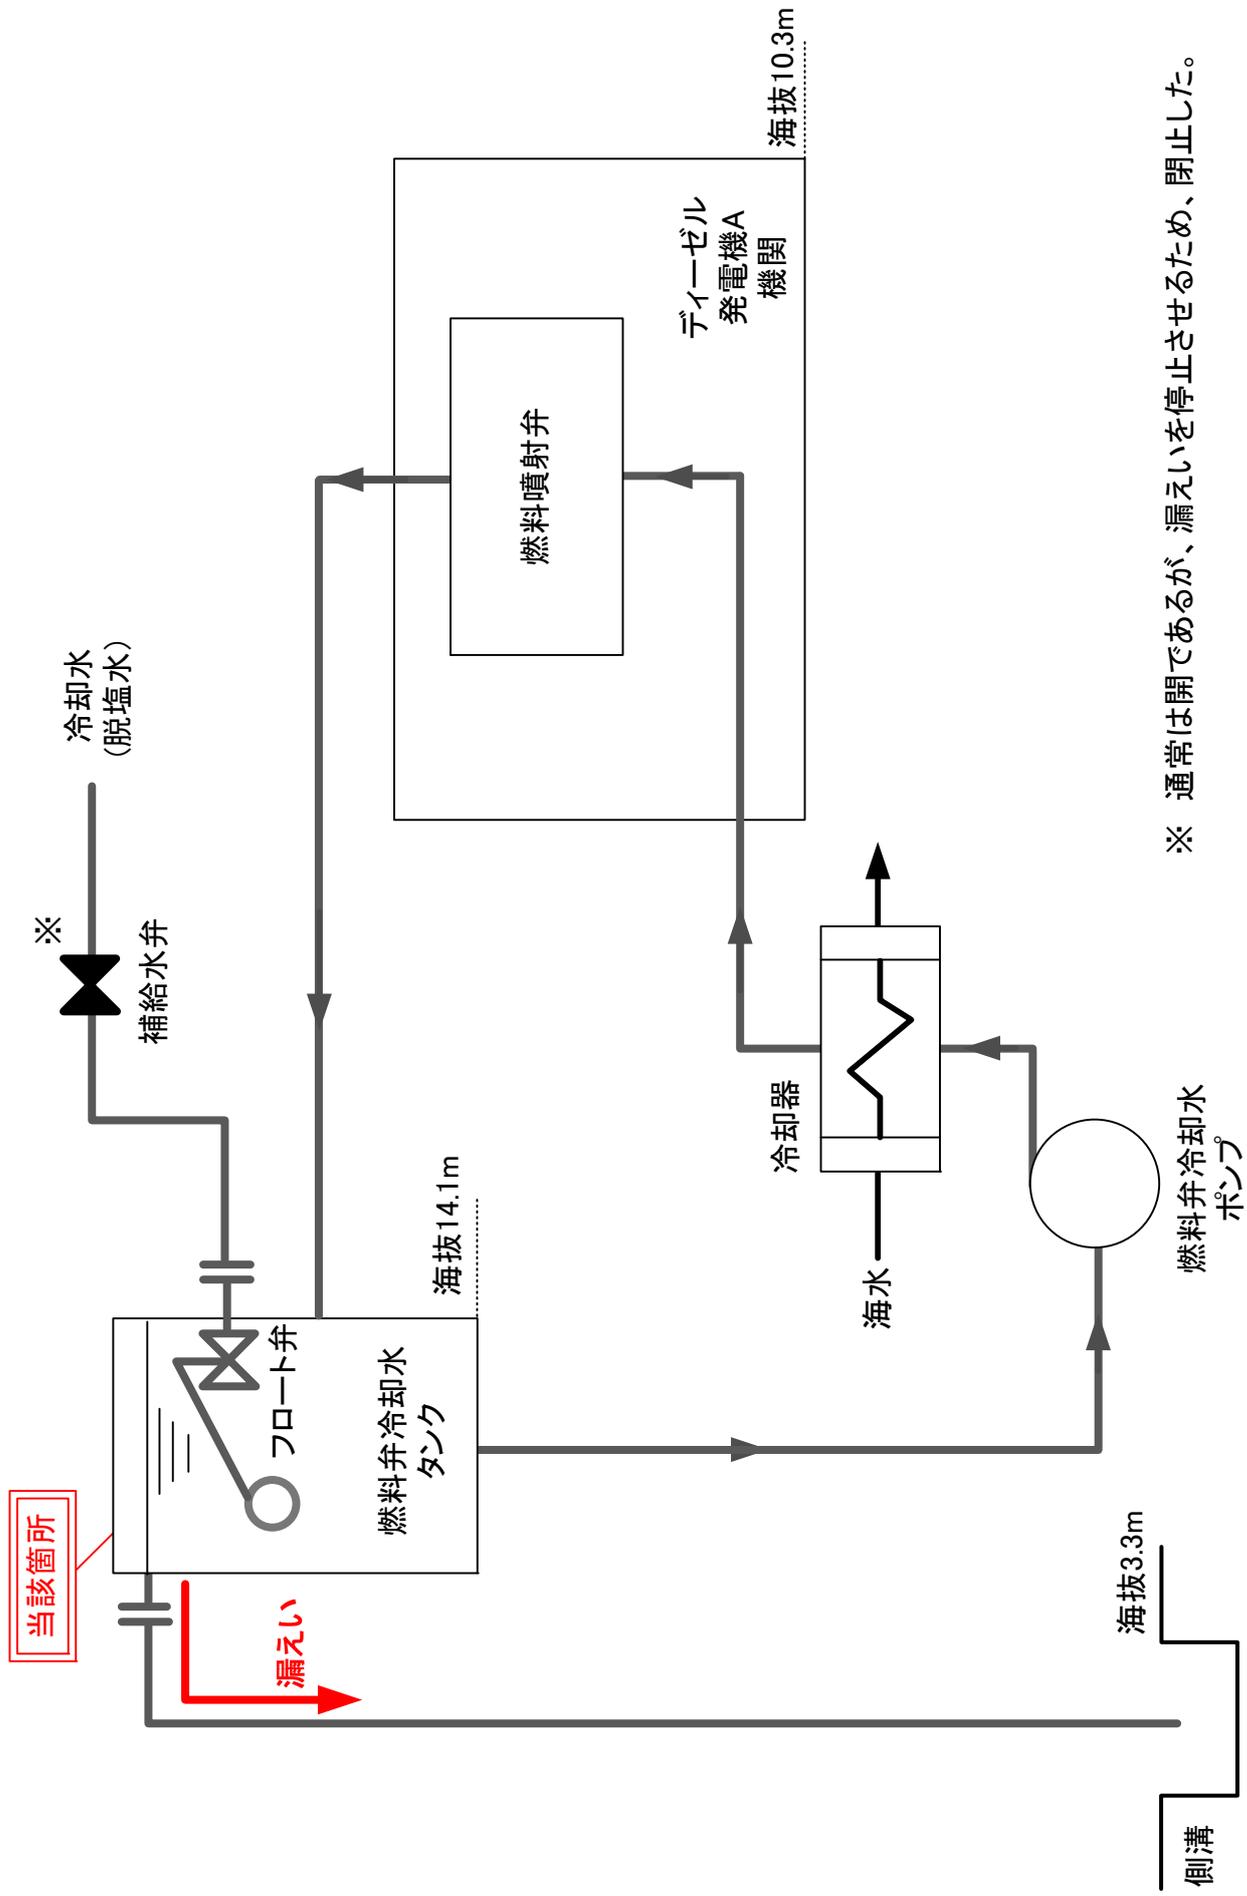
伊方3号機ディーゼル発電機A冷却水系統概略図

- 点検の結果、燃料弁冷却水タンク内に脱塩水を補給するラインに設置されているフロート弁の不調により、脱塩水が連続補給され、オーバーフローしたものであることを確認した。
- 床面に溢水した水は全量(約11m³)をタービン建屋常用排水ピットへ回収した。
- 今後、総合排水処理装置にて処理する。
- 本事象によるディーゼル発電機3Aの運転への影響はない。
- 今後、フロート弁不調の原因について詳細に調査する。

- その後、燃料弁冷却水タンクへの脱塩水の流入量の調整を行い、当該フロート弁を新品に取り替えて動作確認を実施した結果、フロート弁の動作状況に異常がないことを確認したことから、4月7日(火)15時10分、通常状態に復旧した。
- 引き続き詳細調査を行う。

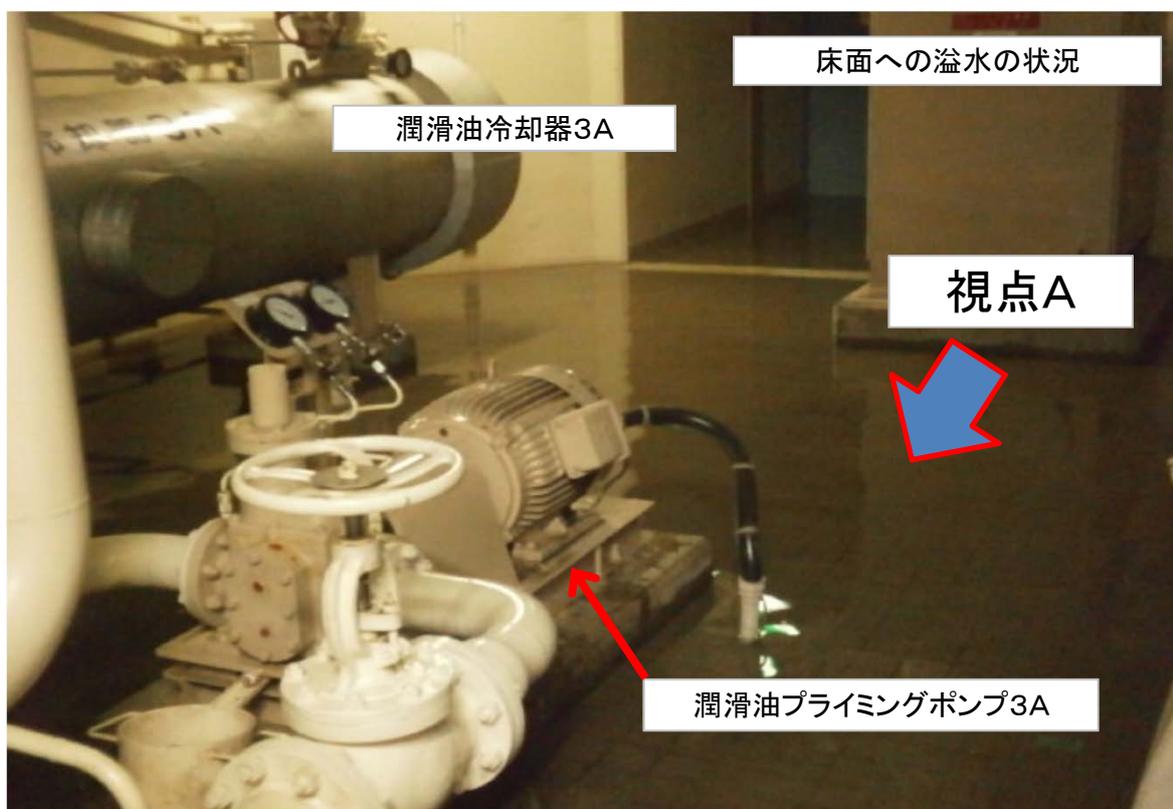
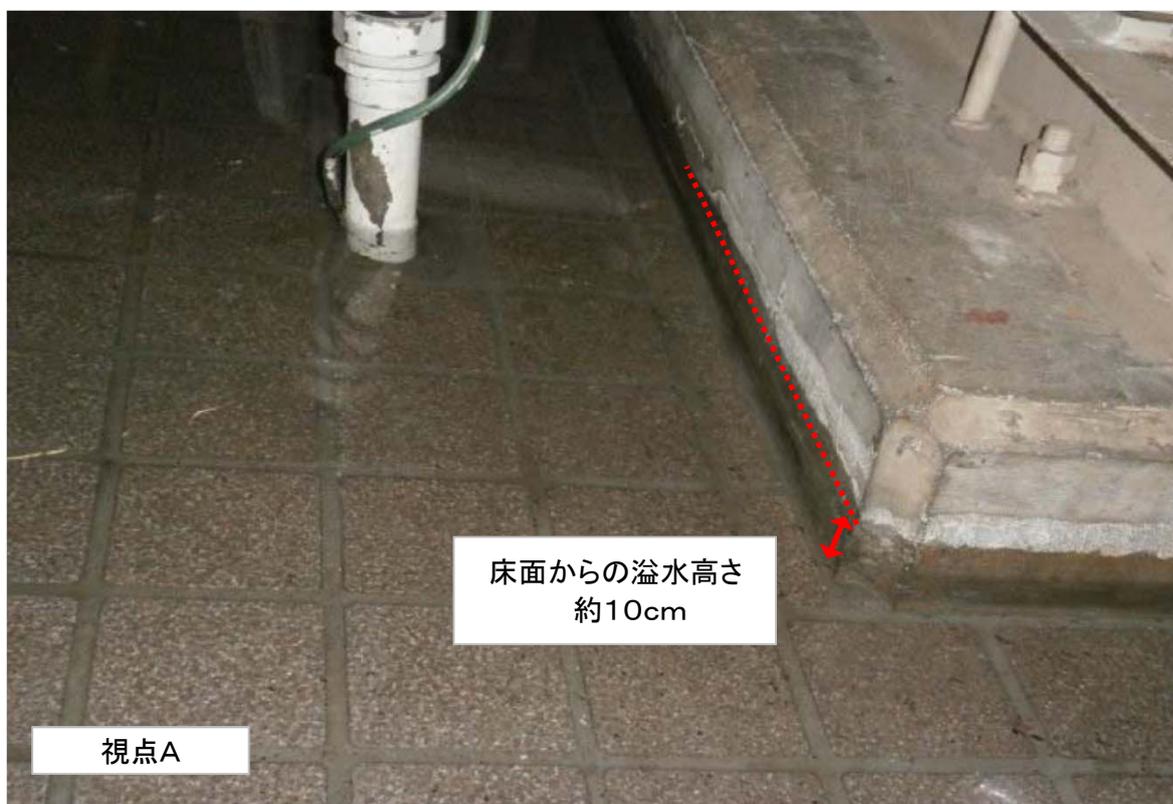
溢水の状況（非常用ディーゼル発電機補機室 3 A）

- 3月20日(金)20時20分頃、運転員がパトロールにより、伊方3号機ディーゼル発電機3Aの燃料弁冷却水タンクオーバーフロー管より、冷却水がオーバーフローして床面に溢水していることを確認した。
- オーバーフロー水は、補給水弁を閉止して止まっている。
- 本事象による環境への放射能の影響はない。
