伊方 2 号機 洗浄排水蒸発装置ドレン配管貫通穴の確認について

29. 5. 15
原子力安全対策推進監
(内線 2352)

伊方発電所2号機 洗淨排水処理系統概略図

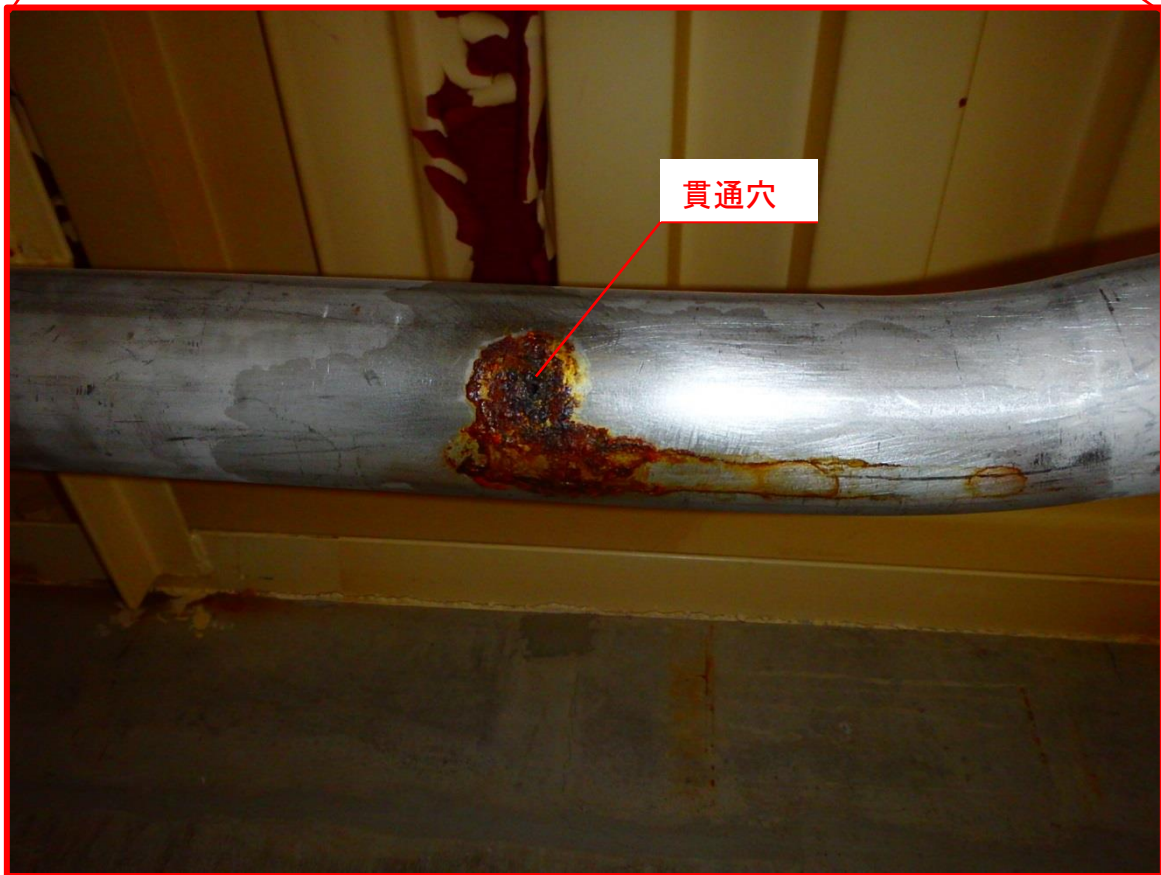
- 1 その後の調査の結果、当該配管直下の床面にも漏えい跡があり、配管付着物および床表面の放射能を測定した結果、検出限界未満であることを確認した。
- 2 漏えい跡の床面状況から、漏えいした水の量は約3リットルと推定された。
- 3 当該部については隔離を実施しており、今後漏えいの可能性はない。
- 4 当該部近傍の配管サポート部にも付着物を確認しており、作業準備が整い次第、状況を確認する。
- 5 2号機洗浄排水蒸発装置のドレン配管を目視で確認し、その他には付着物や漏えい跡がないことを確認した。
- 6 今後、引き続き漏えいした原因を詳細調査する。

貫通穴
