[異常時通報連絡の公表文（様式1－1）]

伊方3号機 非常用ディーゼル発電機空気冷却器清掃に係る
運転上の制限の逸脱について

29.7.5
原子力安全対策推進監
(内線2352)

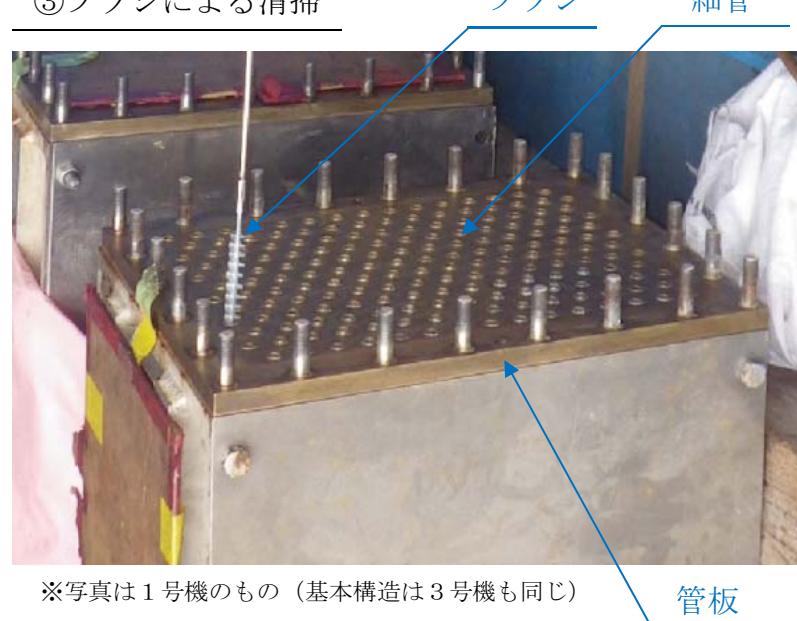
②ドレンのための養生等実施

③ブラシによる清掃

1. ディーゼル発電機隔離
2. 空気冷却器海水水抜き
3. 保温取外し
4. 電気防食取外し
5. 空気冷却器細管清掃
 - ①水室取外し
 - ②海水出入口配管切り離し、
ドレン養生
 - ③ブラシによる細管清掃
6. 復旧
