伊方3号機 非常用ディーゼル発電機空気冷却器清掃に係る
運転上の制限の逸脱について（第3報）

29. 7. 10
原子力安全対策推進監
(内線 2352)

伊方発電所3号機 非常用ディーゼル発電機 空気系統図

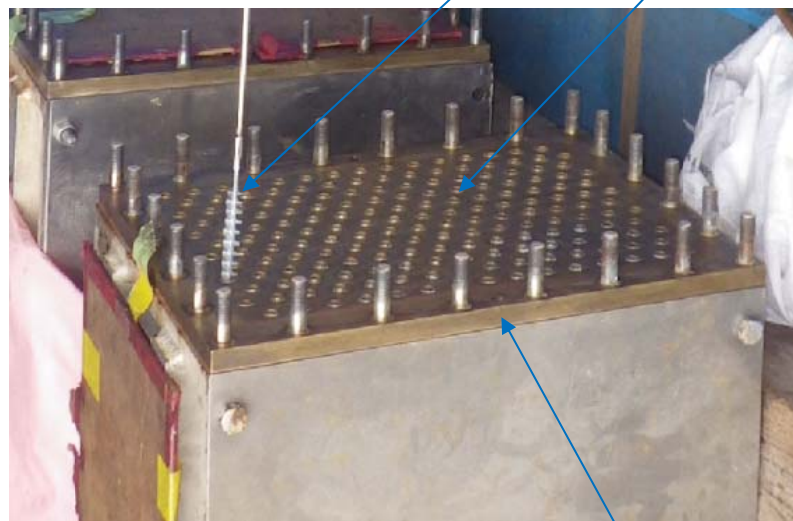
③ブラシによる清掃

※写真は1号機のもの（基本構造は3号機も同じ）

1. ディーゼル発電機隔離
2. 空気冷却器海水水抜き
3. 保温取外し
4. 電気防食取外し
5. 空気冷却器細管清掃
 - ①水室取外し
 - ②海水出入口配管切り離し、ドレン養生
 - ③ブラシによる細管清掃
6. 復旧
