伊方発電所第3号機  
補機温度監視装置表示装置の異常について

平成29年10月  
四国電力株式会社

伊方発電所第3号機 補機温度監視装置 設備概要図

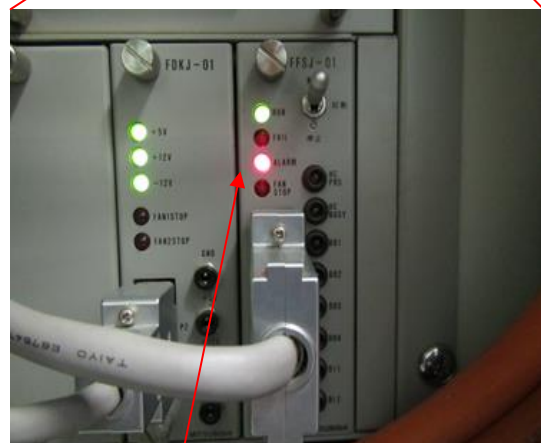
OPSフェールセーフユニット

CRTが表示されず補機温度監視装置コンソール盤の故障LEDが点灯していることおよび補機温度監視装置コンソール盤のOPSフェールセーフユニットのLED\*5の「ALARM」が点灯していることを確認した。また、電源の異常等を示す故障表示等がないことを確認した。

\*5 OPSフェールセーフユニットのLED

補機温度監視装置コンソール盤の運転状態および故障表示を行うLED。

「ALARM」点灯

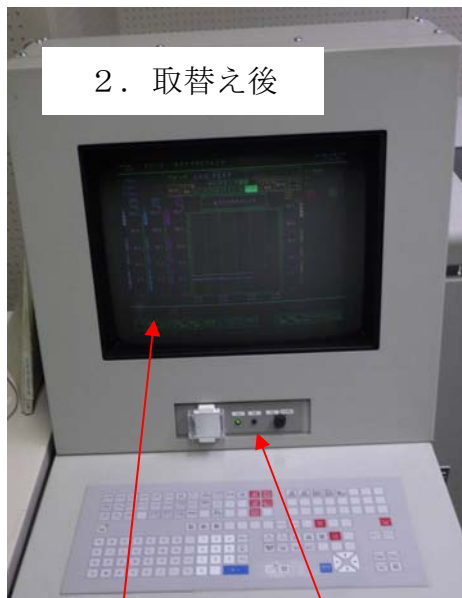
画面表示復旧

故障LED消灯

代替の表示装置を接続し、補機等の温度情報を確認できるようにしたうえで、補機温度監視装置コンソール盤のCRTユニットを予備品と取替え、健全性を確認し、復旧した。

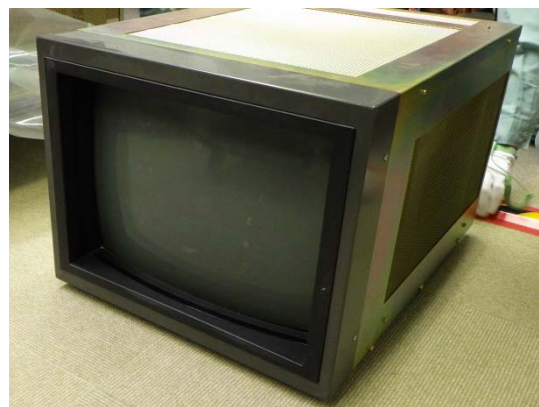
CRTユニット (取り出した状態)

以上より、補機温度監視装置コンソール盤のうちCRTユニットのCRTおよびキーボードインターフェイスカードの故障と判断し、CRTユニットの取替えを実施した。

本事象は、要因分析図（添付資料－２）にて検討した結果、電源の異常等の外部要因から発生したものでなく、補機温度監視装置コンソール盤のうちCRTユニット内の構成部品の故障により、CRTが表示せず、また、キーボードインターフェイスカードが異常となり故障を示す警報が発信したものと考えられる。

本設備の更新までの期間については、万一の故障発生時においてもCRTユニット取替えが可能なように、社内規定に従い、予備品を保有する。また、予備品への取替え時には、代替の表示装置を接続し、補機等の温度情報を確認する。
