[異常時通報連絡の公表文（様式 1 - 1）]

伊方3号機 300kVA電源車の起動試験時の不具合について

29.12.11
原子力安全対策推進監
(内線 2352)

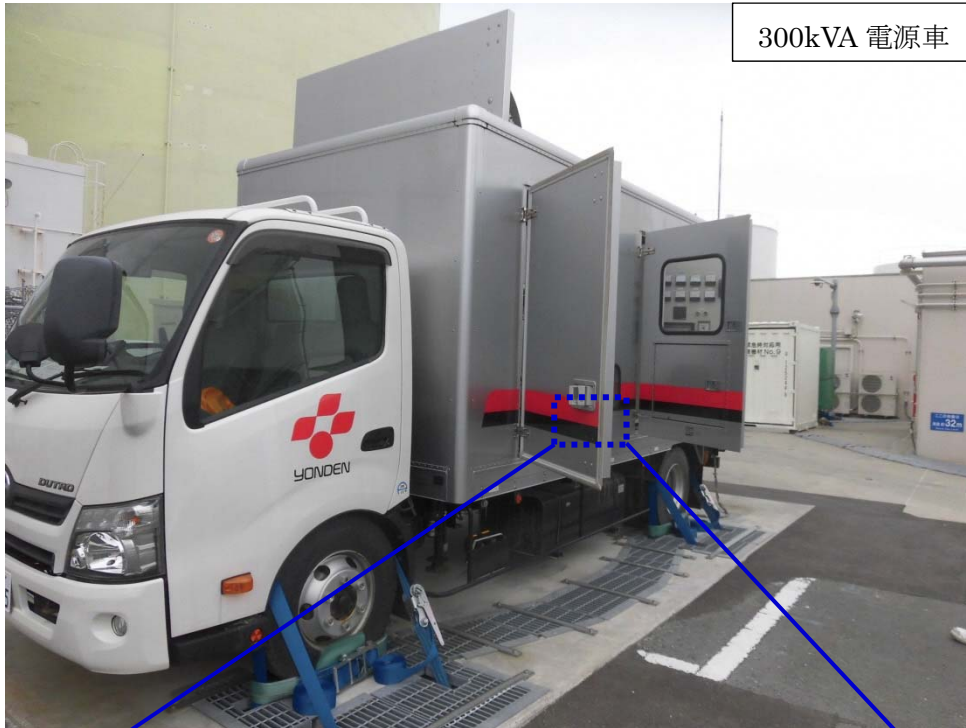
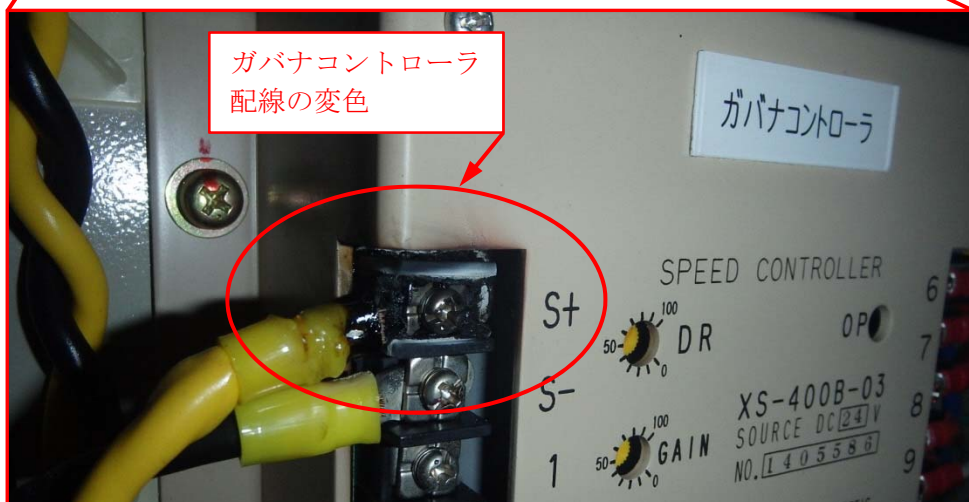
300kVA 電源車 事象発生時の状況

- 1 定期検査中の伊方発電所3号機において、300kVA電源車(No.3)の定期試験中、発電機が起動しないことから、外観調査したところ、ガバナコントローラ(速度制御器)の配線に変色を確認した。
- 2 今後詳細を調査する。
- 3 本事象によるプラントへの影響及び周辺環境への放射能の影響はない。
