[異常時通報連絡の公表文（様式1-1）]

伊方3号機 放水ピット水モニタの指示上昇について

29.12.11
原子力安全対策推進監
(内線 2352)

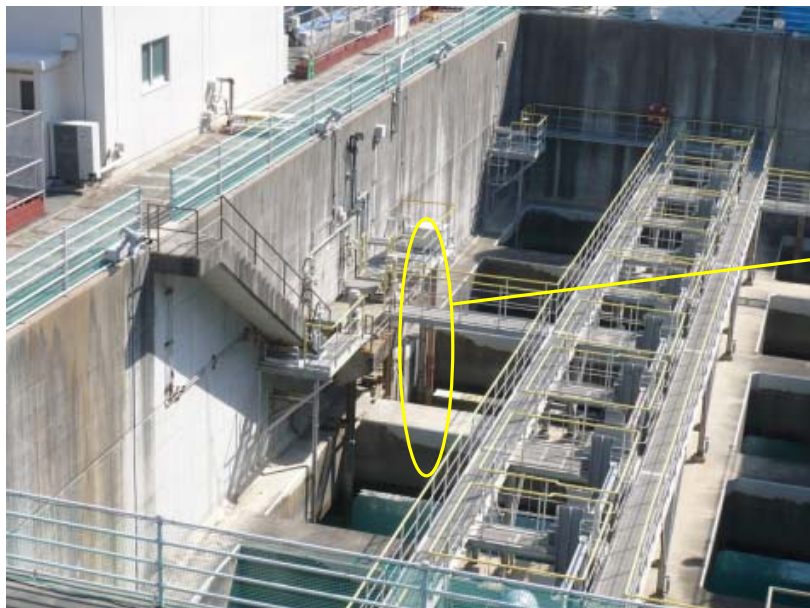
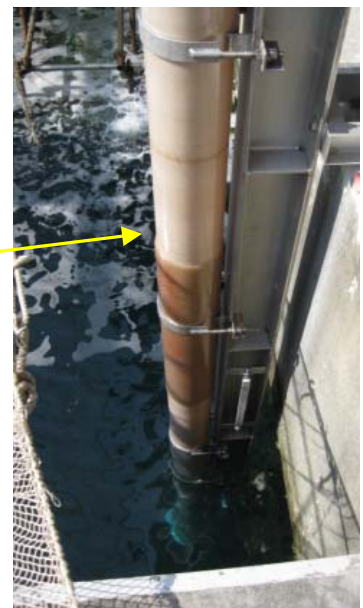
3号機放水ピット水モニタ設置図

伊方3号機放水ピット水モニタ設置状況

伊方発電所の放水ピットからの放流水のガンマ線を測定するために設置されている放射線測定器。

放水ピット水モニタは、放水ピット中に設置されている。

降雨があると、大気中の自然放射性物質が地表に洗い落とされ、地表近くの放射線量が上昇するとともに、自然放射性物質を含んだ雨水が放水ピットに流入するため、放水ピット水モニタのモニタ値は上昇する。
