伊方3号機 主タービン油系統油清浄器ガス抽出機の不具合について

元. 7. 10  
原子力安全対策推進監  
(内線 2352)

# 伊方発電所3号機 油清浄装置 概略系統図

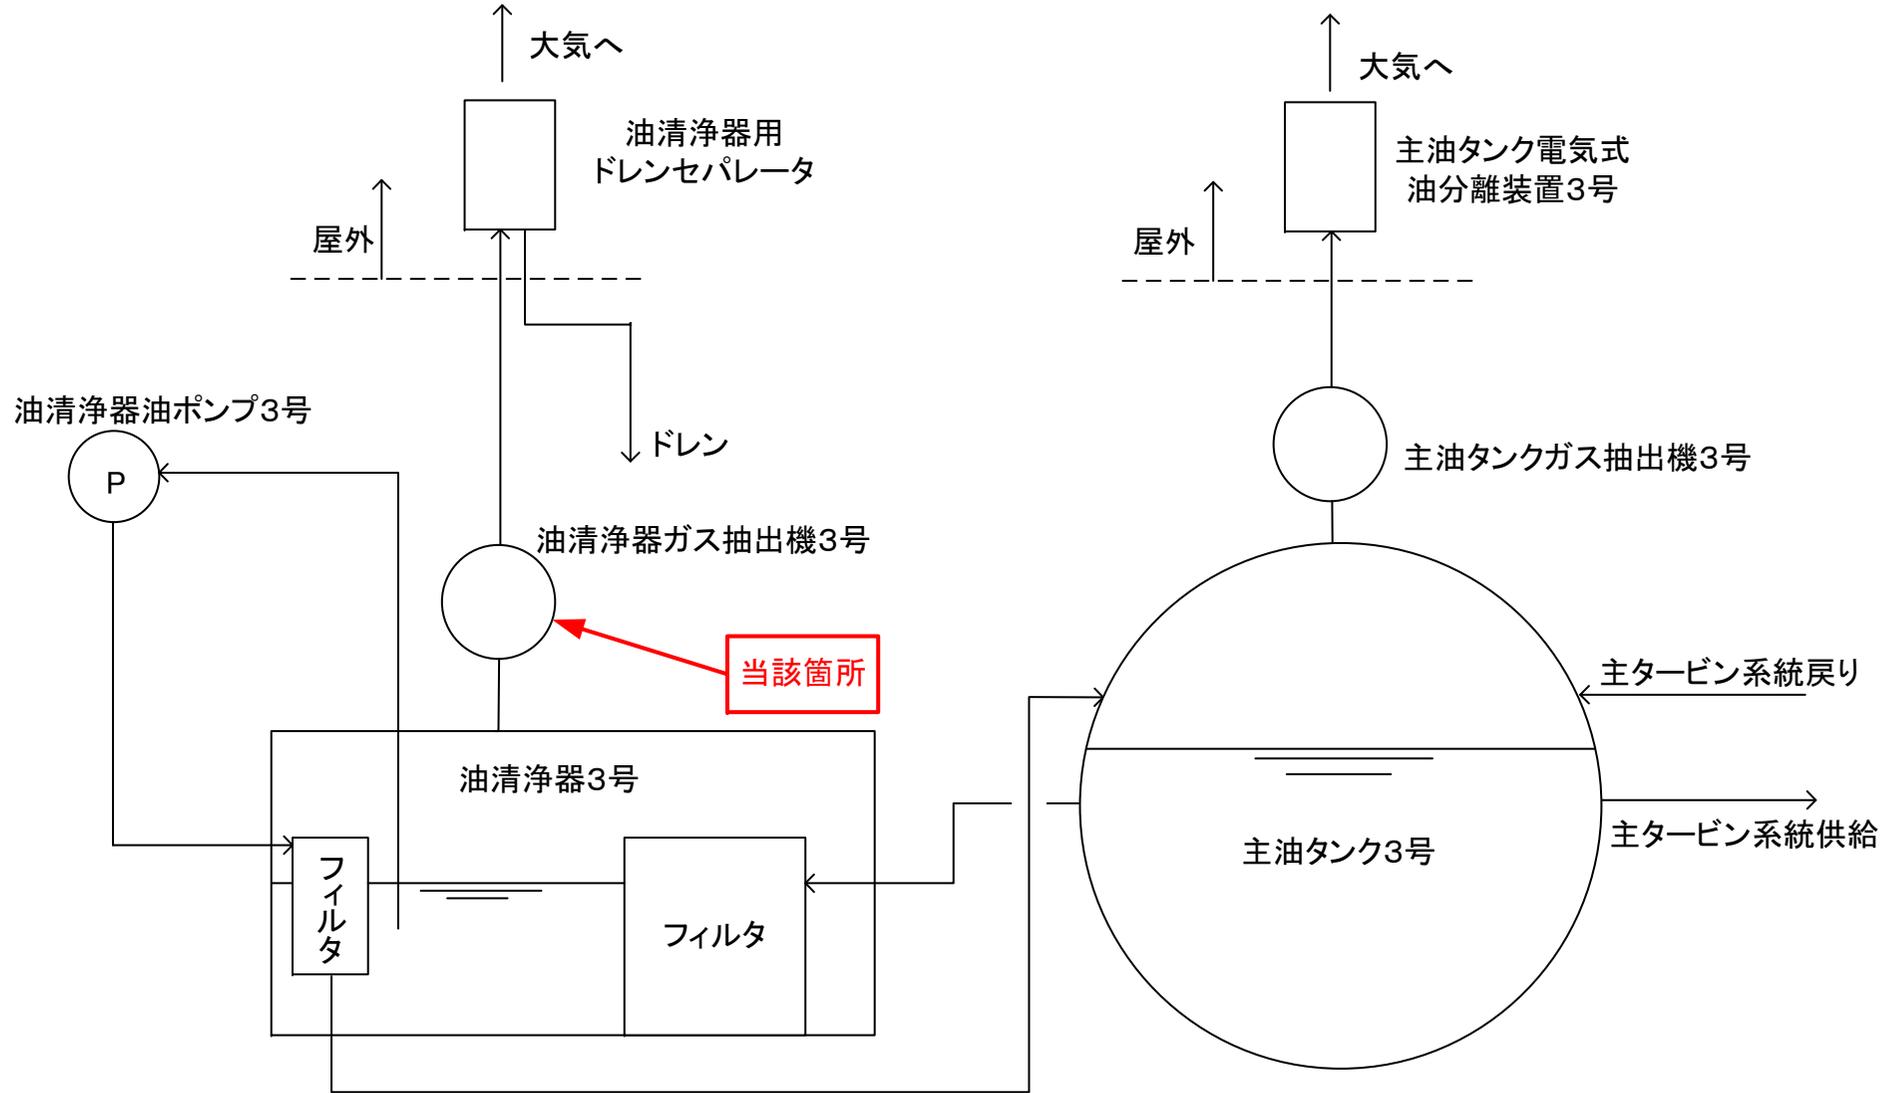
- 1 油清浄器ガス抽出機はタービンの軸受潤滑油の清浄装置のうち、油清浄器内に発生する水蒸気等を排出するために設置しているもので、油清浄器ガス抽出機が停止していても直ちに油の清浄度に影響はなく、プラントの運転に影響はない。
- 2 今後、当該油清浄器ガス抽出機の復旧作業を実施するとともに、詳細を調査する。

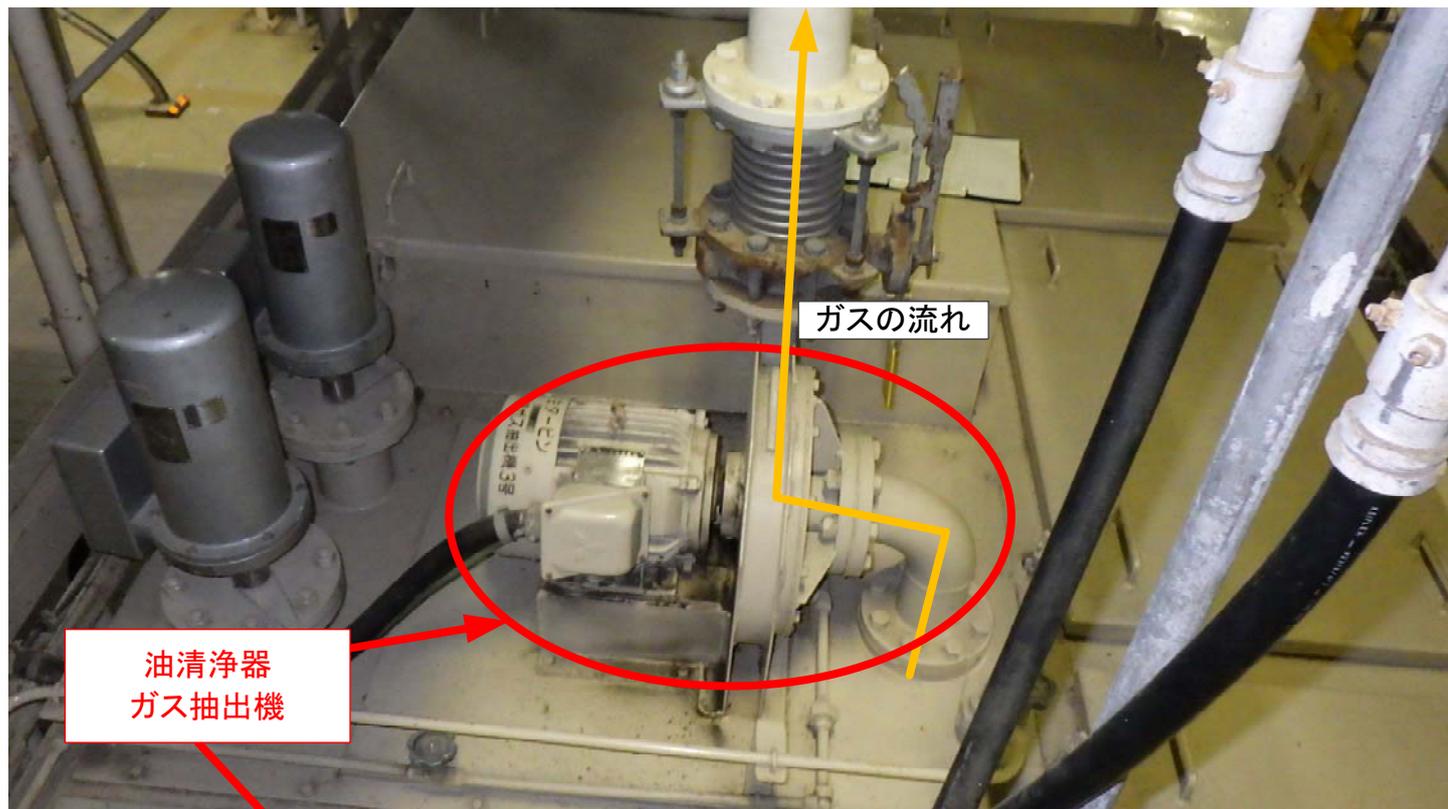
油清浄器(上面)

伊方発電所 3号機 油清浄器ガス抽出機 現地状況

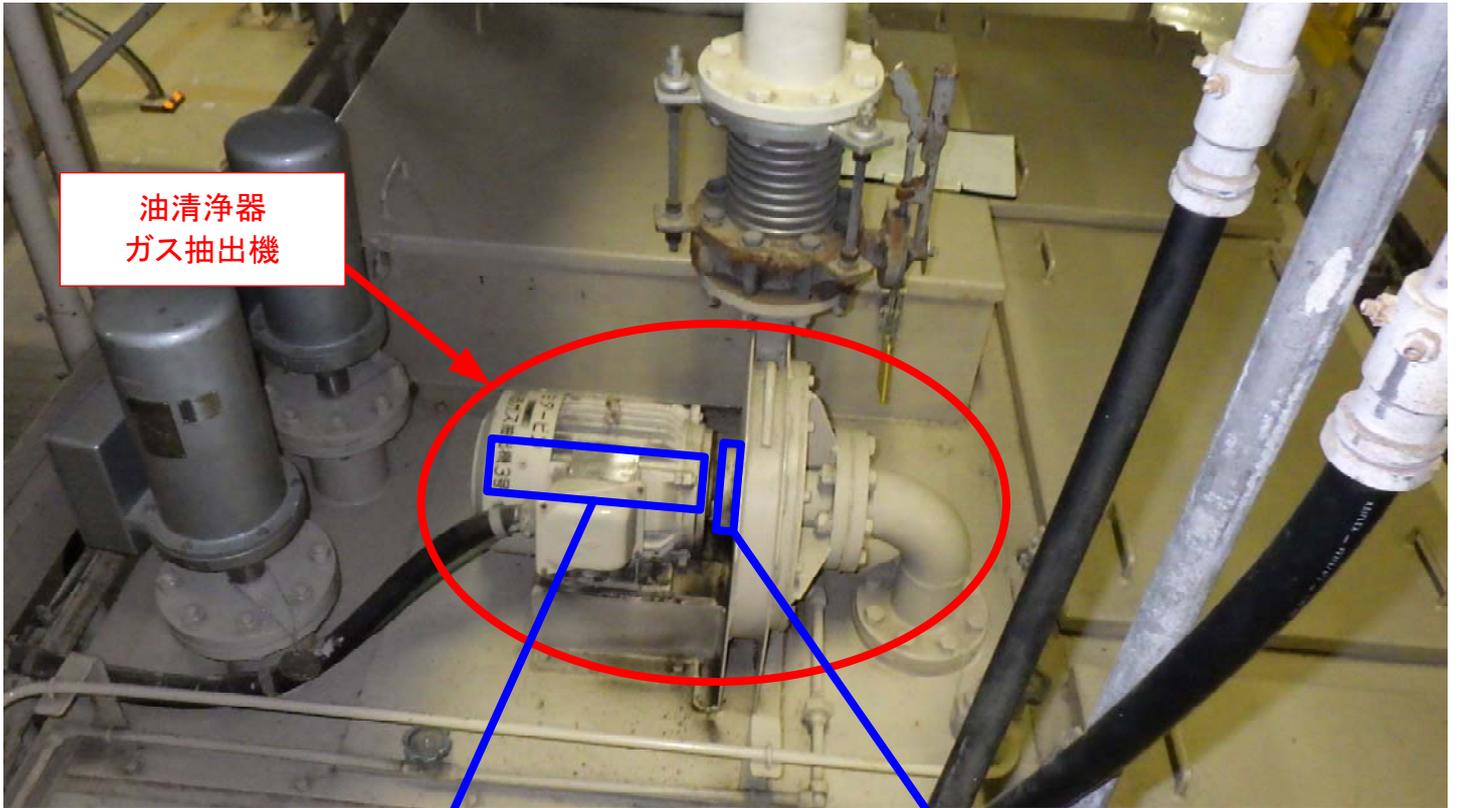
油清浄器(上面)

伊方発電所 3号機 油清浄器ガス抽出機 点検状況

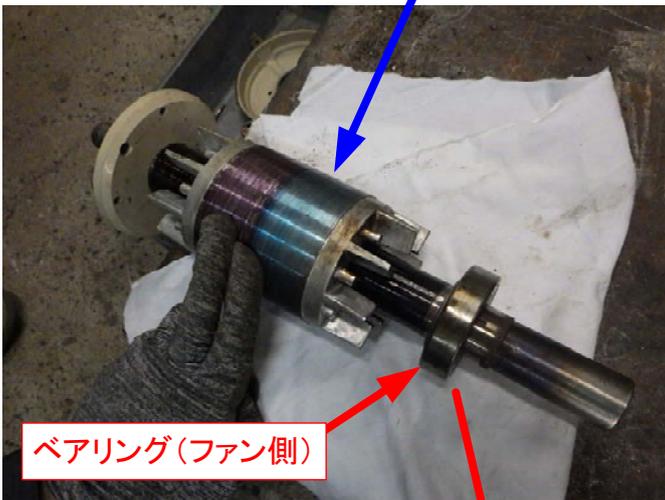
電動機回転子部分

- 1 分解点検の結果、軸シールの摩耗とベアリング内のグリスの減少が確認されたため、軸シールとベアリングの取り替えを実施した。
- 2 その後、油清浄器ガス抽出機を起動し、運転に異常の無いことを確認し、6月24日(月)9時50分、通常状態へ復旧した。
- 3 引き続き、原因について詳細を調査する。

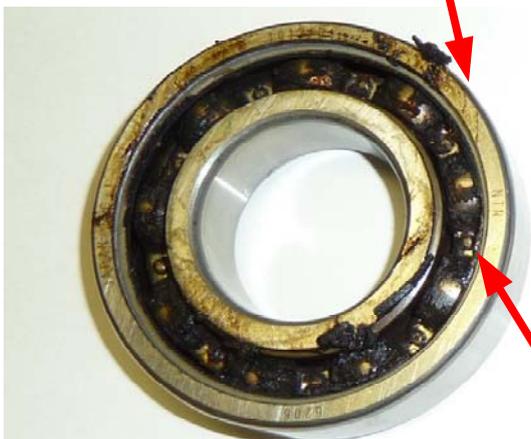
ベアリング内の  
グリスに減少が  
確認された
