伊方発電所第 3 号機
特定重大事故等対処施設設置工事に係る火災について

令和 2 年 1 0 月
四国電力株式会社

伊方発電所第3号機 特定重大事故等対処施設設置工事に係る火災について

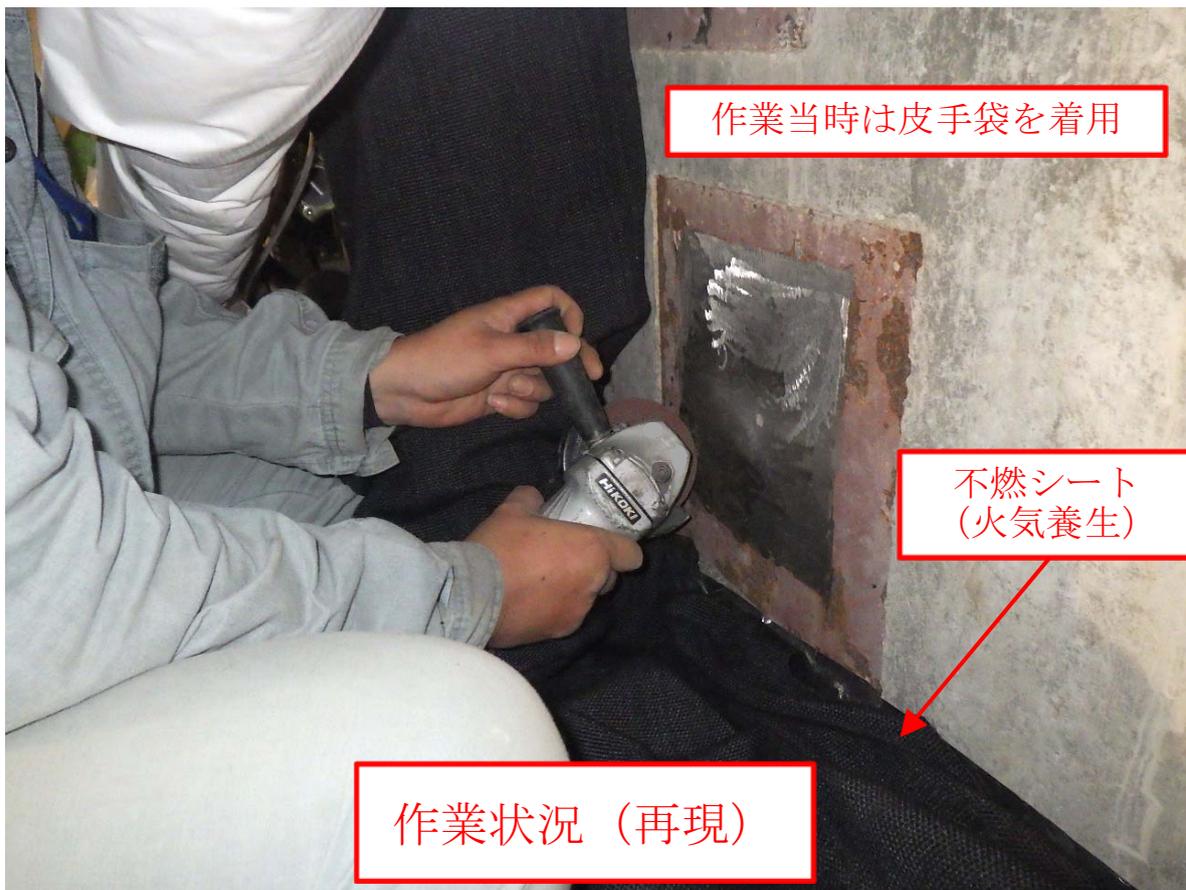
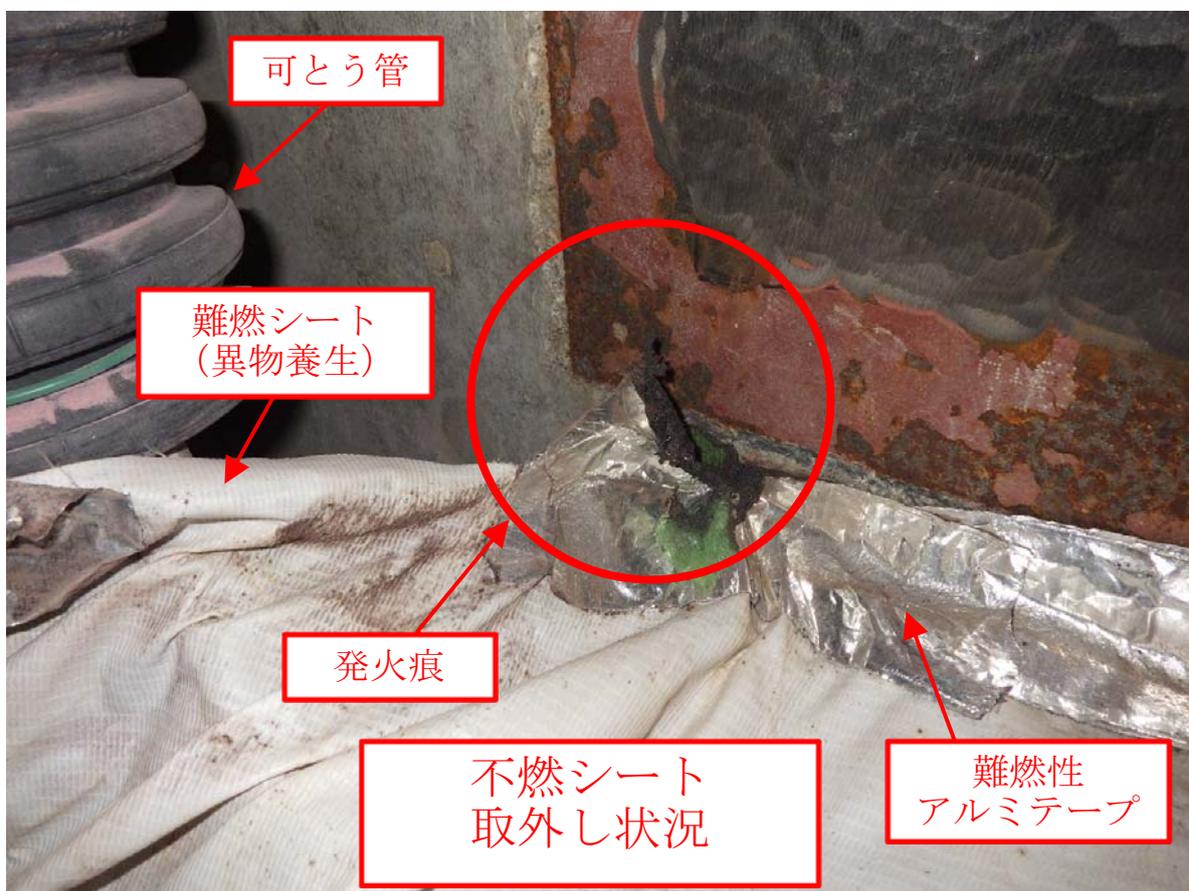
発生状況

現場確認を実施した結果、作業場所の足場上に敷かれた難燃シートに付着した養生テープ（緑色）が、約15cm²溶けていることが確認された。

なお、不燃シートと足場の間には、事象発生前から異物等の落下防止のため、難燃シート（白色）が敷かれており、この難燃シートと壁は、養生テープ（緑色）で止めたうえで、難燃シートと壁との隙間を難燃性のアルミテープ（銀色）で目張り養生していた。

から、グラインダー作業で発生した火花が、不燃シートと壁の隙間に入り、異物等の落下防止のためのアルミテープから一部露出していた養生テープに引火し、発生したものと推定される。

に難燃テープで固定する等の養生方法を具体的に例示することで確実な養生の実施を徹底するとともに、養生の状況を作業着手前に作業責任者等が確認する。

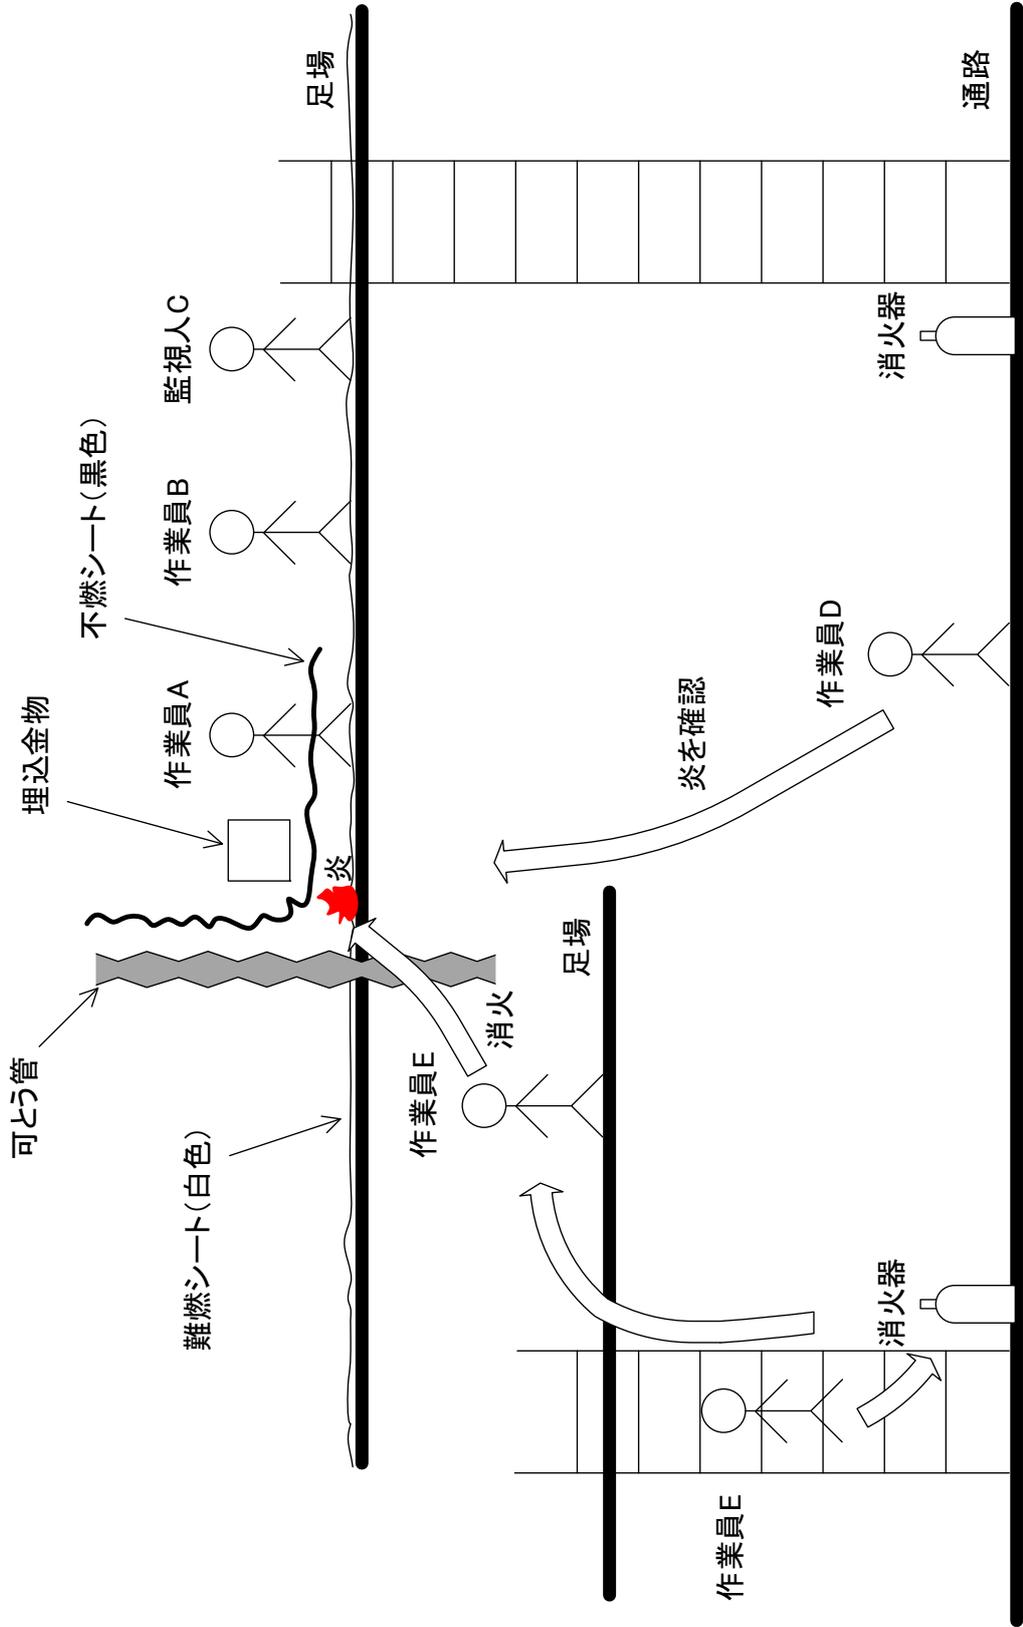
火災発見時の概略図

事象発生時、特定重大事故等対処施設内で空調ダクト設置工事において、作業員AおよびBならびに監視人Cが足場の上で作業を実施していた。また、別工事の作業員DおよびEが近傍の足場の下で作業を実施していた。

空調ダクト設置のため、作業員Aは、足場上で不燃シート^{※8}（黒色）にて研磨箇所周辺を養生したうえで、グラインダー作業を実施していた。

この時、足場の下で別の工事の作業していた作業員Dが、不燃シートの下（作業員Dの上方）に炎が出ていることを発見したため、火災が発生していることを周囲の作業員に周知した。

火災の発生を聞いた作業員Eは、自らも炎を確認したため、近傍にある消火器を取りに行き、その消火器で消火作業を実施し、炎が消えたことを確認した。

b. 作業場所の状況に応じて監視人が火花の飛散方向を考慮した適切な場所から確認する。
