伊方 3 号機 空冷式非常用発電装置の始動用バッテリーの電圧低下について

R 3 . 8 . 10
原子力安全対策推進監
(内線 2352)

伊方3号機 空冷式非常用発電装置の始動用バッテリーの電圧低下について (R3.7.23)

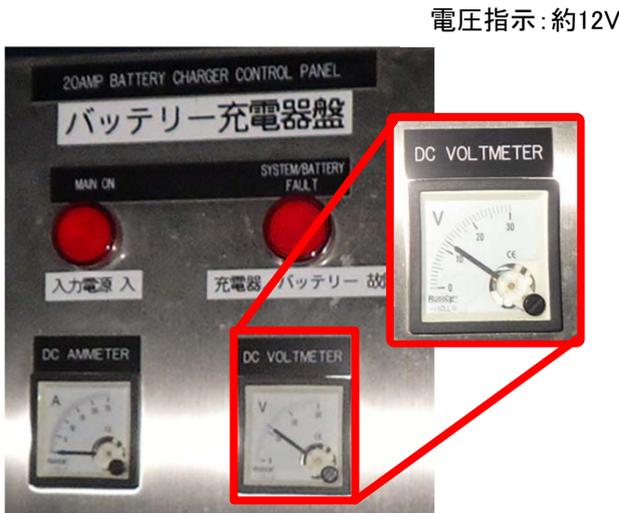
【発生時】

○空冷式非常用発電装置4号(バッテリー充電器盤)

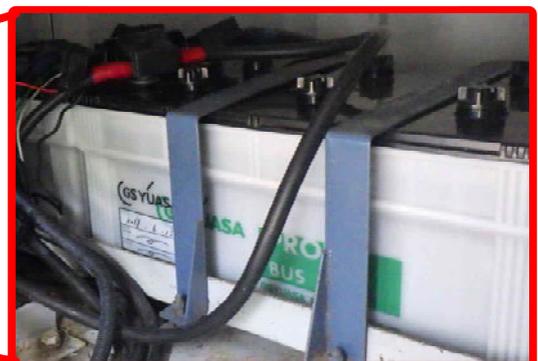
バッテリー: 全数取替(4個)

- 1 その後、空冷式非常用発電装置 4 号の始動用のバッテリーの充電を実施したが、完全に充電が完了するまでに時間を要することが判明した。
- 2 このため、当該バッテリーを予備のバッテリーに取り替えた後、空冷式非常用発電装置 4 号の起動試験により運転状態に問題がないことを確認し、7 月 28 日(水) 14 時 47 分、通常状態に復帰した。
- 3 今後詳細を調査する。
