[異常時通報連絡の公表文（様式 1－1）]

伊方 3 号機 使用済燃料ピット監視カメラの異常について

R 4. 3. 18

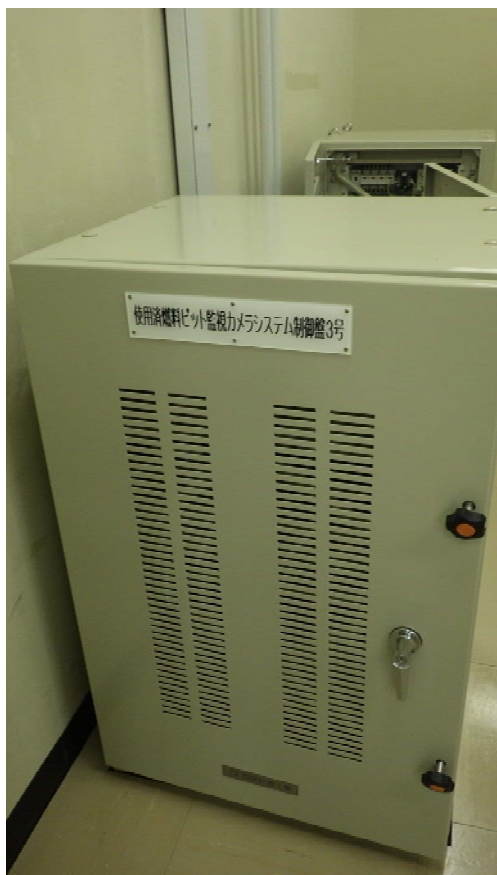
監視カメラ制御システム制御盤(左:扉開放前、右:扉開放後)

- 1 その後、現場を確認したところ、使用済燃料ピット監視カメラシステム制御盤のサーバが故障したことから、監視カメラの画像が表示モニタに表示できなくなったものと推定した。
- 2 そのため、当該サーバを予備品に交換後、監視カメラの画像表示状態に問題がなく、設備に異常がないことを確認した。このことから、3 月 18 日(金)14 時 57 分に運転上の制限の逸脱から復帰し、通常状態に復旧した。
- 3 今後、引き続き原因を詳細調査する。

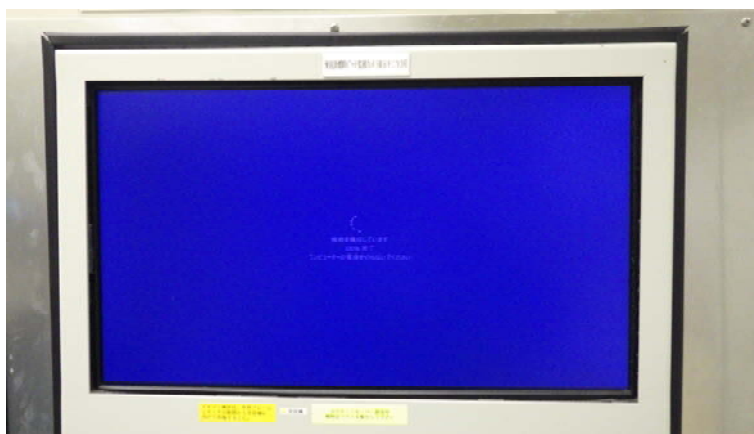
監視画面の状況(事象発生時)
