[異常時通報連絡の公表文（様式 1 - 1）]

伊方発電所 風向風速計変換器の不具合について

R 4. 6. 10
原子力安全対策推進監
電話番号 089-912-2352

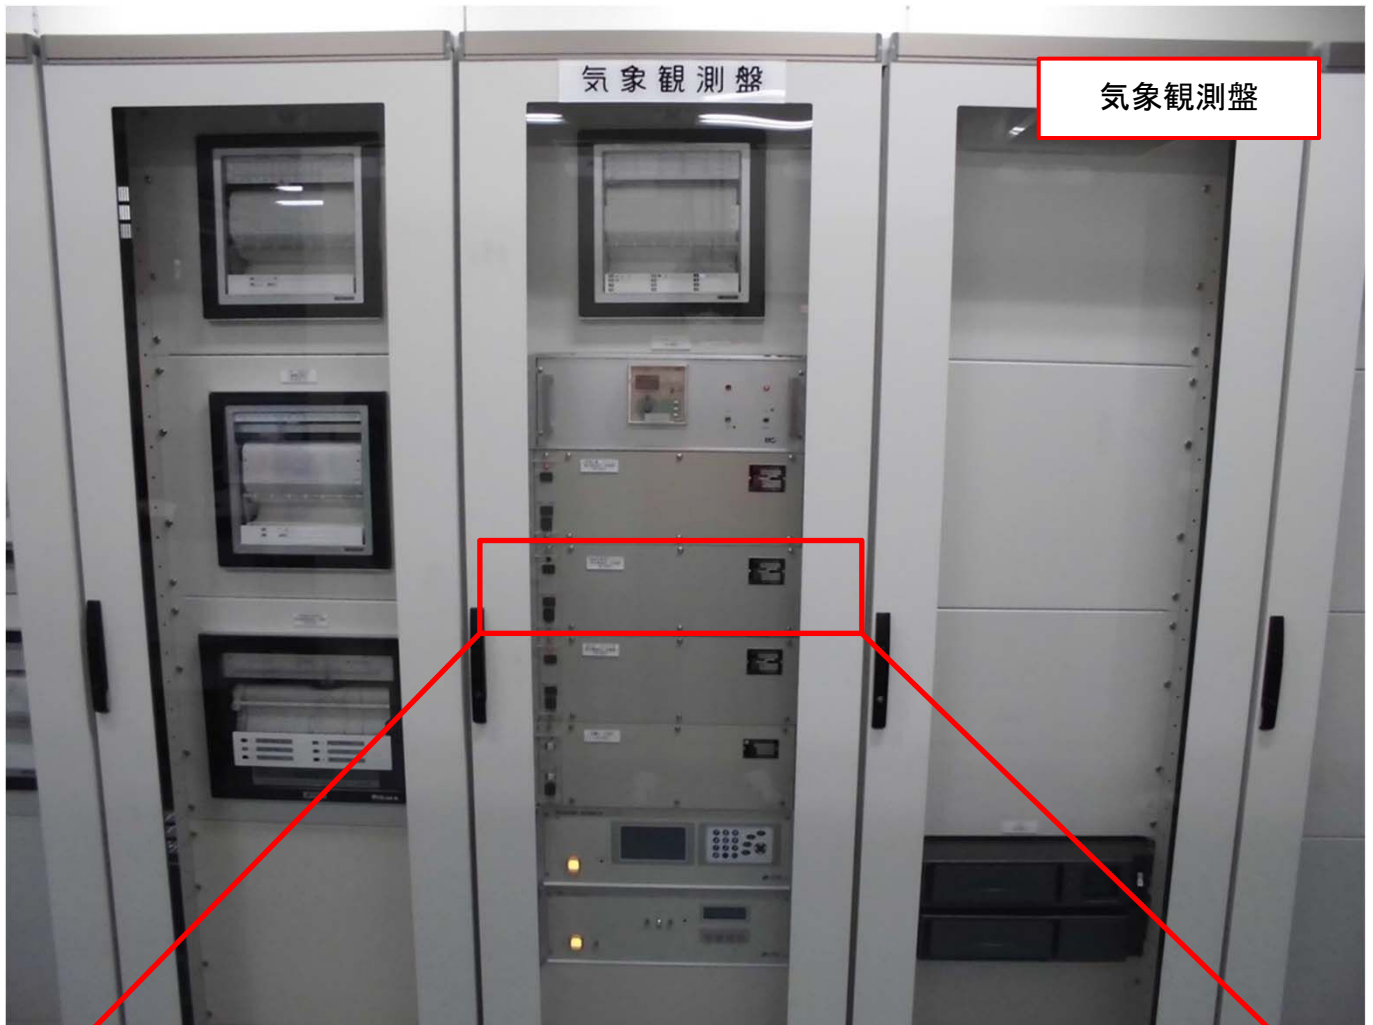
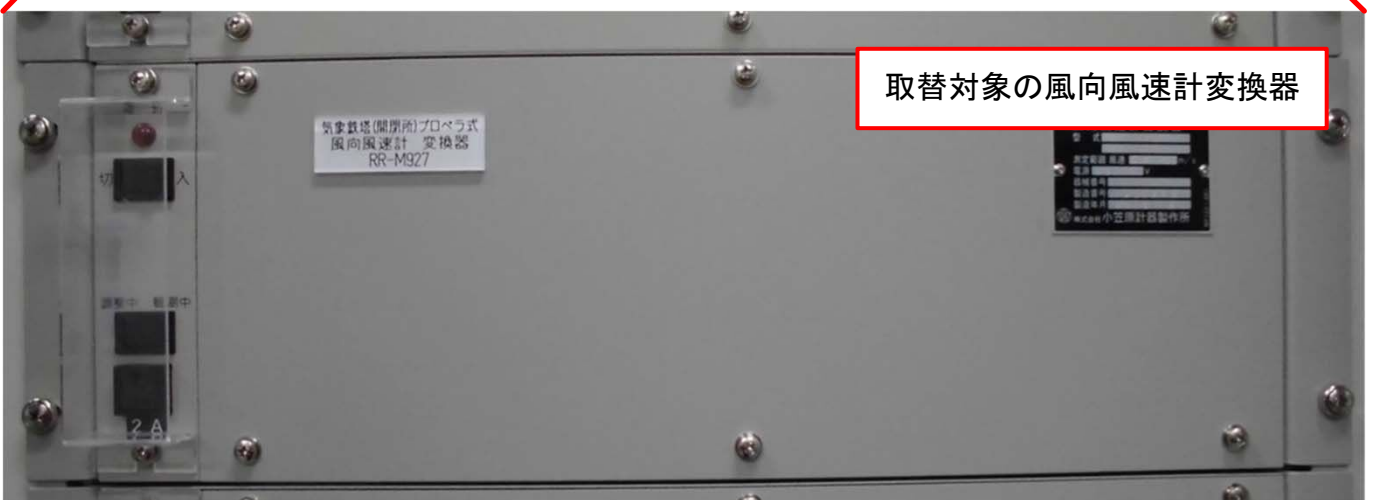
伊方発電所 気象観測盤 現地状況写真

★ 風向風速計変換器の不具合 (R4.5.4)

- 1 その後の点検の結果、データを変換し伝送する風向風速計変換器から表示端末等へ一部のデータが正常に伝送をできていないことを確認したため、当該変換器の取替えを行い、5 月 4 日 (水) 17 時 05 分、正常状態に復帰した。
- 2 今後、詳細を調査する。
