伊方3号機 燃料検査ピットにおける
水中テレビカメラの不具合について

R 5 . 3 . 15
原子力安全対策推進監
電話番号 089-912-2352

伊方3号機 燃料検査ピットにおける水中テレビカメラの不具合

伊方発電所第3号機 水中テレビカメラの不具合発生および復旧状況

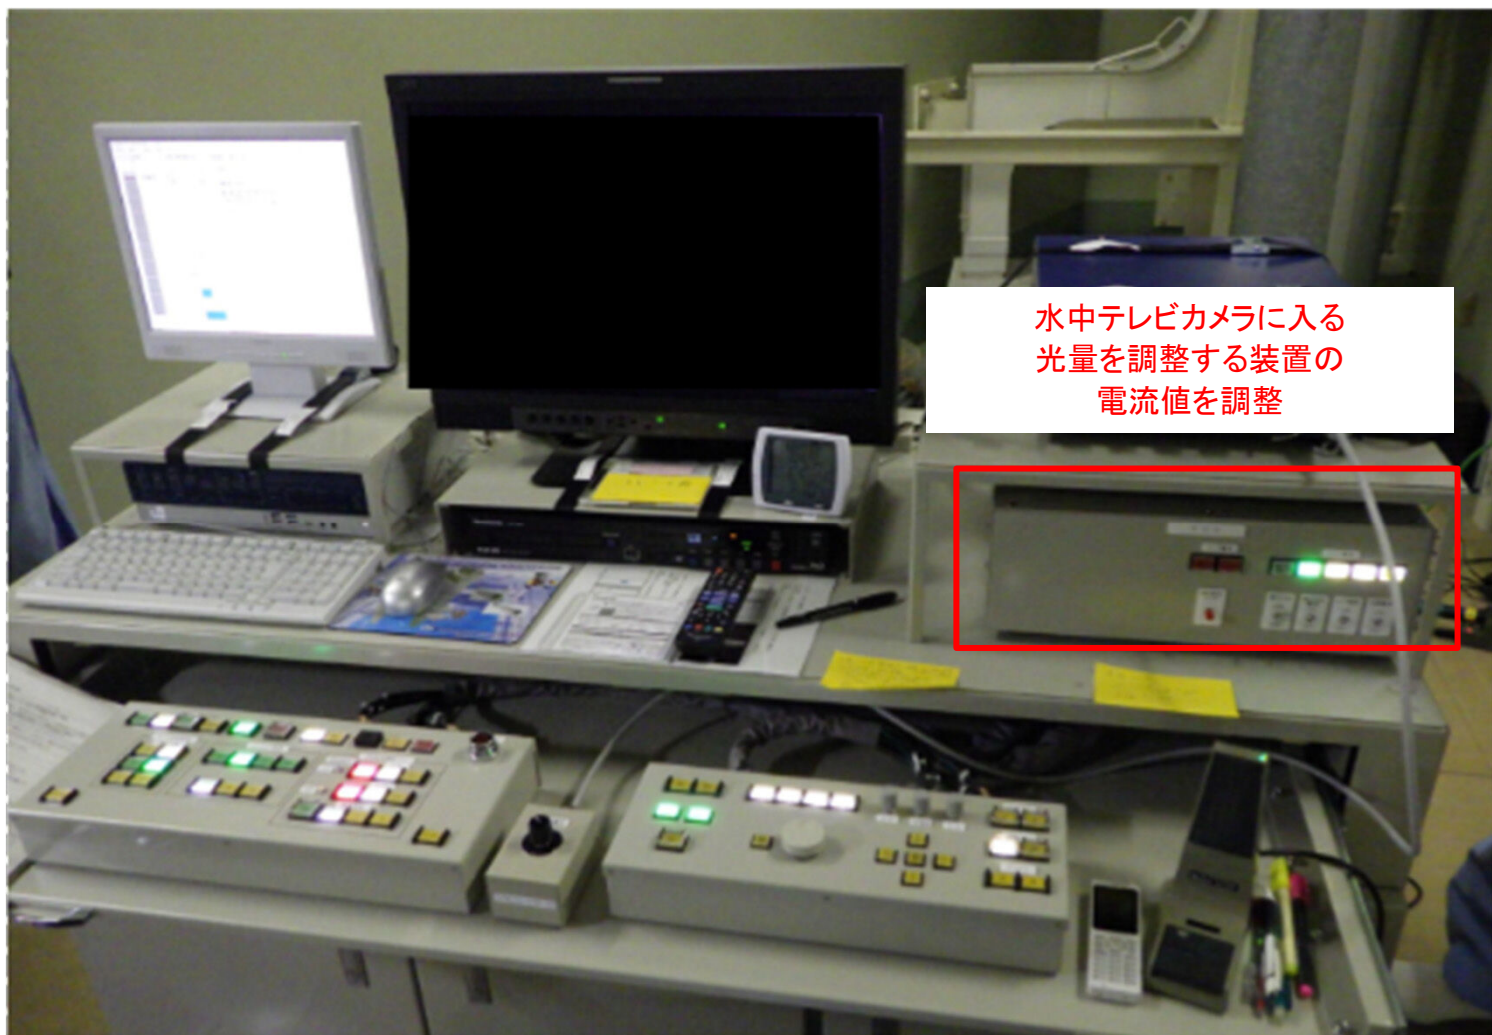
- 1 その後の調査の結果、照明は消灯しておらず、燃料を燃料検査ピットにて外観を確認するための水中テレビカメラに入る光量を調整する装置に不具合があり、映像が暗くなったことを確認した。
- 2 水中テレビカメラに入る光量を調整する装置の電流値を調整したところ、正常に動作するようになり、6時00分、通常状態に復旧した。
- 3 今後引き続き詳細を調査する。

※モニターの映像はメーカー商業機密のため、マスキングしております。
