伊方発電所における作業員の負傷について

R 5. 4. 10
 原子力安全対策推進監
 電話番号 089-912-2352

伊方発電所 協力会社作業員の負傷 現地作業状況写真

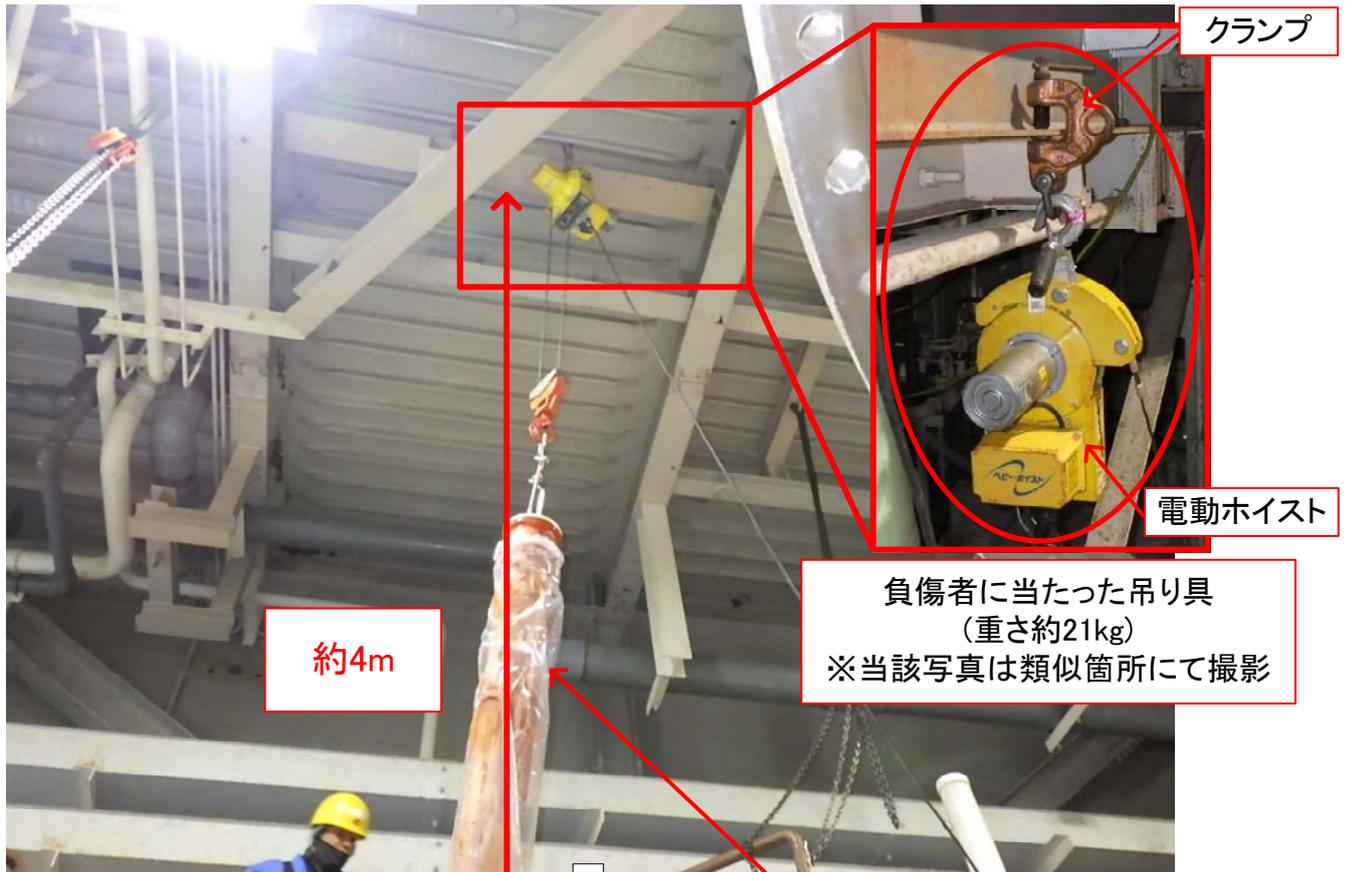
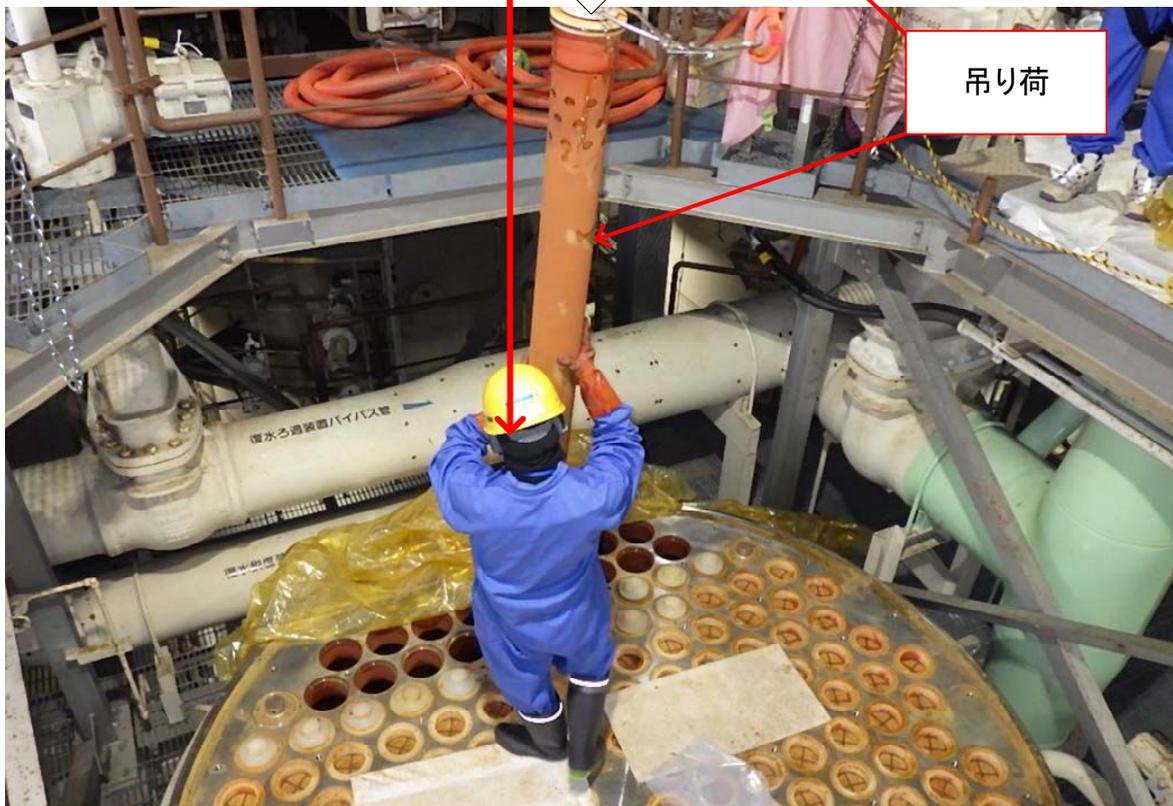
発災時は、吊り荷（モジュール）を復水ろ過器に収納した後、吊り荷（モジュール）から吊具の取り外しを行っていた際に、負傷者へ吊り具が4m上方から落下し、負傷した。
※ クランプが外れた原因は、電動ホイスによる吊り上げ、吊り下げ作業を繰り返し行ったことにより、ボルトで固定していたクランプのボルト締付けが緩みクランプがH鋼から外れ落下したものと推定。
