伊方3号機 非常用ガスタービン発電機燃料油貯油槽Aの
配管フランジ部からの油漏れについて

伊方発電所第3号機 非常用ガスタービン発電機
燃料油貯油槽Aの配管フランジ部における不具合発生および復旧状況

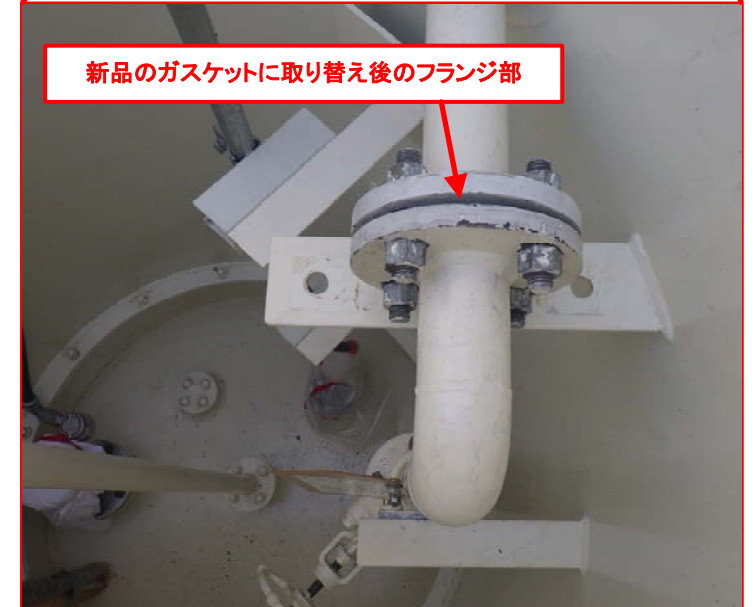
参考: ガスケット

外径: 104mm
内径: 76mm
厚さ: 2mm
材質: ステンレス、黒鉛

- 1 点検の結果、貯油槽A上部に設置している配管のフランジ部から漏えいしていることを確認した。このため、フランジ部のガスケットを取り替えた。
- 2 その後、漏えいがないことを確認し、20時39分、正常状態に復帰した。
- 3 漏れた油は、当該発電機の燃料約30リットルであり、全量回収した。今後、産業廃棄物として処理する。
- 4 今後詳細を調査する。
