伊方1号機 海水管の圧力検出配管からの海水漏れについて

R 5.9.11

伊方発電所第1号機 海水管からの漏えいおよび応急復旧状況

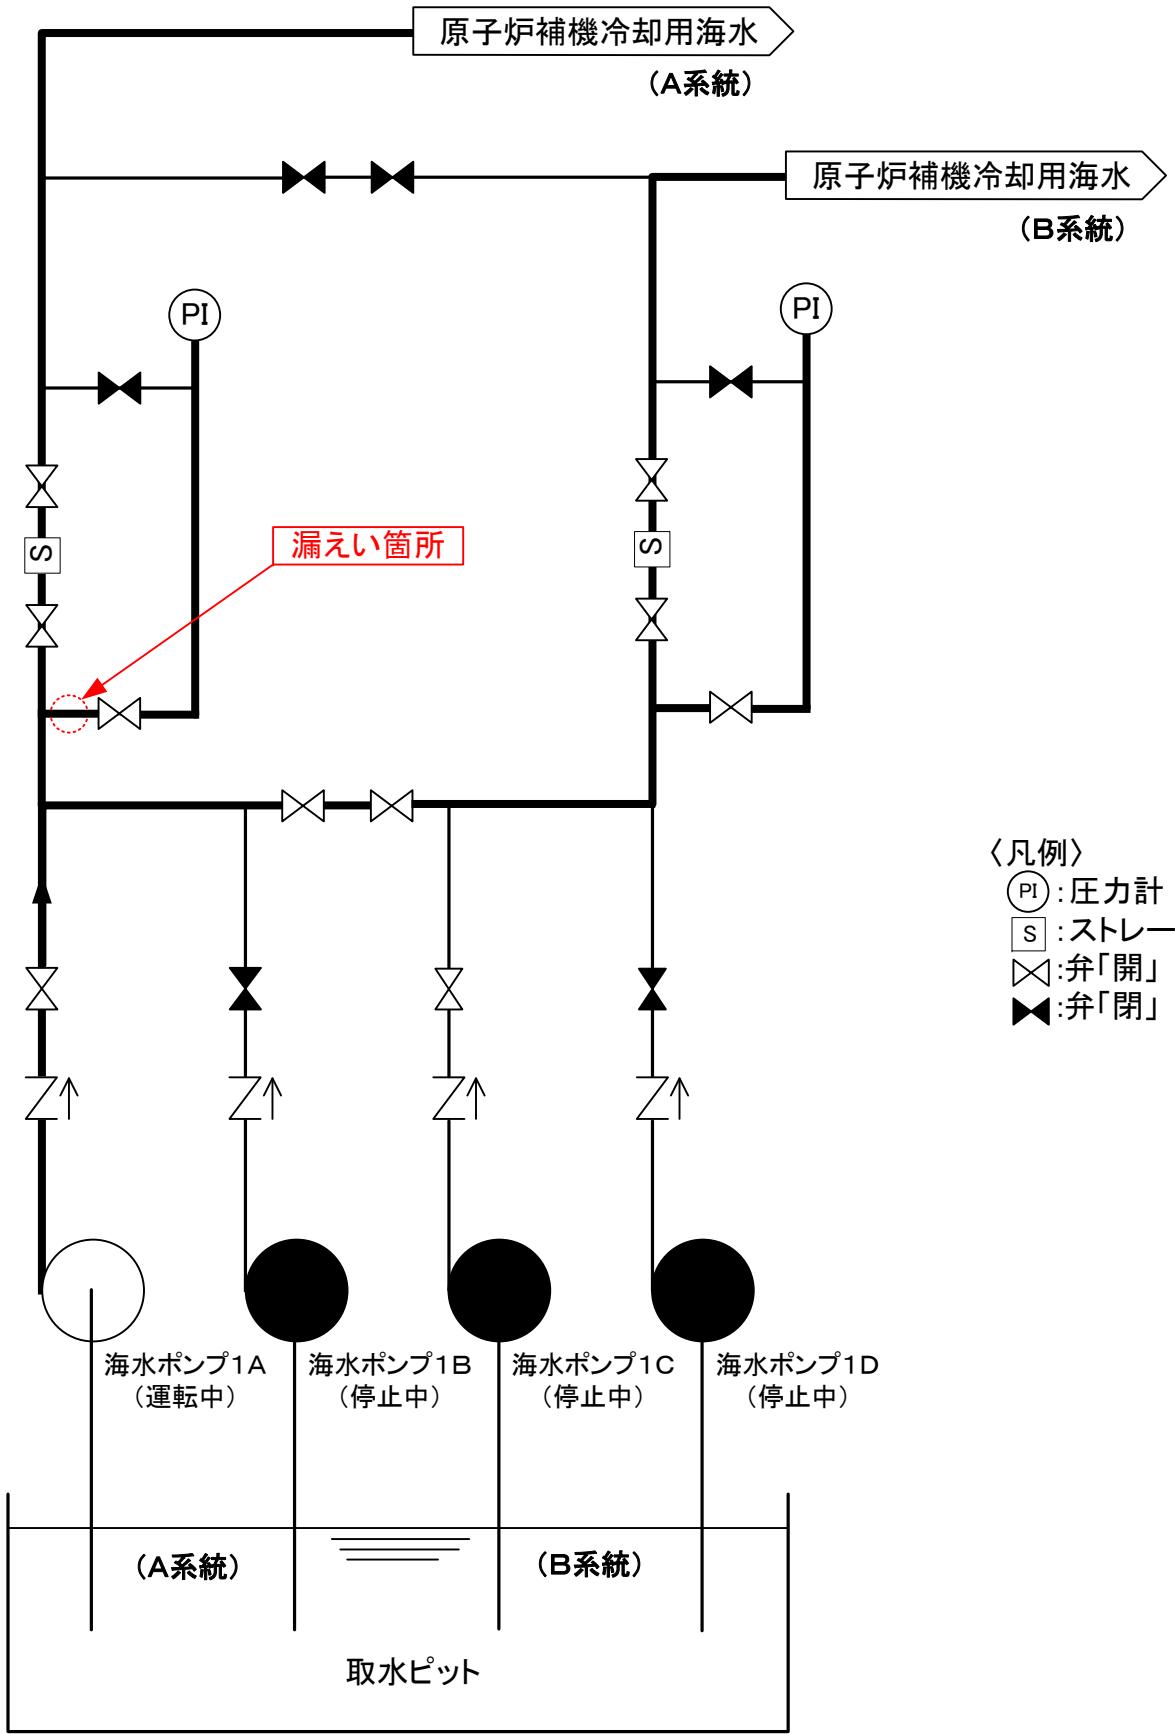
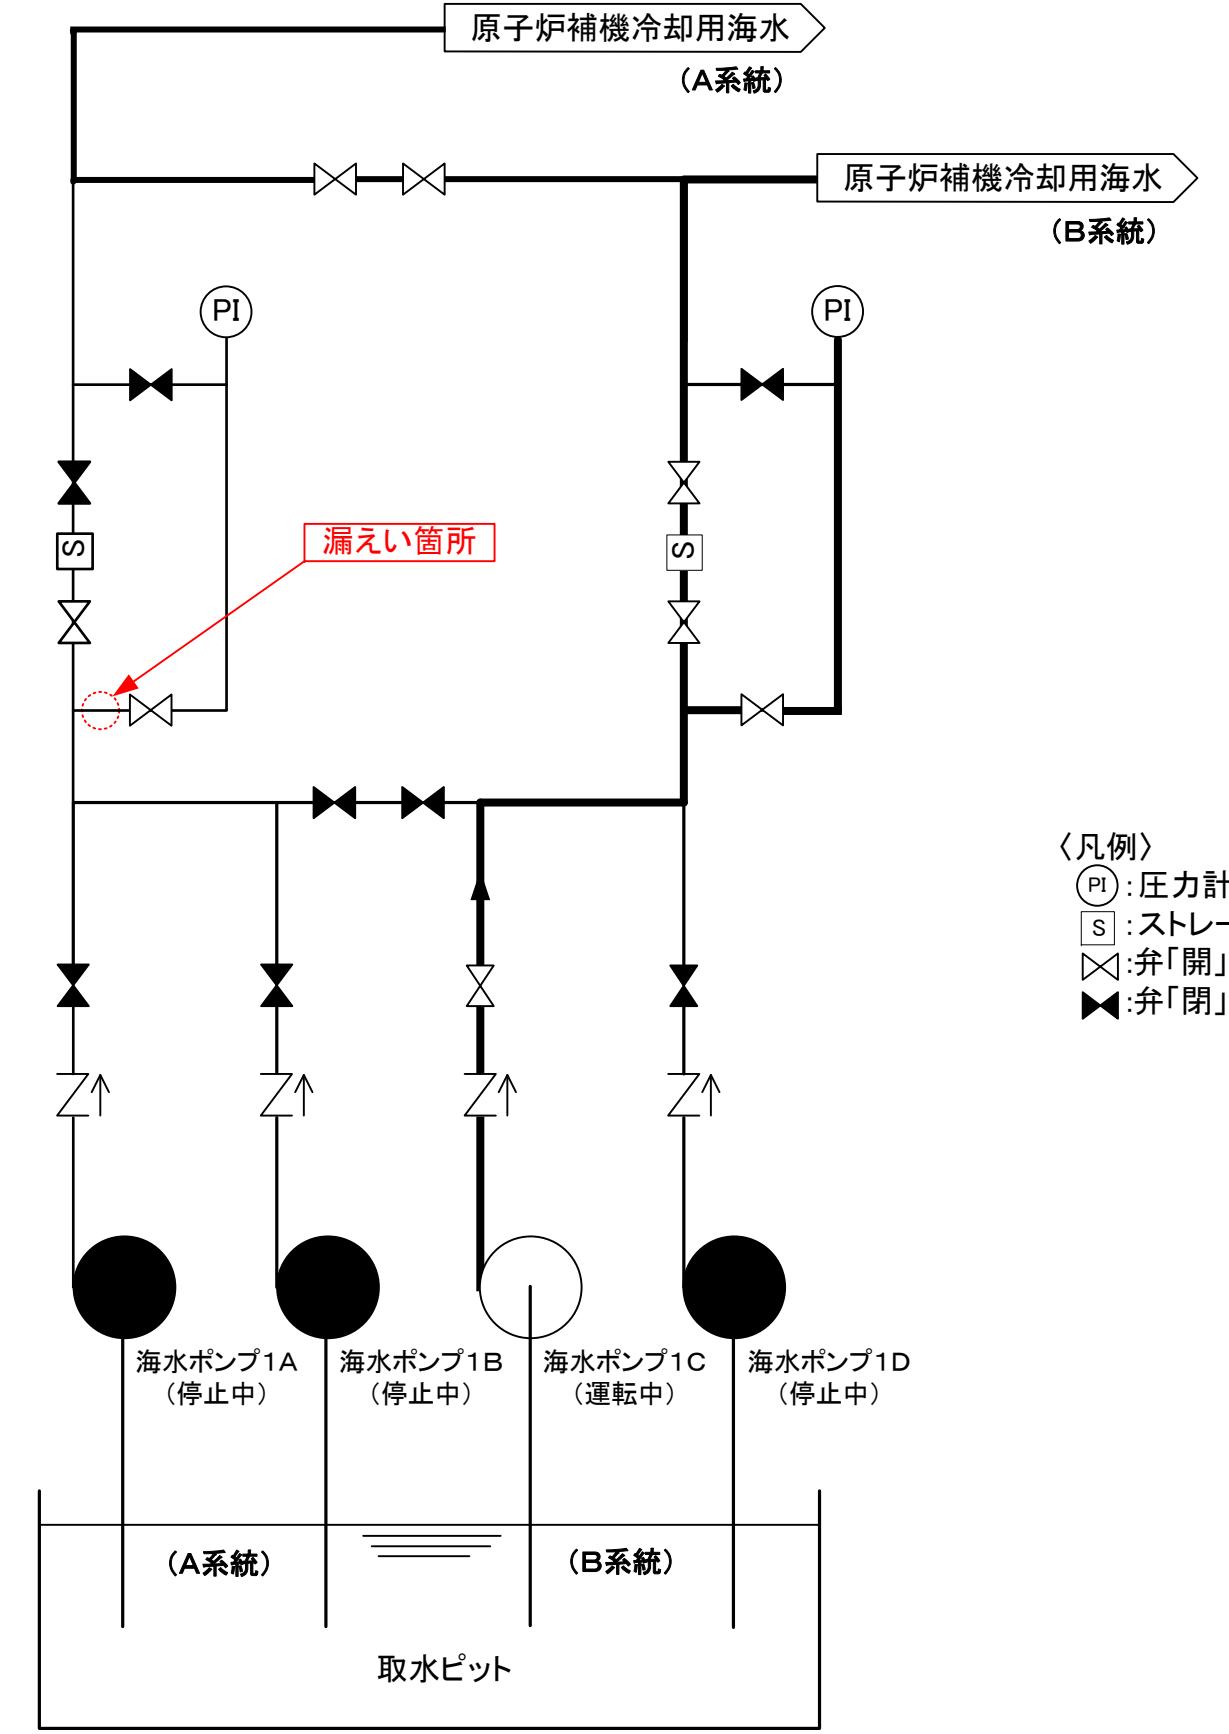
伊方発電所1号機 海水管概略図

- 1 A系統の海水管から分岐した圧力検出配管から漏えいしていることを確認した。
- 2 このため、海水を供給するポンプをB系統へ切り替えたのち、A系統の隔離を行い、漏えいは停止した。
- 3 今後、詳細を調査する。

漏えい時の状況

系統切り替え後の状況

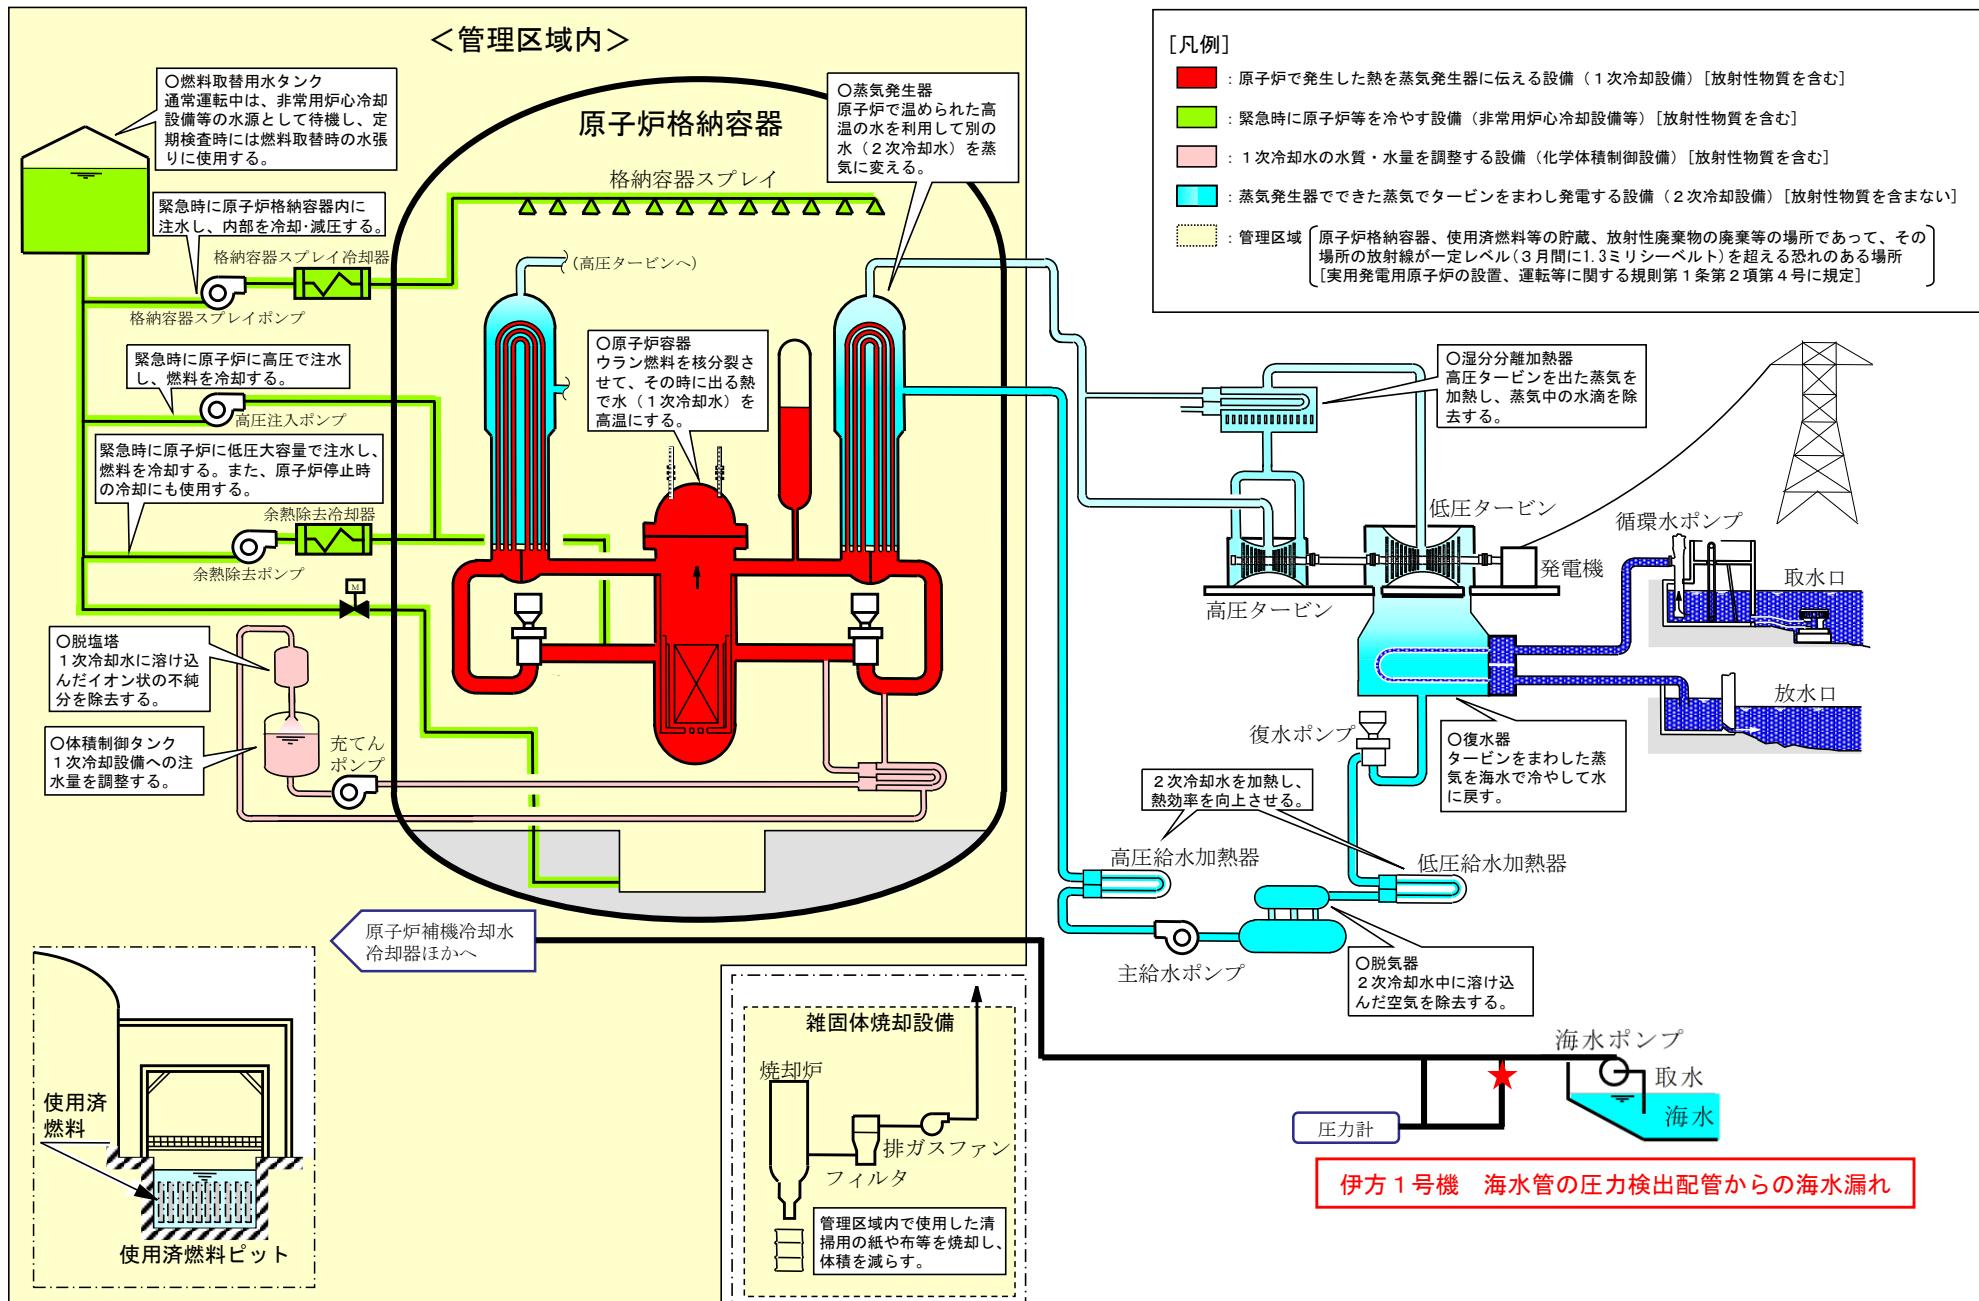
伊方発電所 基本系統図

原子炉補機冷却水や空調設備、非常用ディーゼル発電機を冷却するための熱交換器に供給する海水。

原子炉補機冷却用海水を送水するポンプで、計4台設置されている。

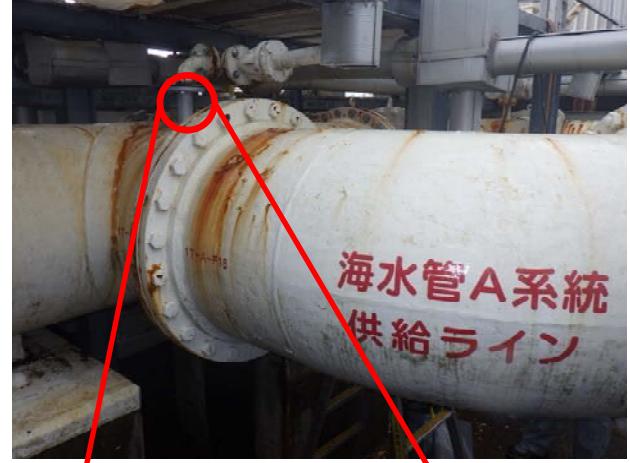
【写真2】

代替仕様の配管に取り替え後

- 1 調査の結果、漏えいが生じた配管に貫通孔を確認したため、当該配管の取替えが必要と判断した。
- 2 当該配管の取替えに当たり、同仕様の配管の調達に時間を要することから、代替仕様の配管にて応急復旧することとし、代替仕様の配管への取替え及び通水確認を実施して漏えいのないことを確認した。
- 3 今後、準備が整い次第、既設と同仕様の配管への取替えを実施するとともに、引き続き原因について詳細を調査する。
- 4 なお、本事象による海水の漏えい量は、約30m³と推定している。

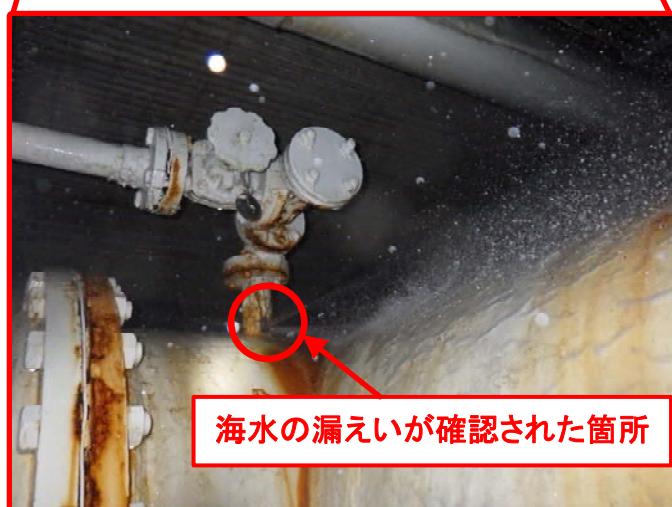
※【写真1】の反対から撮影

海水の漏えいが確認された箇所

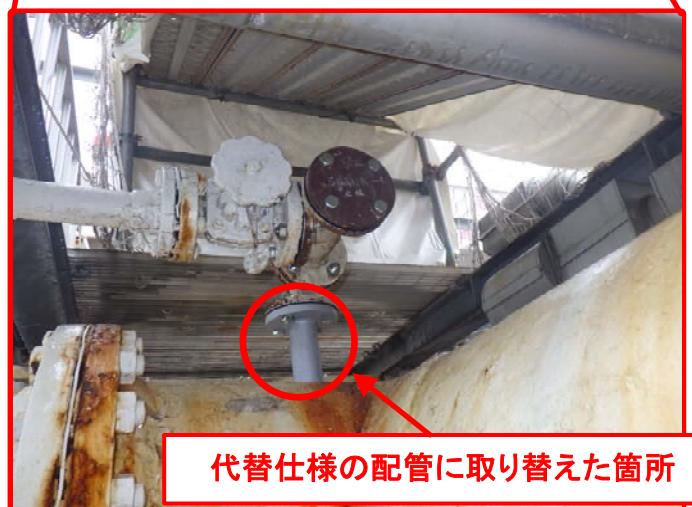
※【写真2】の反対から撮影

代替仕様の配管に取り替えた箇所
