伊方 1 号機 海水管の圧力検出配管からの海水漏れについて  
（第 2 報）

## 伊方発電所1号機 海水管からの漏えいおよび復旧状況

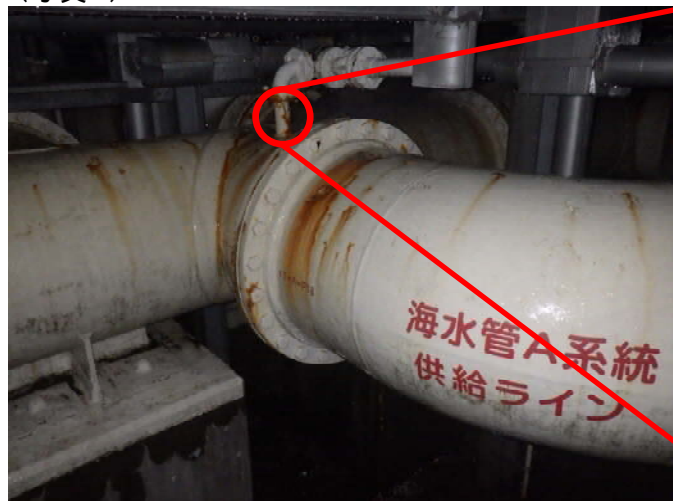
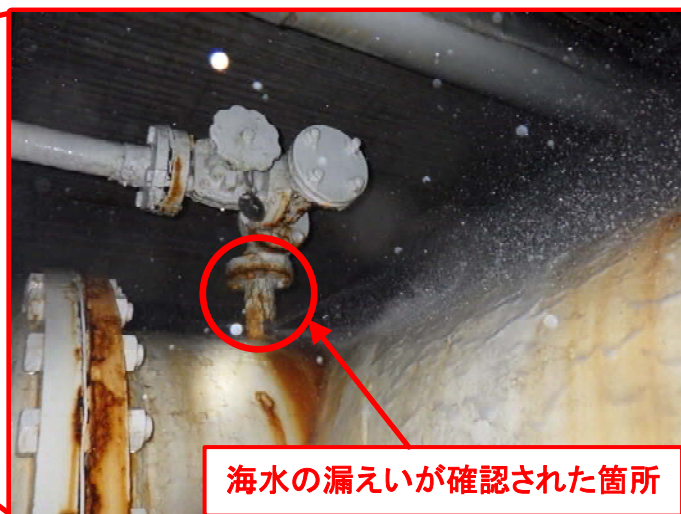
(写真1)

- 1 A 系統の海水管から分岐した圧力検出配管から漏えいしていることを確認した。
- 2 このため、海水を供給するポンプを B 系統へ切り替えたのち、A 系統の隔離を行い、漏えいは停止した。
- 3 今後、詳細を調査する。

- 1 調査の結果、漏えいが生じた配管に貫通孔を確認したため、当該配管の取替えが必要と判断した。
- 2 当該配管の取替えに当たり、同仕様の配管の調達に時間を要することから、代替仕様の配管にて応急復旧することとし、代替仕様の配管への取替え及び通水確認を実施して漏えいのないことを確認した。
- 3 今後、準備が整い次第、既設と同仕様の配管への取替えを実施するとともに、引き続き原因について詳細を調査する。
- 4 なお、本事象による海水の漏えい量は、約 30 m<sup>3</sup>と推定している。

海水の漏えいが確認された箇所

※(写真1)の反対から撮影

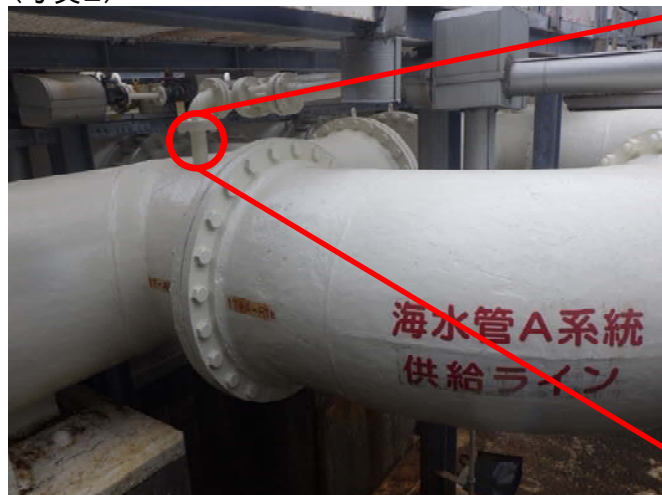
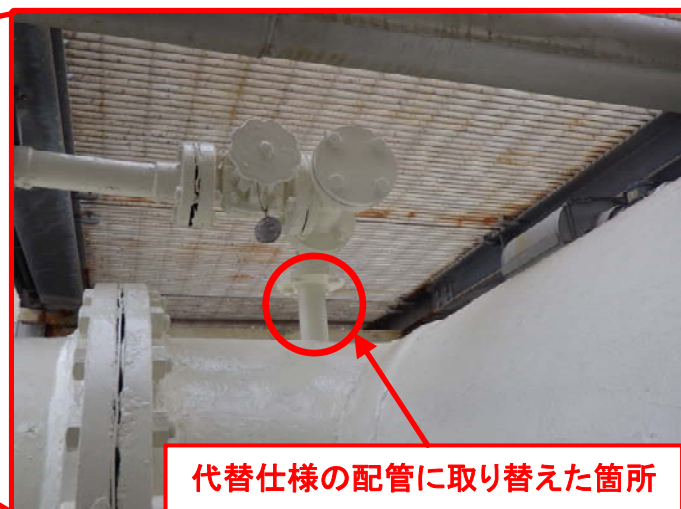
(写真2)

代替仕様の配管に取り替えた箇所

※(写真2)の反対から撮影

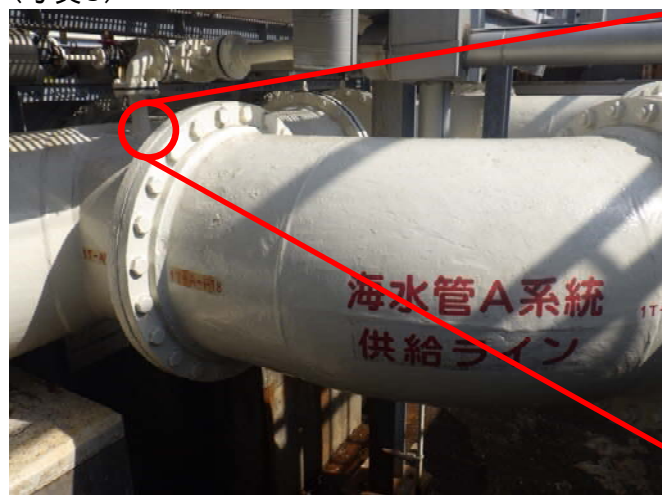
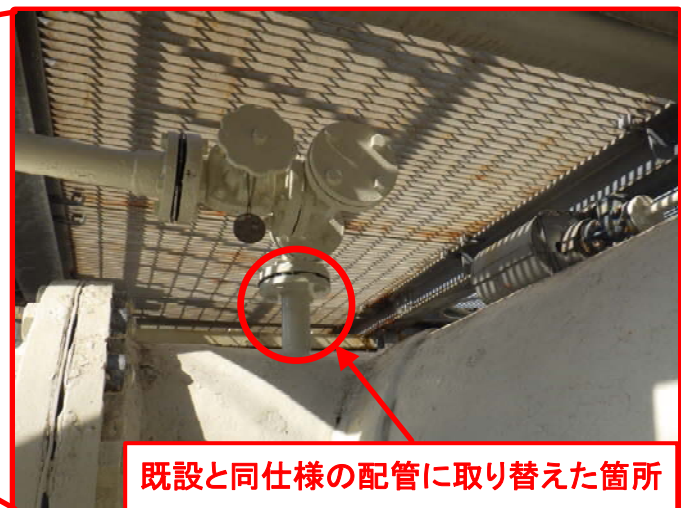
(写真3)

既設と同仕様の配管に取り替えた箇所

※(写真3)の反対から撮影

- 1 その後、当該配管の取替え準備が整ったことから、代替仕様の配管から既設と同仕様の配管への取替えを実施し、10 月 26 日 11 時 1 分、通水確認を実施して漏えいのないことを確認し、通常状態に復旧した。
- 2 引き続き、原因について詳細を調査する。
