伊方発電所 火災報知器の誤動作について

R 6.2.13

伊方発電所 事務本館火災感知器とエアコンの位置状況

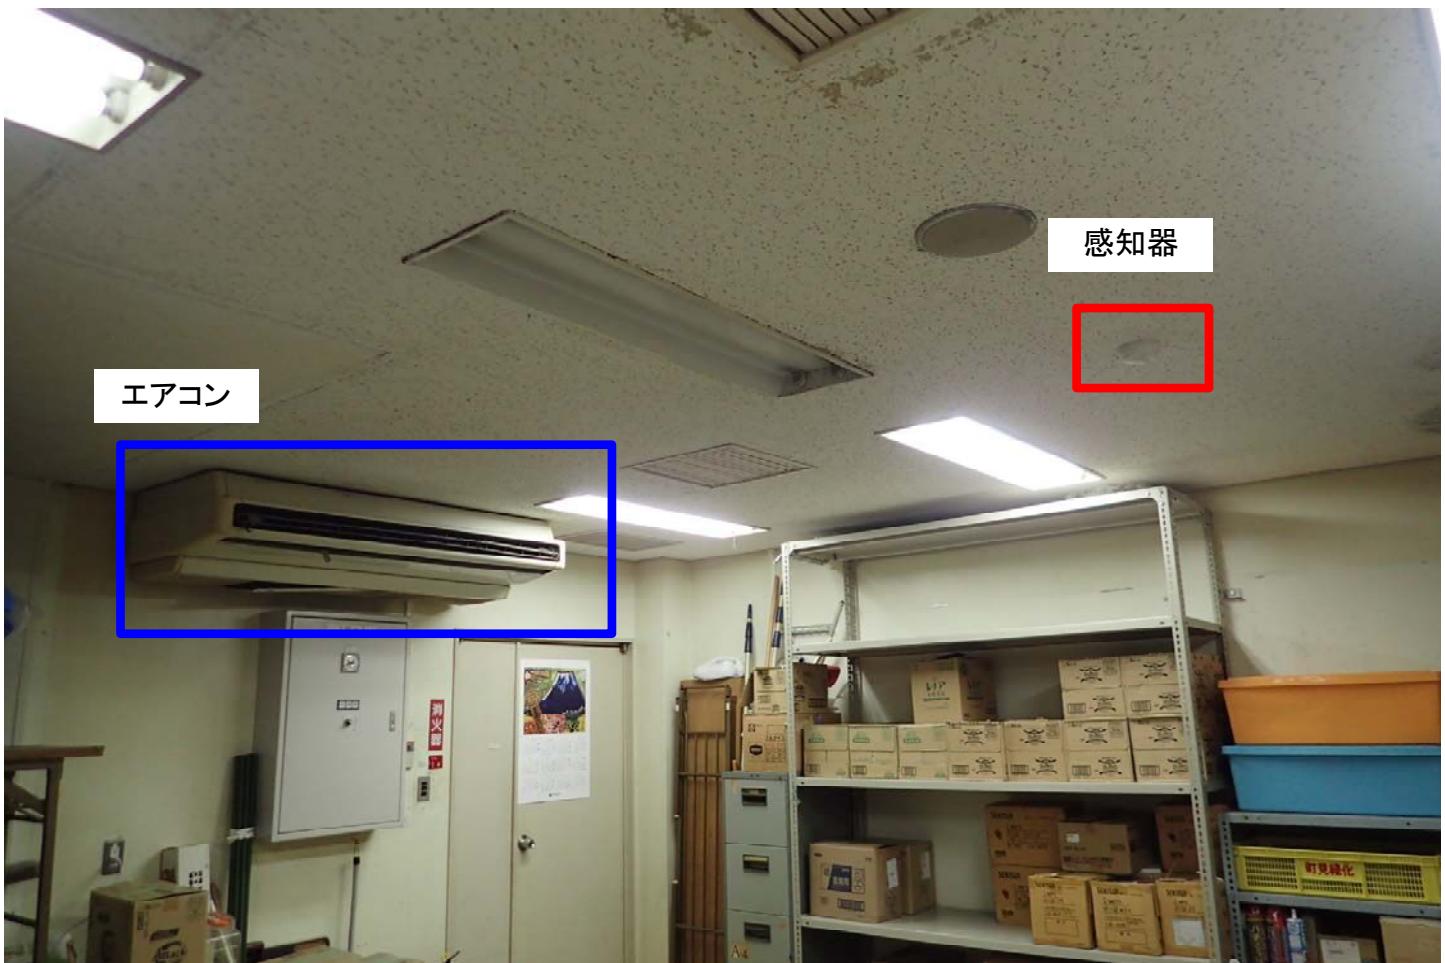
- 1 その後、今回作動した火災感知器および受信機盤の点検を実施し、設備に異常がないことを確認した。なお、念のため、作動した火災感知器は取り替えた。
- 2 作業員への聞き取りにおいて、1月6日の事象発生前に、作動した火災感知器が設置されている部屋の運転中のエアコンの吹き出し口を天井側（当該火災感知器の方向）に調整したこと、また、1月9日の事象発生前に、同状態で当該エアコンを起動したことを確認した。
- 3 調査の結果、エアコンの温風により当該火災感知器の周囲温度が短時間で上昇し火災感知器が作動することを確認した。
- 4 今後、当該火災感知器の周囲温度が短時間で上昇しないように、エアコンの設置場所を見直すとともに、設置する部屋に対し適切な出力のものに取り替える。それまでの間は当該エアコンを使用しない。

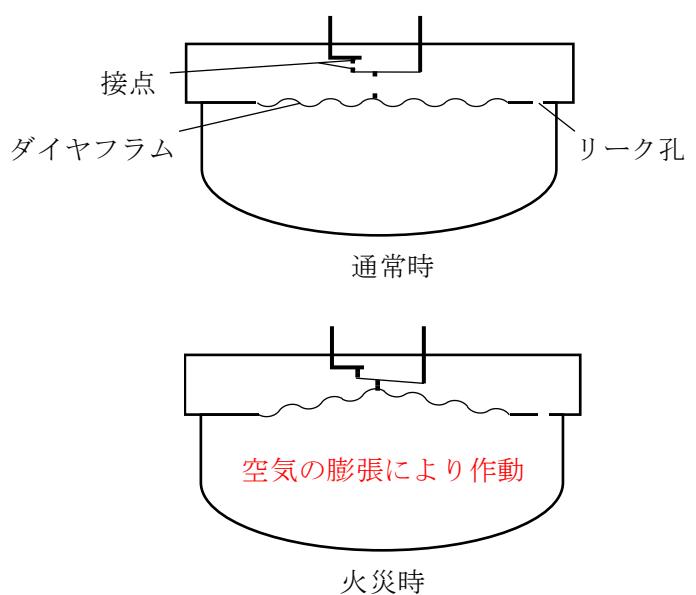
右図に一般的な差動式感知器の断面図を示す。
下側から熱が伝わりゆっくりとした温度上昇では
作動しないものの、冬場のストーブやエアコンにより
急激に温度上昇させると作動することがあり得る。
