[異常時通報連絡の公表文（様式 1 - 1）]

伊方3号機 エタノールアミン排水処理装置の電解槽供給ポンプの不具合について（第2報）

伊方3号機 エタノールアミン排水処理装置の電解槽供給ポンプの不具合

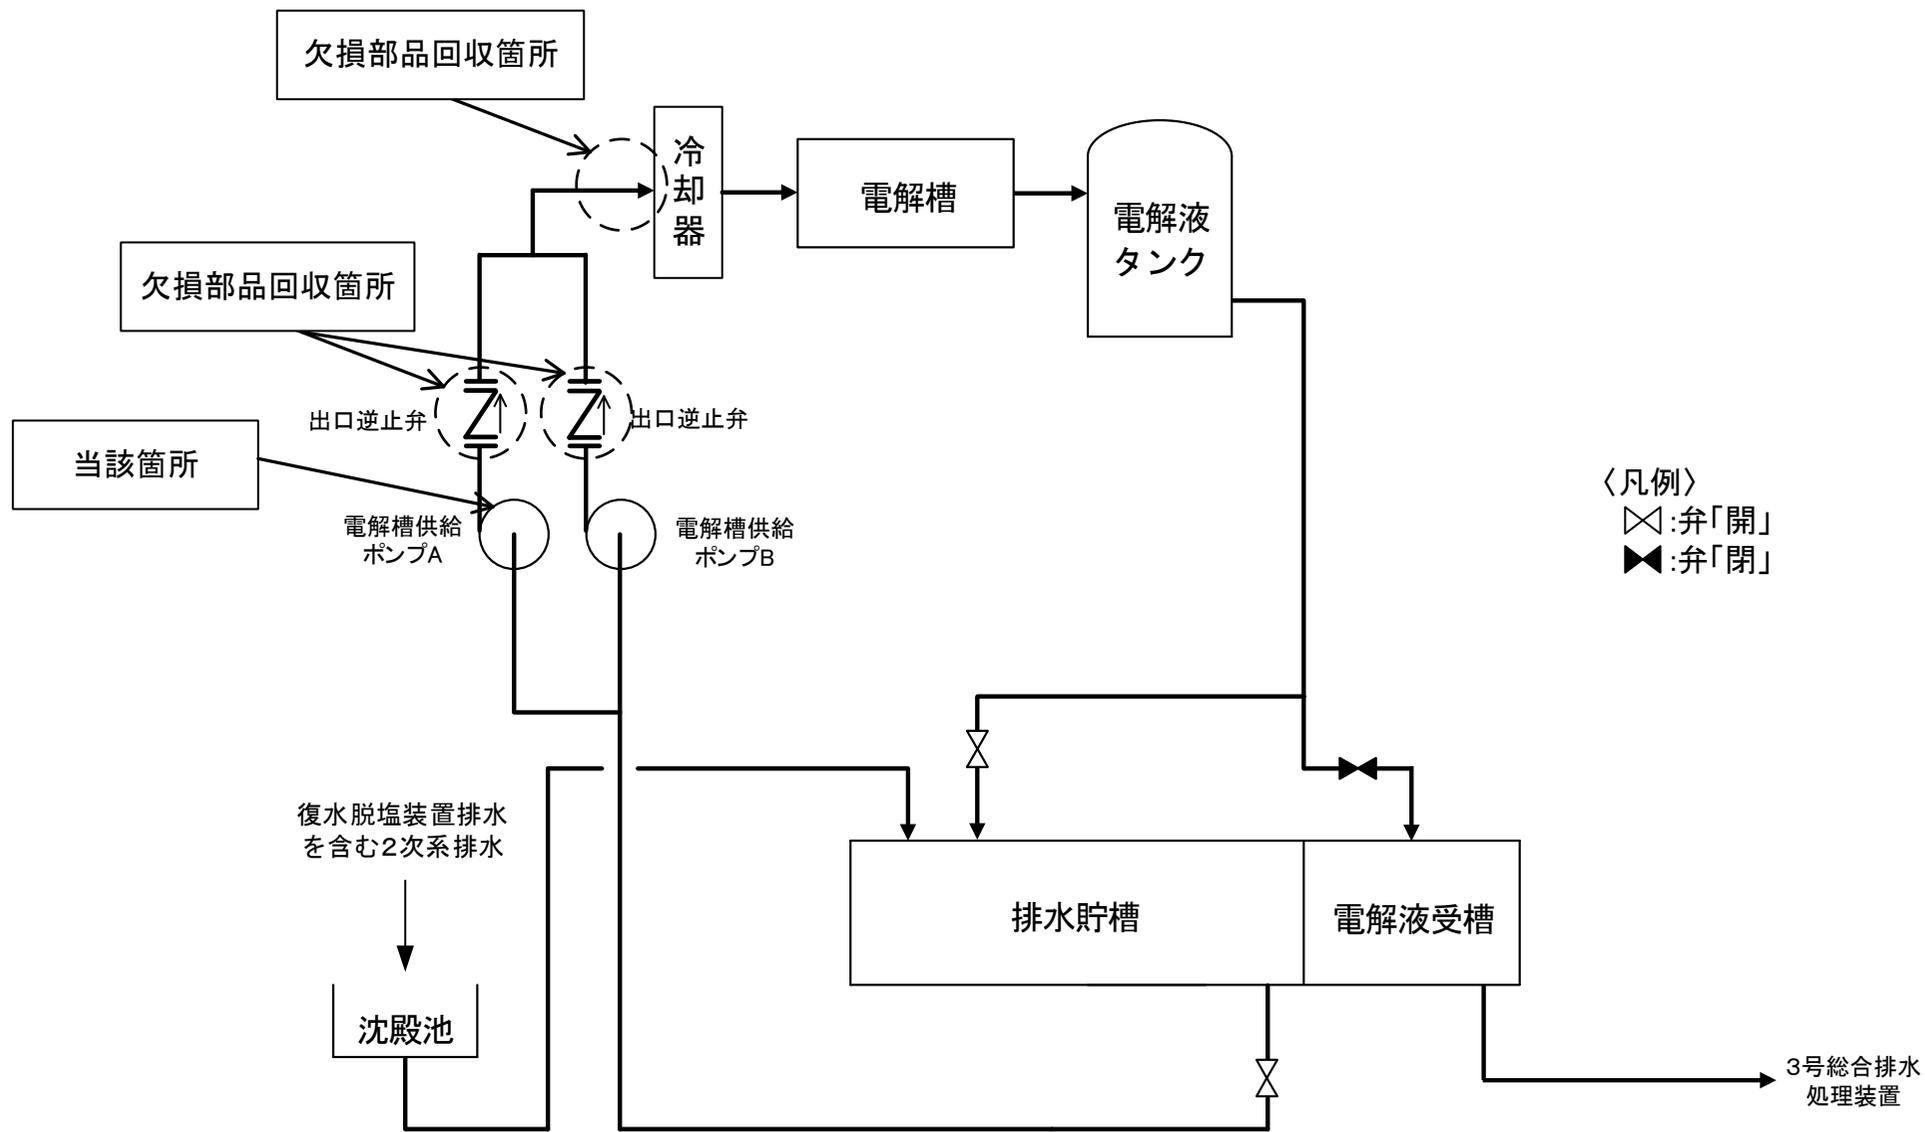
伊方発電所3号機 E T A 排水処理装置系統概略図

2次系水（放射性物質を含まない）を浄化する復水脱塩装置からの排水中に含まれるE T Aなどを処理する装置。

E T Aを電気分解するために、E T Aが含まれる排水を電解槽に供給するためのポンプ。

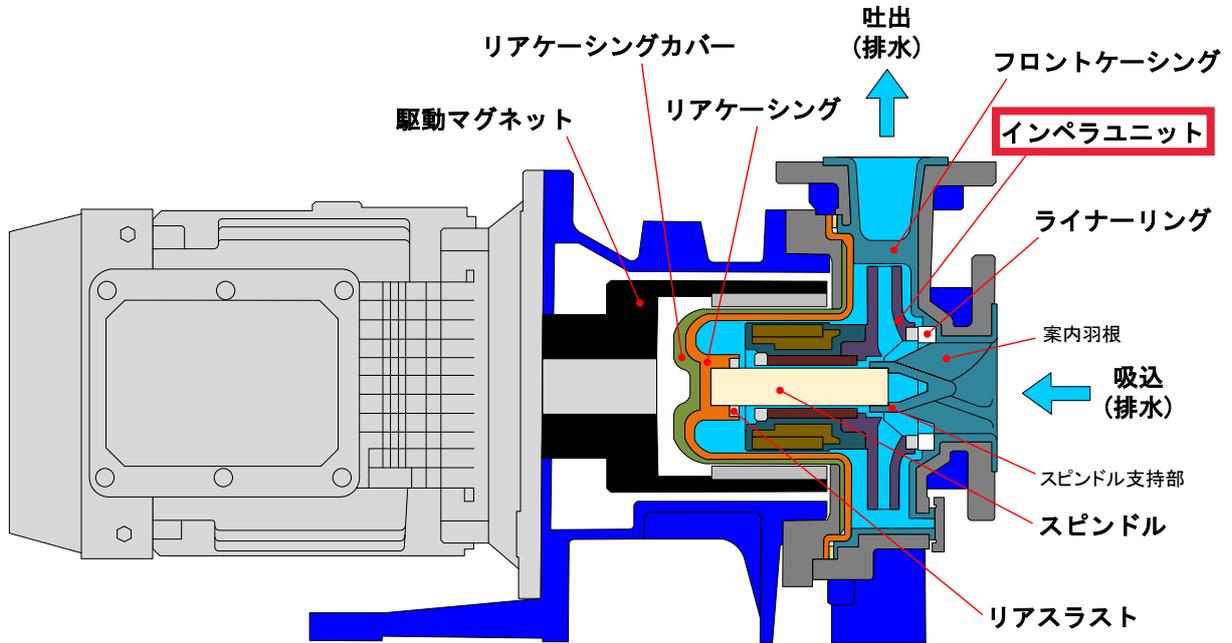
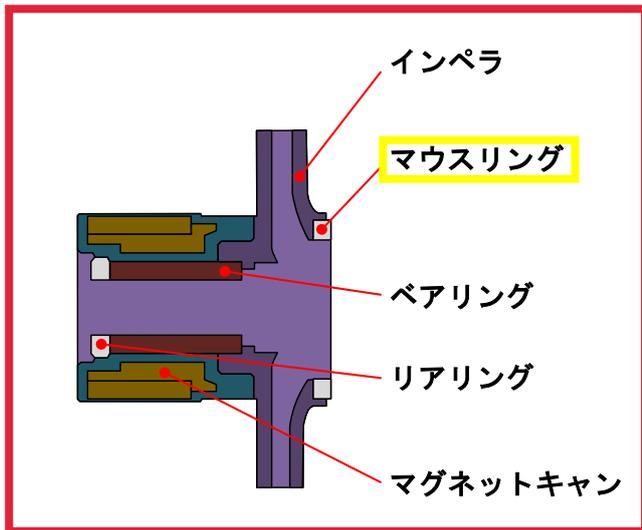
電解槽供給ポンプ 構造図

インペラユニット詳細

名 称	材 質
フロントケーシング	CFRETFE (フッ素系樹脂)
リアケーシング	CFRETFE (フッ素系樹脂)
リアケーシングカバー	FRP (繊維強化プラスチック)
インペラ	CFRETFE (フッ素系樹脂)
マグネットキャン	CFRETFE (フッ素系樹脂)
ベアリング	SiC (シリコンカーバイド)
スピンドル	SiC (シリコンカーバイド)
ライナーリング	SiC (シリコンカーバイド)
マウスリング	SiC (シリコンカーバイド)
リアリング	SiC (シリコンカーバイド)
リアスラスト	充てん剤入りPTFE (フッ素系樹脂)
ガスケット	PTFE (テフロン)

インペラ（羽根車）、ベアリング（軸受け）、マグネットキャン（磁石）、マウスリングを一体に組み込んだユニット部品

軸方向の力を受ける摺動部品

周方向の力を受ける摺動部品（軸受け）

ベアリングの外側に位置し、フッ素樹脂で覆われた磁石

インペラ（羽根車）の振れ防止のためのガイド（軸）

インペラユニットを覆うカバー

リアケーシングの外側を覆うカバー

モータの回転軸に固定され、駆動マグネットとマグネットキャン間の磁力により、モータの回転運動をインペラユニットへ伝達する部品

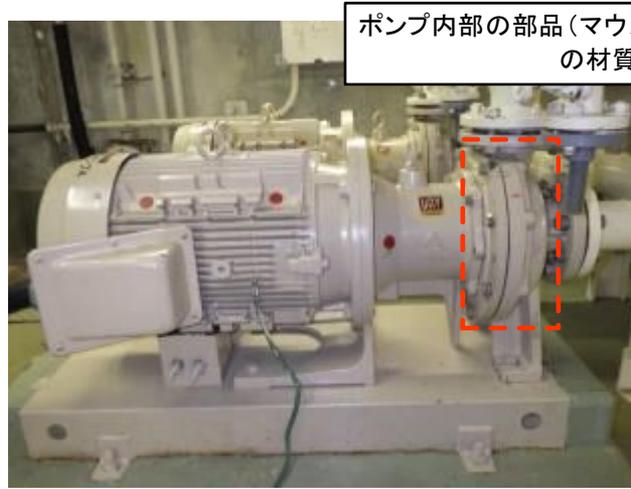
伊方発電所3号機 ETA排水処理装置 電解槽供給ポンプ 部品の材質変更状況

インペラユニット (フロントケーシングとの摺動面を拡大)	フロントケーシング	材質変更前
<p data-bbox="135 1288 391 1355">マウスリング (シリコンカーバイト)</p>	<p data-bbox="1236 1232 1476 1310">ライナーリング (シリコンカーバイト)</p>

インペラユニット (フロントケーシングとの摺動面を拡大)	フロントケーシング	材質変更後
<p data-bbox="135 2049 391 2116">マウスリング (充てん剤入PTFE)</p>	<p data-bbox="1204 2004 1492 2083">ライナーリング (高純度アルミナセラミックス)</p>

- 1 調査の結果、一部欠損した部品の材質がE T A電解槽供給ポンプの運転に適していない可能性があることを確認したため、部品の材質を変更して試運転を実施し、運転状態に問題がないことを確認したことから、通常状態に復旧した。
- 2 引き続き詳細を調査する。
