伊方発電所３号機
原子炉コントロールセンタ３Ａのケーブル
接続端子の焦げ跡について

令和６年１０月

四国電力株式会社

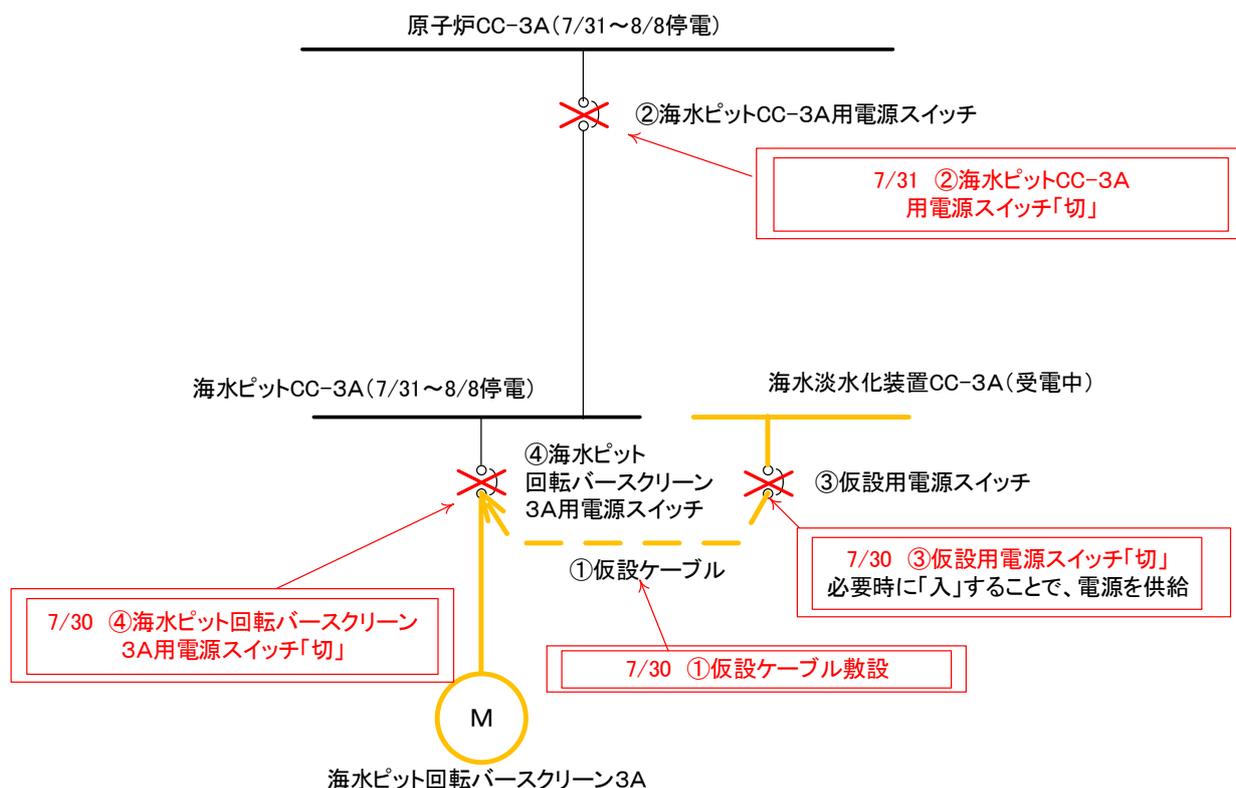
8月5日に海水ピット回転バースクリーン3Aの点検が計画されており、海水ピット回転バースクリーン3Aを運転する必要があったが、7月31日から8月8日の期間、本来の電源供給元である原子炉CC-3Aの停電を予定していた。そのため、仮設ケーブル敷設担当者であった運転員Bは、7月30日に別の電源供給元の海水淡水化装置CC-3Aと海水ピット回転バースクリーン3Aの間に仮設ケーブル(①)を敷設し、海水ピット回転バースクリーン3A点検時は仮設用電源スイッチ(③)を「入」とすることで電源を供給しようとした。

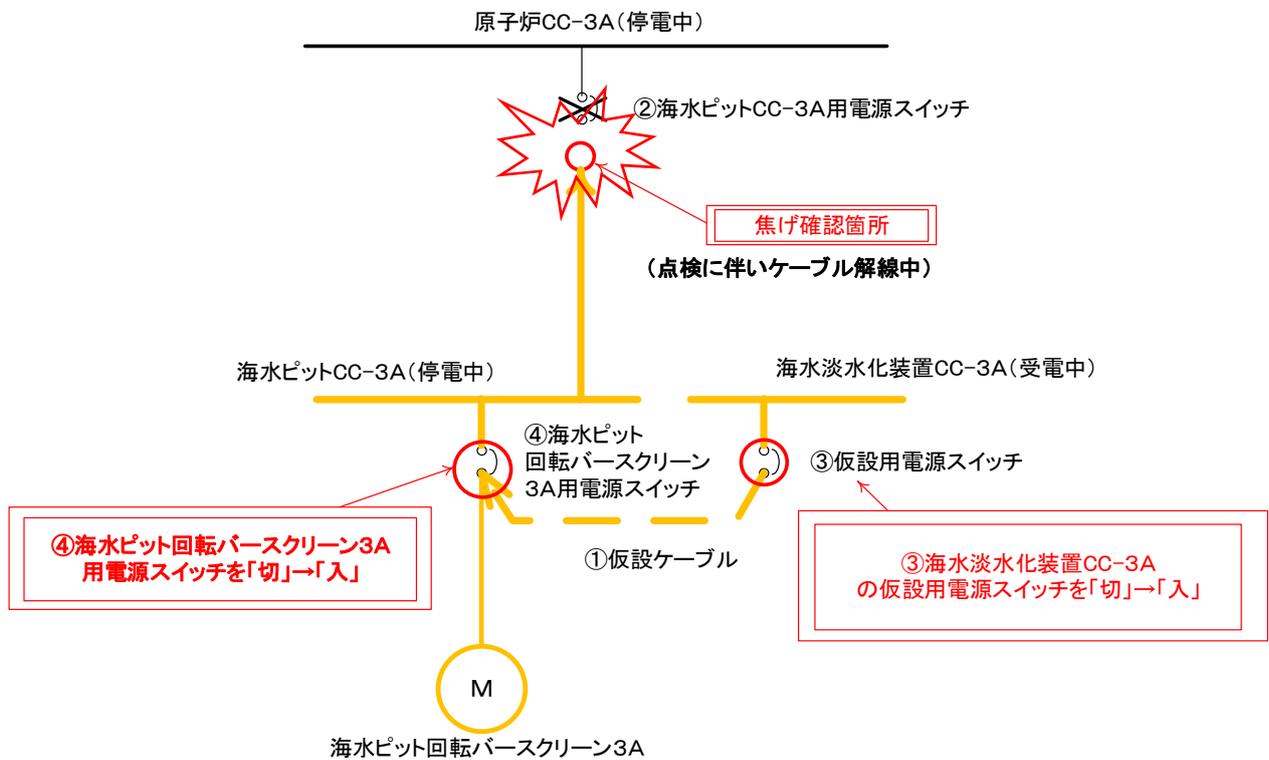
8月5日、隔離作業担当者である運転員Dは③の電源スイッチのみ「入」とすべきところ、④の電源スイッチも「入」としたため停電中の海水ピットCC-3Aに電源が供給された。また、点検に伴い解線していたケーブルを束ねて養生しており、その際にケーブル端子の金属部分が接触している状態で電流が流れたことで焦げの発生に至った。

以上のことから、運転員Dは本来操作する必要のない電源スイッチ(④)を「入」としてしまい、停電中の海水ピットCC-3Aに電源が供給された。さらに、点検に伴い解線していた海水ピットCC-3Aのケーブルを束ねて養生しており、ケーブルの金属部分が接触している状態で原子炉CC-3Aに電流が流れたことにより、ケーブル接続端子に焦げが生じたものと推定した。

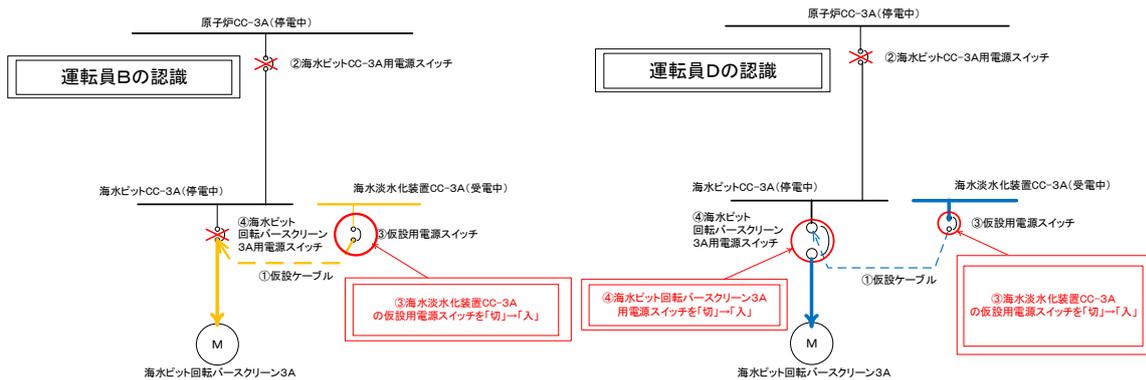
- (1) 運転員Dは、保修員から提出のあった隔離操作票の誤りに気が付かず、電源スイッチ(④)の「入」は正しい手順であり、仮設ケーブルは電源スイッチの上流に接続されているという思い込みがあった。一方、運転員Bは、状況は正しく認識していたものの、仮設ケーブルは電源スイッチの下流に接続する方法しかないという先入観があった。運転員Bと運転員Dの間で行われた仮設ケーブル敷設についての情報共有は口頭でしか行われていなかったため、仮設ケーブルの接続箇所において両者の間で認識の相違が生じた。

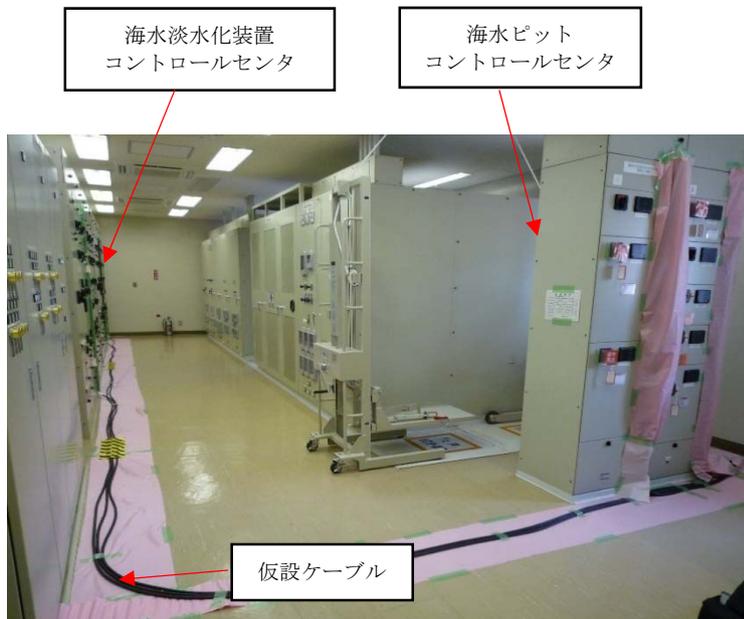
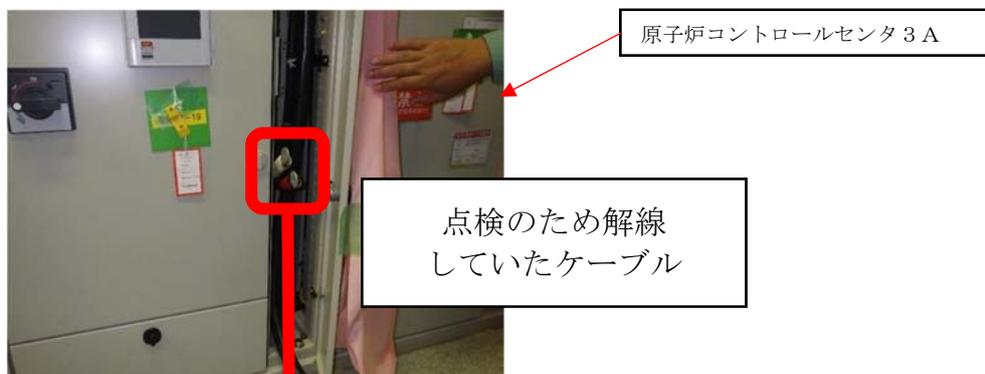
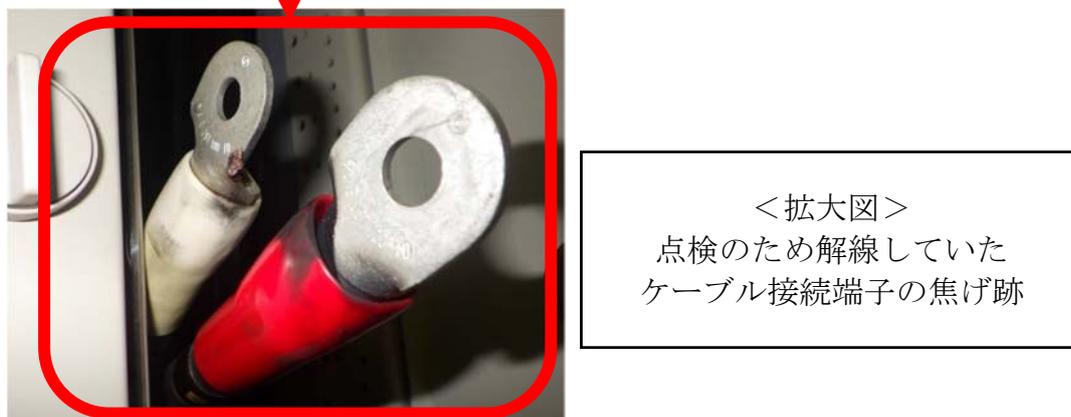
添付資料－１ 伊方発電所３号機 海水ピット回転バースクリーン３Ａの仮設ケーブル敷設状況および原子炉ＣＣ－３Ａケーブル接続端子の焦げ状況

伊方発電所3号機は、第17回定期事業者検査（以下、「定検」という。）中のところ、8月5日9時05分、中央制御室に海水淡水化装置^{※1}の電源開閉装置の負荷トリップ^{※2}を示す警報が発信した。現場の状況を確認したところ、11時07分、保修員が原子炉補助建屋1階（管理区域外）の原子炉コントロールセンタ3A^{※3}（以下、「原子炉CC-3A」という。）において解線されたケーブル接続端子に焦げがあることを確認した。

伊方発電所 3号機 海水ピット回転バースクリーン 3 Aの仮設ケーブル敷設状況
および原子炉CC-3Aケーブル接続端子の焦げ状況

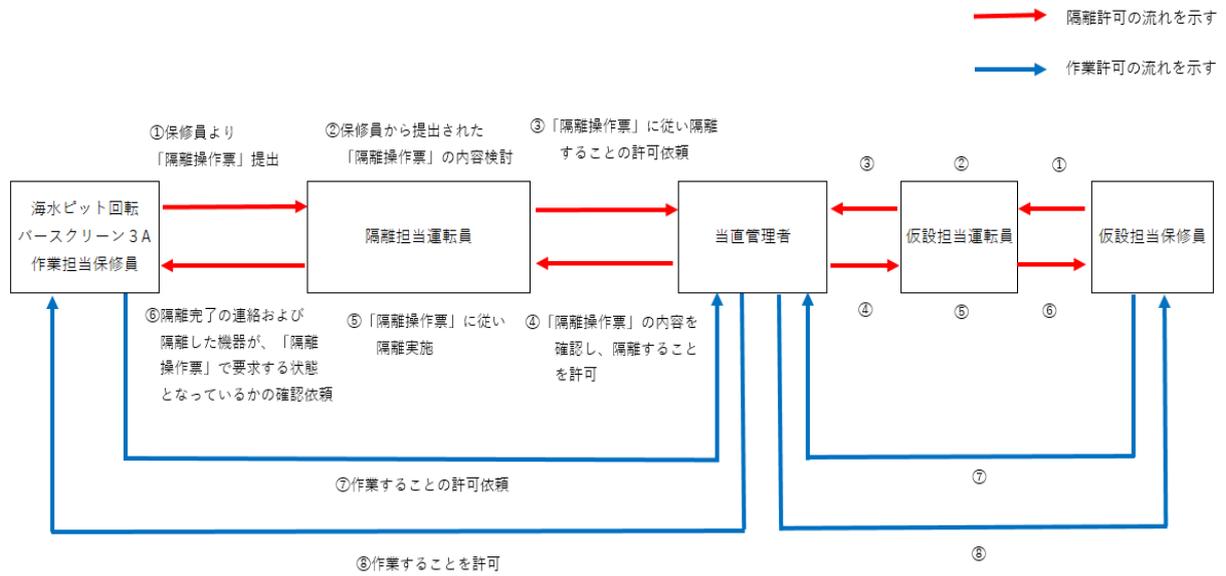
添付資料－２ 各担当の関係性

各担当の関係性
