伊方 3 号機 火災感知器の誤作動について

R 6 . 10 . 10  
原子力安全対策推進監  
電話番号 089-912-2352

伊方3号機 火災感知器の誤作動

# 伊方発電所3号機 非常用ガスタービン発電機建屋 火災感知器の設置状況

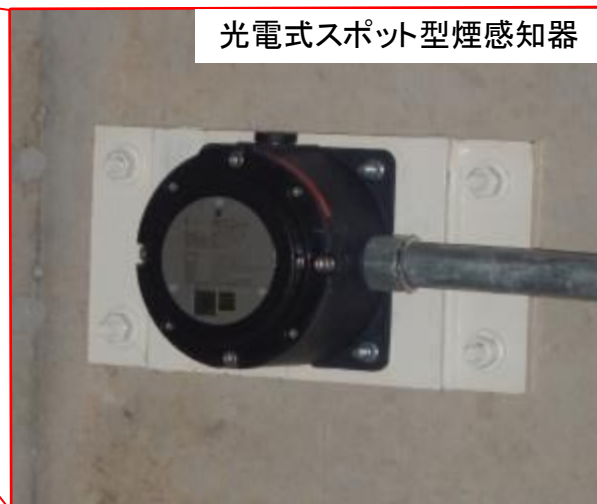
- 1 その後、火災の発生を示す信号が発信した火災感知器の取替えを行い、火災の発生を示す信号の再発信がないことから、当該火災感知器の誤作動と判断し、通常状態に復旧した。

<参考:光電式スポット型煙感知器の動作原理>  
光電式スポット型煙感知器の内部に煙が入り、発光部から出る光が煙によって乱反射することで、受光部で感知する。
