伊方発電所 雑固体焼却設備の排ガスブロアの不具合について（第 3 報）

R 7. 2. 7
 原子力安全対策推進監
 電話番号 089-912-2352

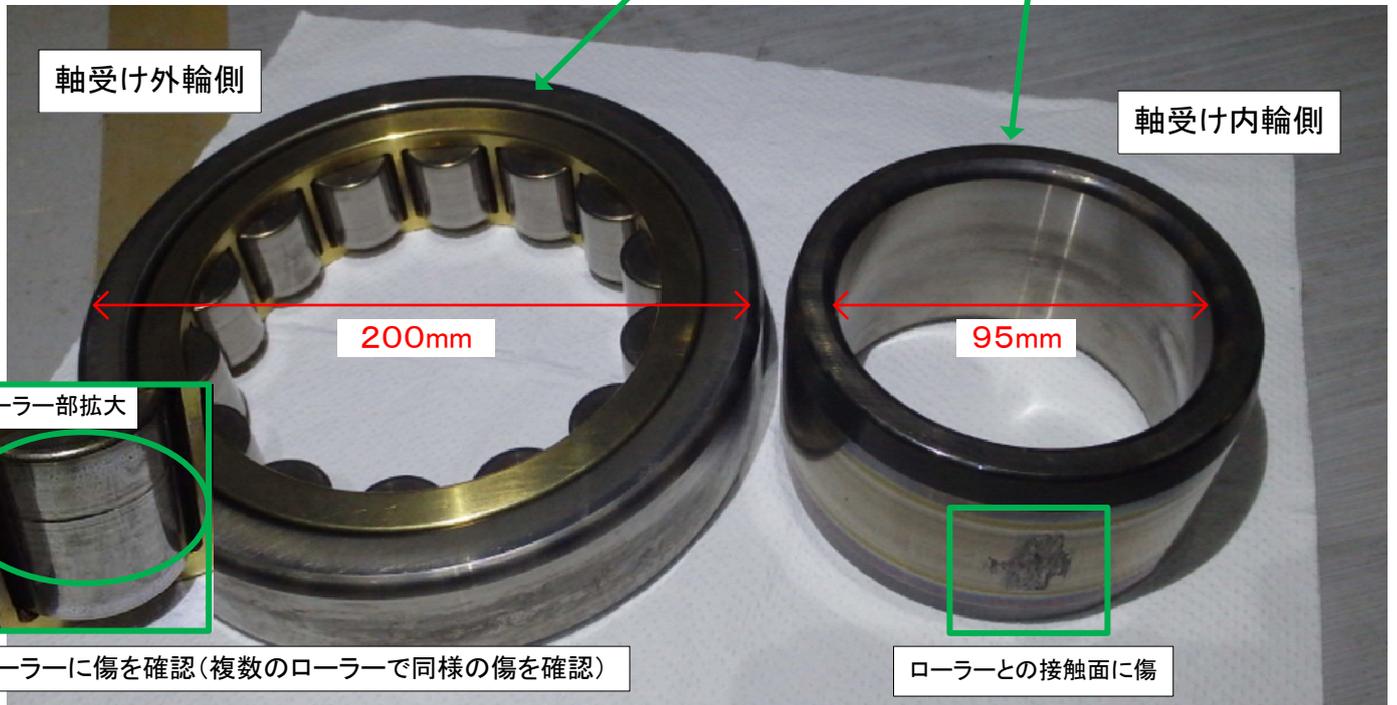
伊方発電所 焼却炉の排ガスブロア 点検状況

- 1 その後、作業員の手配等、分解点検の準備が整ったことから、焼却炉の排ガスブロアの分解点検を実施したところ、軸受けに傷があることを確認した。
- 2 今後、当該軸受けの取替えを計画するとともに、引き続き詳細を調査する。
