伊方 3 号機 300kVA 電源車の起動試験時の不具合について

R 7. 3. 10
 原子力安全対策推進監
 電話番号 089-912-2352

伊方発電所3号機 300kVA電源車(No.2)の不具合について

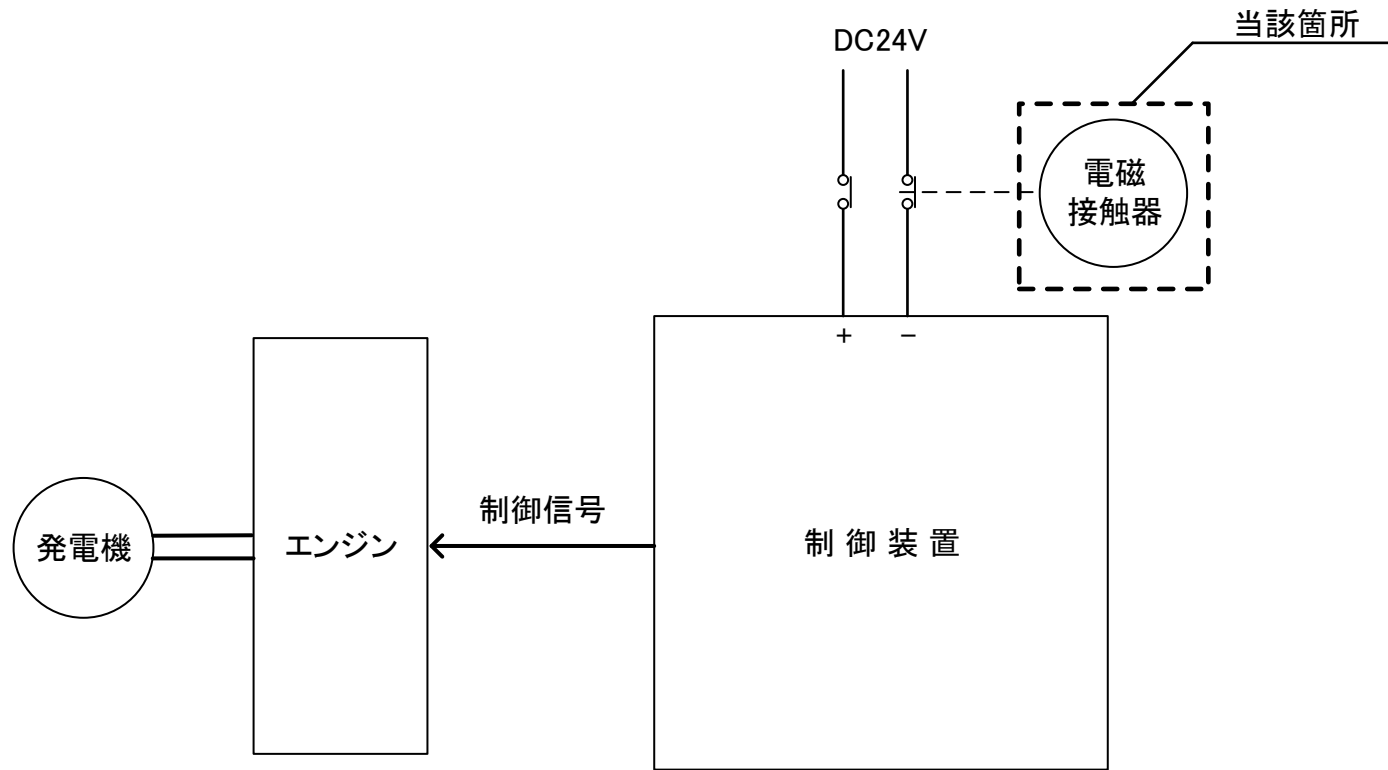
伊方発電所3号機 300kVA電源車 発電機制御回路 概略図

- 1 その後、300kVA 電源車 (No. 2) の点検を実施したところ、制御装置へ電源を供給する回路に設置している電磁接触器が不調であることを確認した。
- 2 そのため、当該電磁接触器を取り替え、定期試験を実施し、運転状態に問題がないことを確認したことから、通常状態に復旧した。
- 3 なお、300kVA 電源車 (No. 1) (No. 3) の 2 台について、2 月 21 日の定期試験にて健全であることを確認している。
- 4 今後、詳細を調査する。

電気回路を開閉する装置。300kVA電源車の発電機の動力であるエンジン（電源車のエンジンとは別）の制御装置に電源を供給する回路に設置されている。

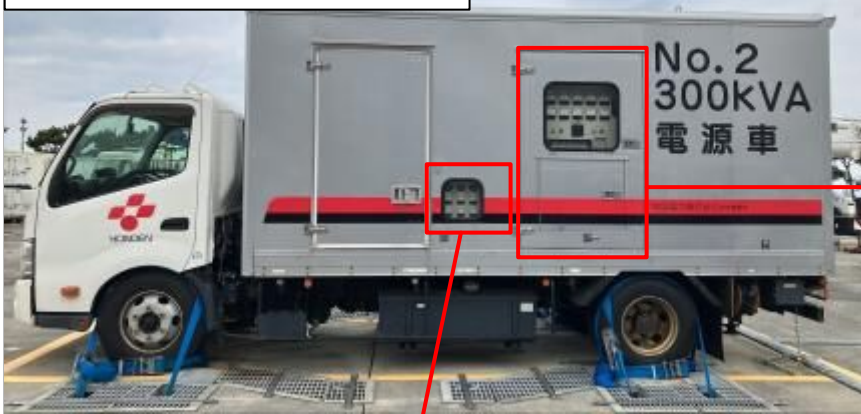
300kVA電源車(No.2)の外観 (屋外10m)

- 1 伊方発電所 3 号機は通常運転中のところ、300kVA 電源車 (No. 2) の定期試験において、発電機が起動しないことを確認した。
- 2 今後詳細を調査する。
- 3 なお、本事象によるプラントへの影響及び環境への放射能の影響はない。

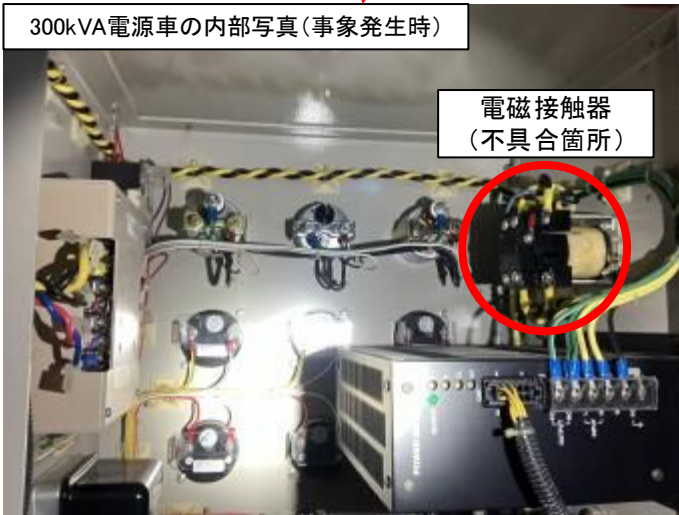
300kVA電源車の内部写真(事象発生時)

電磁接触器
(不具合箇所)

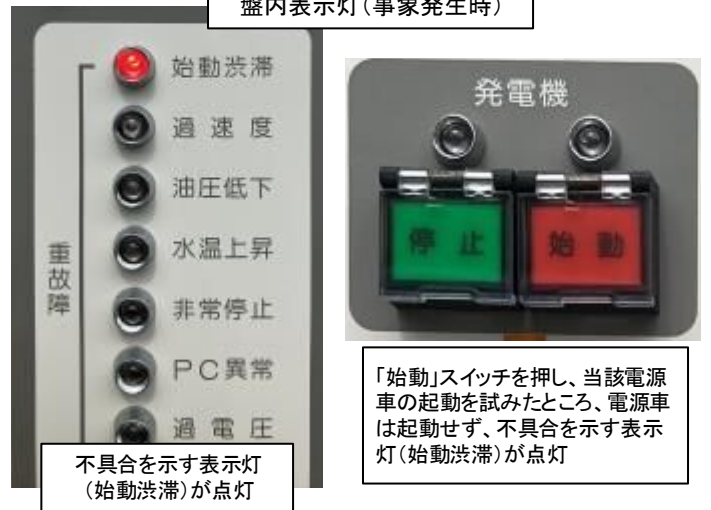
盤内表示灯(事象発生時)

不具合を示す表示灯
(始動渋滞)が点灯

「始動」スイッチを押し、当該電源車の起動を試みたところ、電源車は起動せず、不具合を示す表示灯(始動渋滞)が点灯

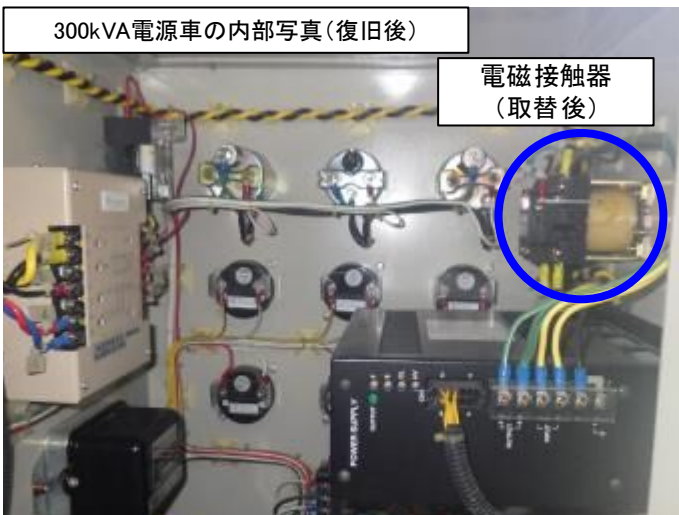
300kVA電源車の内部写真(復旧後)

電磁接触器
(取替後)

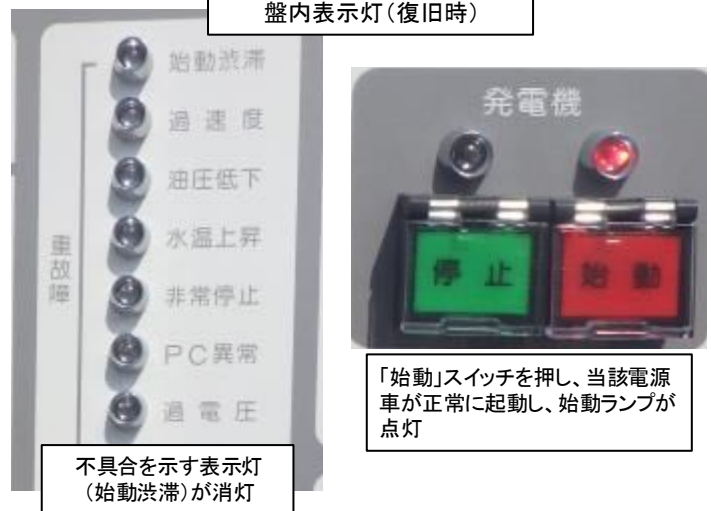
盤内表示灯(復旧時)

不具合を示す表示灯
(始動渋滞)が消灯

「始動」スイッチを押し、当該電源車が正常に起動し、始動ランプが点灯
