伊方3号機 復水脱塩装置配管フランジ部からの水漏れについて

R 7. 5. 12
 原子力安全対策推進監
 電話番号 089-912-2352

伊方発電所3号機 復水脱塩装置 樹脂再生系統フランジ部からの水漏れについて

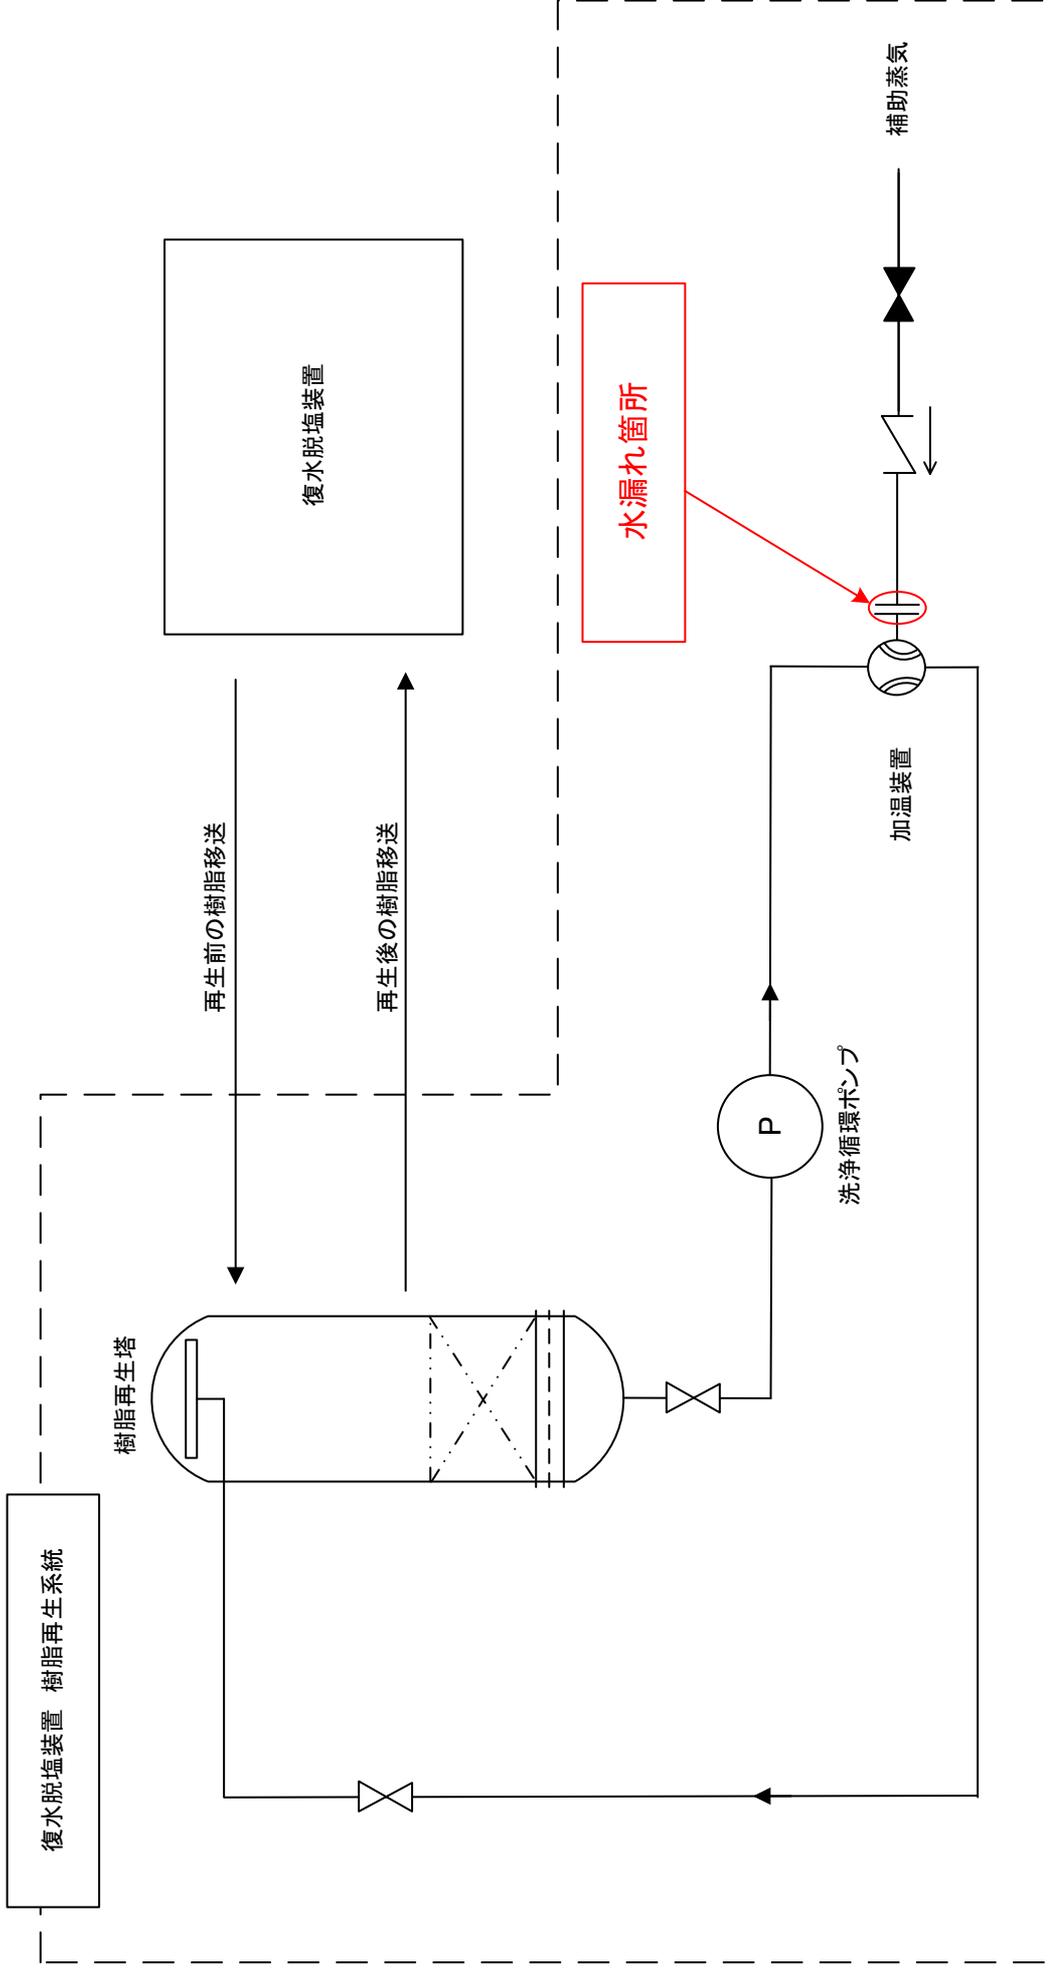
伊方発電所3号機 復水脱塩装置 樹脂再生系統 概略図

- 1 伊方発電所3号機は通常運転中のところ、復水脱塩装置の配管フランジ部付近に水たまりがあることを確認した。
- 2 その後、4月4日8時55分、保修員が詳細な点検が必要と判断した。
- 3 当該系統は隔離を行っており、現在、漏えいは停止している。
- 4 詳細は、調査中。
- 5 なお、この事象によるプラントへの影響及び環境への放射能の影響はない。

- 1 詳細点検の結果、配管フランジ溶接部に割れが2箇所あることを確認した。
- 2 このため、当該部を取り替えて漏えいがないことを確認し、4月5日21時48分、通常状態に復旧した。
- 3 漏えいした水は純水であり、漏えい量は約60ccと推定している。
- 4 また、漏えいした水は全てふき取りしている。
- 5 今後、詳細を調査する。

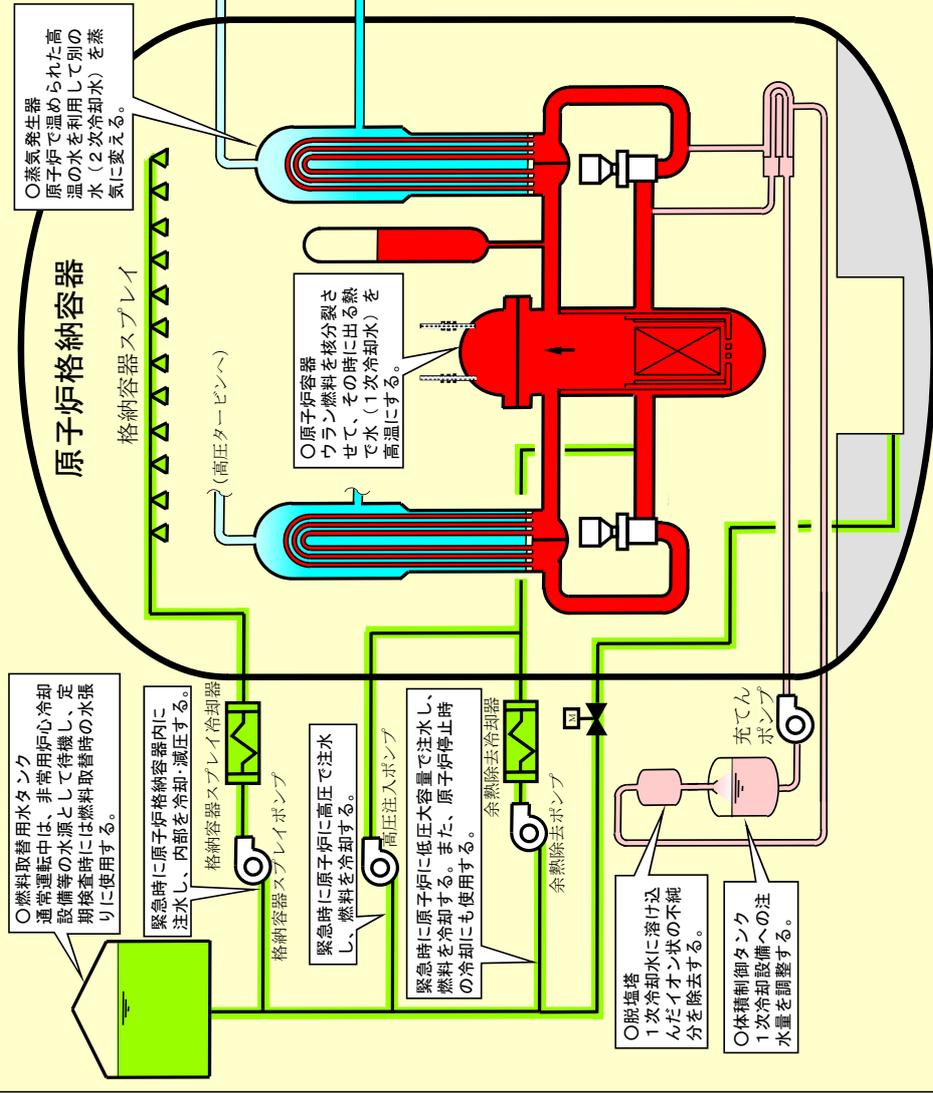
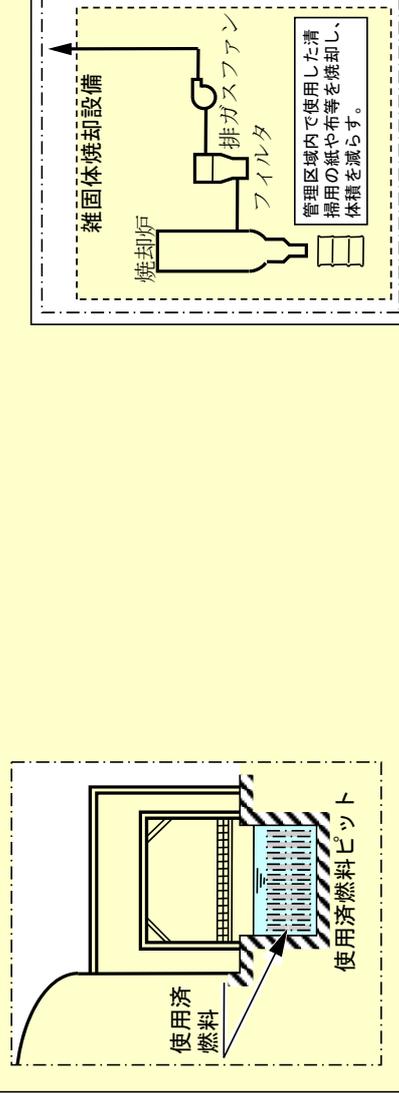
伊方発電所 基本系統図

★ 伊方3号機 復水脱塩装置配管フランジ部からの水漏れ
