伊方発電所 2 号機
原子炉補助建家における火災について

令和 7 年 5 月

四国電力株式会社

伊方発電所 2 号機 原子炉補助建家における火災について

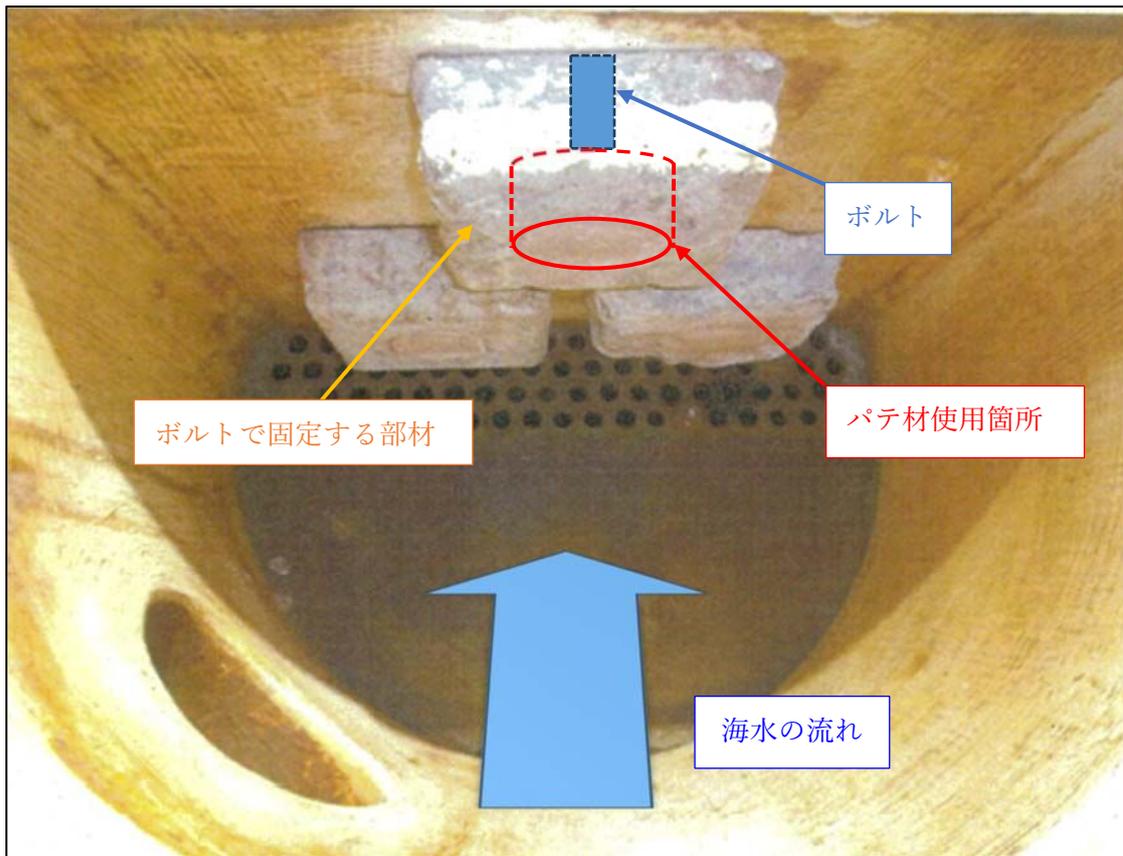
伊方発電所 2 号機 空調用冷凍機のパテ材施行箇所

(参考：パテ材の使用イメージ)

パテ材を使用することにより、ボルトと海水の接触を防ぐことでボルトの腐食を防止し、ボルトで固定された部材の脱落を防ぐ。

空調用冷凍機点検においてはパテ材を使用することにより、機器に使用するボルトの腐食を防止し、ボルトで固定された部材の脱落を防ぐ。

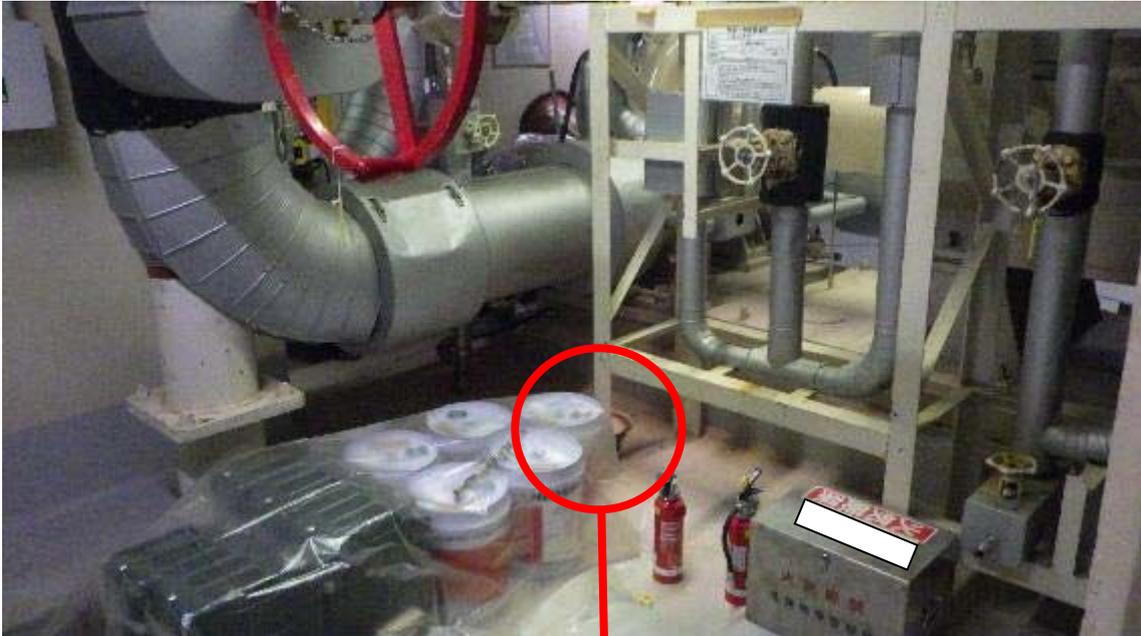
伊方発電所 2号機 原子炉補助建家地下1階（管理区域内）の状況
（出火箇所近傍）

その後、保修員が現場確認を実施した結果、空調用冷凍機点検の後片付けとして、ステンレス容器内で硬化させて安定的な状態で廃棄するために混合したパテ材の一部に、黒く焦げた跡が確認された。

ステンレス容器内のパテ材以外に燃えたものは確認されなかった。

作業要領書に後片付け作業の細かな記載はなく、パテ材の処理のため余った基剤2kgに対し硬化剤80gを混合させたため、混合比が4%と過剰となり、大きな発熱が生じ硬化剤の発火点である197℃を超え、自然発火したものと推定した。

また、最高発熱温度試験データでは周囲温度25℃において、混合後53分経過後に最高温度に到達していること、今回は周囲温度が20℃程度であり試験時より周囲温度が低いことから、硬化時間がかかりパテ材を混合し1時間半以上経過後に最高温度に達し、自然発火したものと推定した。
