伊方 3 号機 機器用水配管からの水漏れについて

R 7. 6. 10
原子力安全対策推進監
電話番号 089-912-2352

伊方発電所3号機 機器用水配管からの水漏れについて

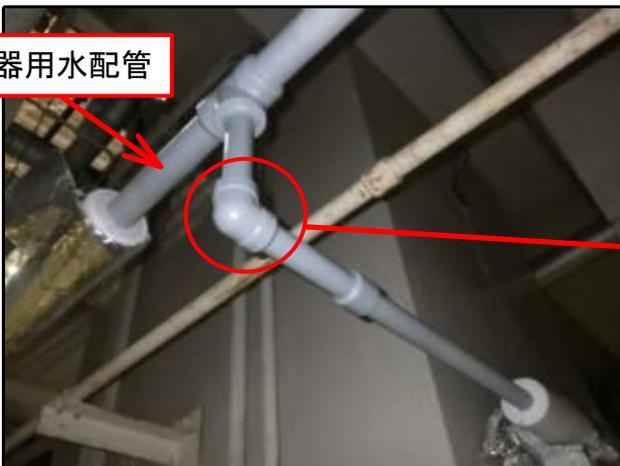
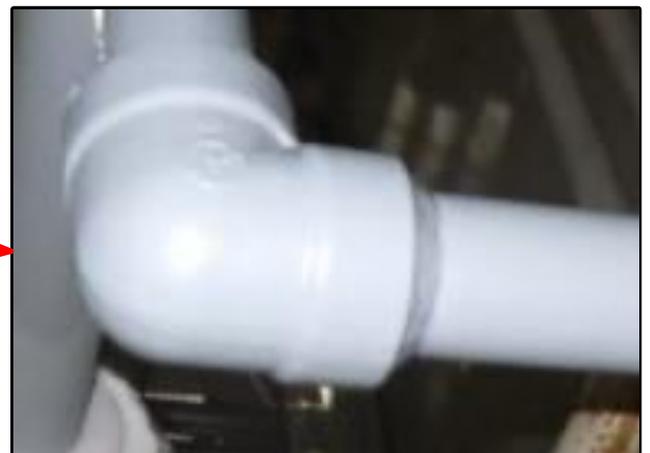
復旧後

機器用水配管

- 1 その後、漏えい箇所の隔離を行い、漏えいは停止した。
- 2 また、機器用水配管溶接部からの漏えいであったことから、当該配管の取替えを行い、漏えいがないことを確認し、通常状態に復旧した。
- 3 漏えいした水は機器の洗浄等に使用する水で、漏えい量は約 1.5 リットルと推定している。
- 4 なお、漏えいした水はふき取り等実施し、全て回収した。
- 5 今後、詳細を調査する。
