伊方発電所 埋設消火配管からの水漏れについて（第 2 報）

# 伊方発電所 埋設消火配管からの水漏れについて

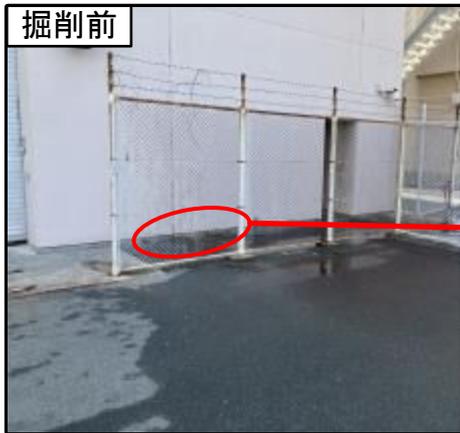
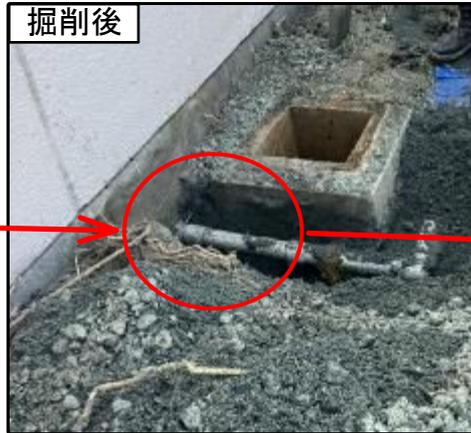
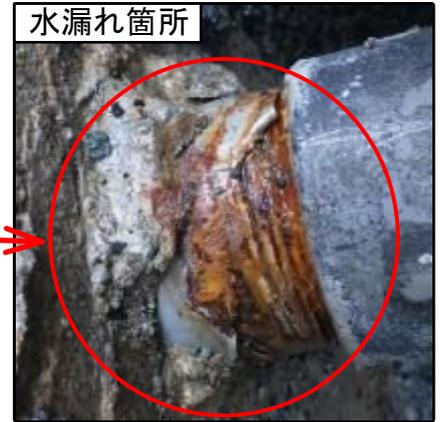
## 事象発生時

- 1 伊方発電所構内にある機材保管庫付近（屋外）において、協力会社従業員が地面より水が出ていることを確認した。
- 2 その後、保修員が埋設消火配管からの漏えいであることを確認し、詳細な点検が必要と判断した。
- 3 詳細は、調査中。
- 4 本事象によるプラントへの影響及び環境への放射能の影響はない。

- 1 その後、漏えい箇所の隔離を行い、漏えいは停止した。
- 2 調査の結果、埋設消火配管の一部に割れを確認したことから、漏えい箇所の手前で配管を切断し、端部の閉止処置を実施している。
- 3 これにより、当該配管に接続されている機材保管庫内 1 箇所の消火栓以外を使用可能な状態に復旧している。
- 4 なお、使用できない消火栓を設置しているエリアに対しては、速やかに消火活動を行えるよう体制を強化している。
- 5 今後、当該配管の取替えを計画するとともに、引き続き詳細を調査する。

埋設消火配管からの水漏れ
