[異常時通報連絡の公表文（様式1-1）]

伊方3号機 復水脱塩装置の復水脱塩塔からのイオン交換樹脂流出について

R 8.1.13

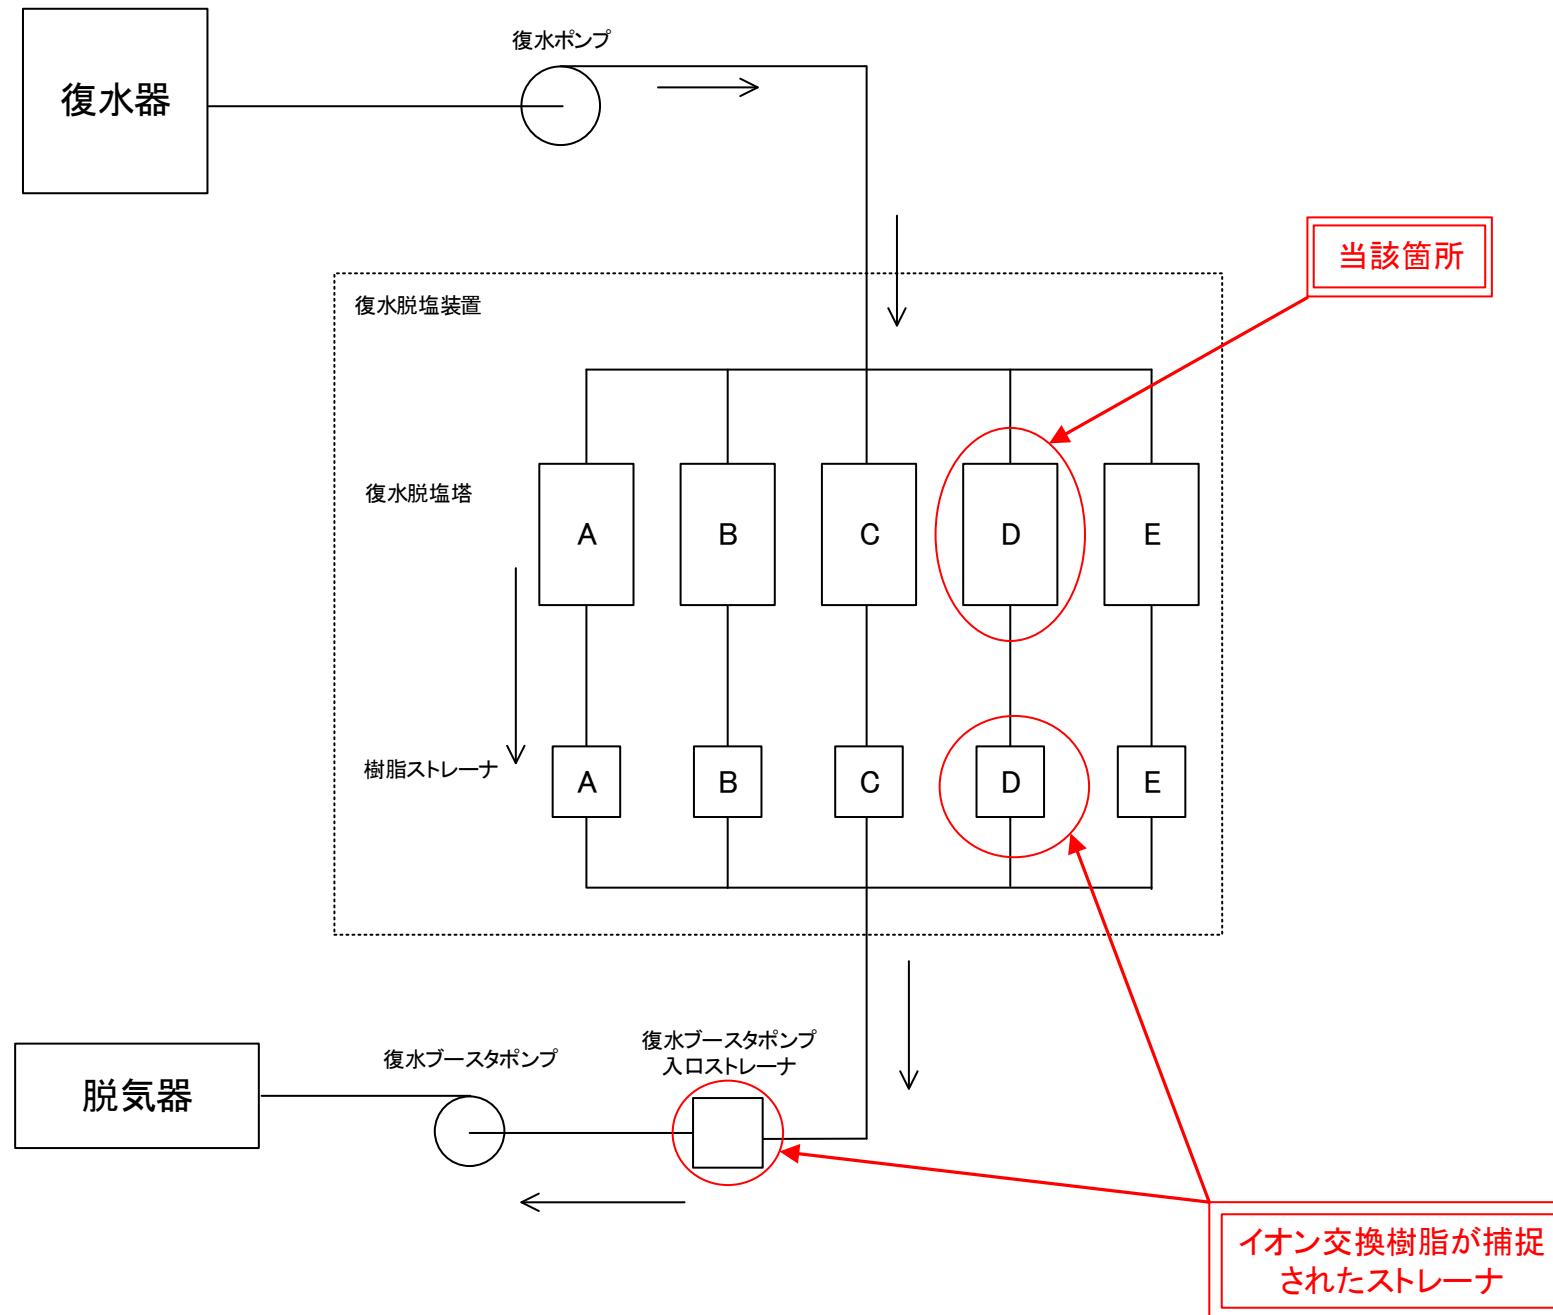
伊方発電所3号機 復水脱塩装置 概略系統図

- 伊方発電所3号機は定期事業者検査中において、二次系クリーンアップ運転を実施していたところ、復水系統にあるストレーナの内部にイオン交換樹脂が溜まっていることを確認した。
- そのため、保修員が復水脱塩装置の脱塩塔3Dの内部確認をしたところ、ストレーナの内部にあったイオン交換樹脂は脱塩塔3D内の樹脂が流出したものと考えられることから、脱塩塔3Dの詳細な点検が必要であると判断した。
- 脱塩塔3Dから流出した樹脂は復水系統内のストレーナで捕捉できている。
- なお、本事象によるプラントへの影響及び環境への放射能の影響はない。
- 今後、詳細を調査する。

- 点検の結果、脱塩塔3Dの塔内にある水が流れる配管のフランジ部を接続しているボルトにゆるみがあることを確認した。
- このボルトにゆるみがあったフランジ部の隙間からイオン交換樹脂が当該配管内に入り、脱塩塔3Dから流出したものと推定した。
- このため、当該配管の全てのフランジ部について、点検及びボルトの締付けを行い、脱塩塔3Dの通水確認を実施し、イオン交換樹脂の流出がないことを確認したことから、通常状態に復旧した。
- なお、流出したイオン交換樹脂は、復水系統内のストレーナにて捕捉し、全量回収している。
- 今後、詳細を調査する。
