平成16年 3月
四国電力株式会社

伊方発電所3号機 充てんポンプC号機の異常について

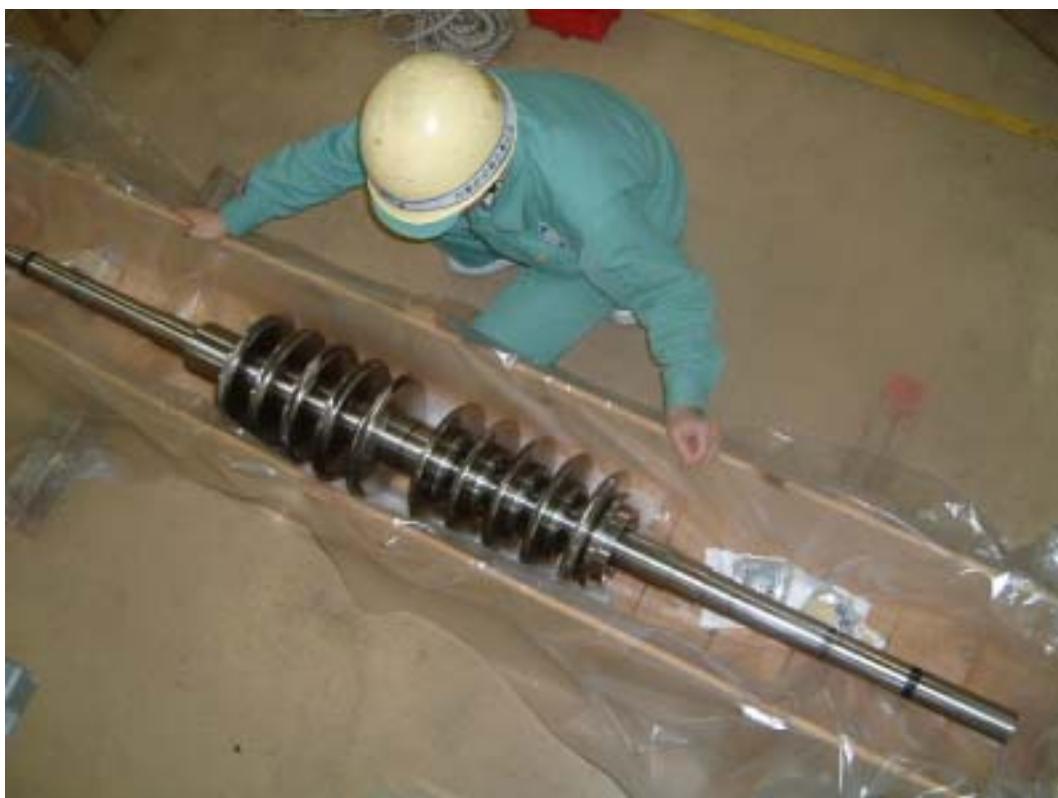
正常な主軸（予備品）

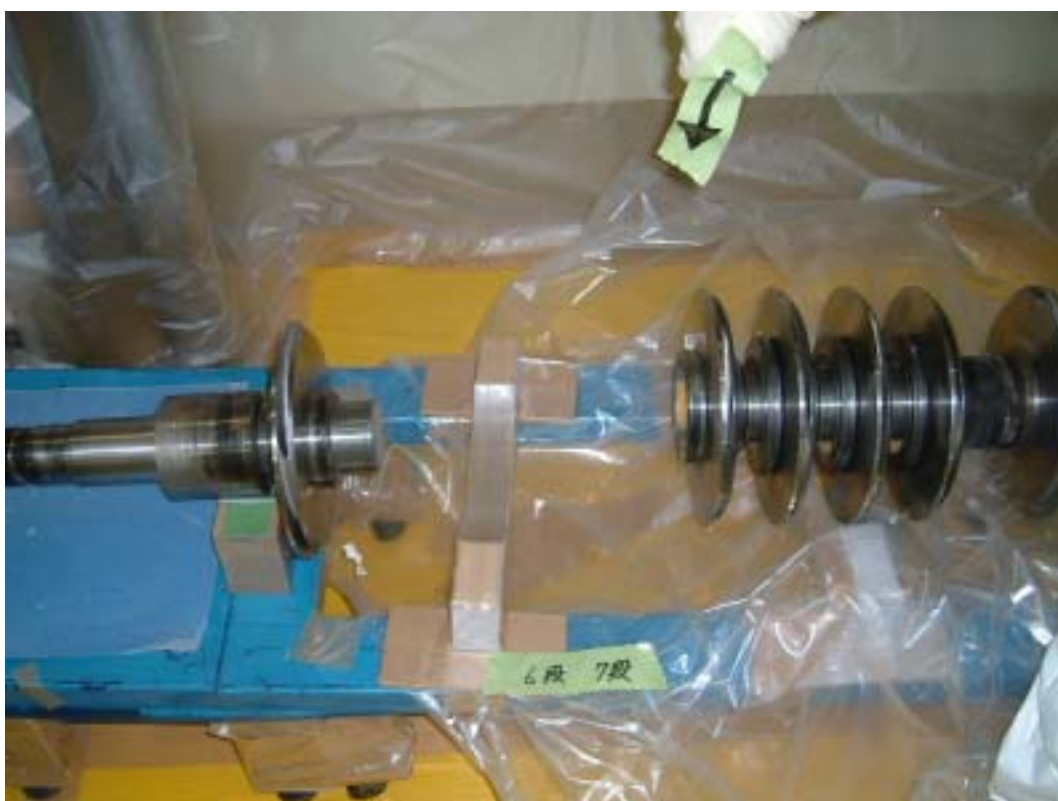
3月11日より充てんポンプC号機の点検を開始し、3月15日、ポンプ主軸が軸端部から2枚目の羽根車の位置決めリング溝部で折損していることおよびポンプ内部・封水部等で接触による摩耗等の損傷があることを確認しました。（添付資料 - 2, 3）

折損した主軸
