中越沖地震による柏崎刈羽原子力発電所への
影響を踏まえた伊方発電所の対応等について

平成19年9月
四国電力株式会社

目 次

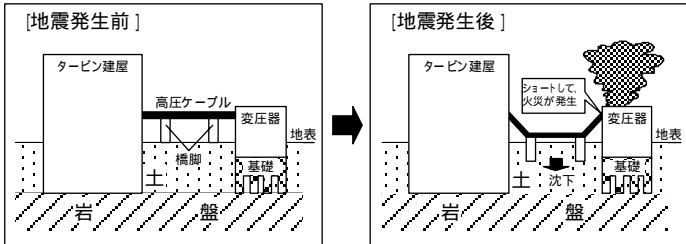
柏崎刈羽発電所の主な事象	伊方発電所の対応
<p>原子力発電所は、予め設定している値を超える地震動を検知すれば、制御棒が挿入されて原子炉を安全に自動停止させる設計となっている。</p> <p>柏崎刈羽発電所では、予め設定した値 (120 gal) 以上の地震動が検知されたため、2 , 3 , 4 , 7号機の原子炉が自動停止し、現在、炉心の冷却が続けられている。</p>	<p>伊方発電所においても</p> <ul style="list-style-type: none"> ・ 1号機は 140 gal ・ 2号機は 180 gal ・ 3号機は 190 gal <p>を超える振動を検知した場合は、原子炉が自動停止し、炉心の冷却が行われる。</p>
<p>3号機の所内変圧器で火災が発生。埋め立てられた軟弱な土の上に設置されていたため、地震による地盤沈下の影響で高压ケーブルがケーブルを覆っている金属製の筒と接触してショートし、変圧器の絶縁油に引火した可能性が高いことが確認された。</p> <p style="text-align: center;">所内変圧器の火災</p>

<p>伊方発電所の所内変圧器は、1 , 2 , 3号機とも地中コンクリート構造物で岩盤上に支持されていることから、柏崎刈羽発電所のような事象は生じないと考えている。</p>

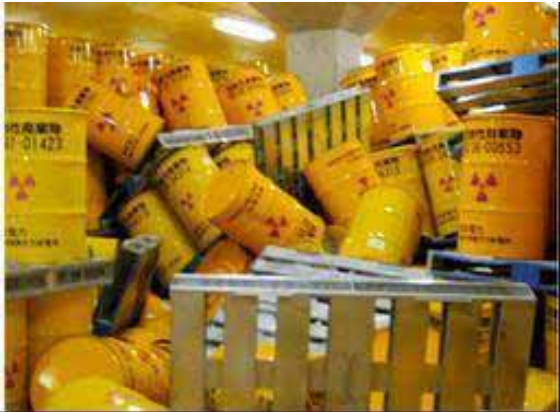
柏崎刈羽発電所の主な事象	伊方発電所の対応
<p data-bbox="300 384 1070 533">固体廃棄物貯蔵庫内で低レベル廃棄物の入ったドラム缶数百本が転倒し、うち数十本のドラム缶の蓋が開いていることが確認された。(漏えい水量は約16リットル)</p>

<p data-bbox="362 563 920 976">A photograph showing several yellow drums (drum cans) stacked on a metal pallet in a storage room. Some drums are tilted or falling off the pallet.</p>	<p data-bbox="1160 384 1966 571">伊方発電所の放射性固体廃棄物貯蔵庫は、堅固な鉄筋コンクリートで作られており、万一、ドラム缶が転倒し、低レベル放射性廃棄物がドラム缶の外に出ても、貯蔵庫内に留まるとともに、遮へい壁により、周辺環境への放射線の影響はないものと考えられる。</p> <p data-bbox="1160 587 1966 774">なお、固体廃棄物貯蔵庫でドラム缶を専用のパレットに載せて4段積みにする場合は、全てのドラム缶について、ドラム缶がストッパーピンで固定され、積み重ねられたパレットも転倒防止ピンによって、地震時の転倒防止対策がとられている。</p> <p data-bbox="1160 790 1966 858">今後とも、柏崎刈羽発電所の情報収集に努め、必要に応じて適切に対応する。</p>

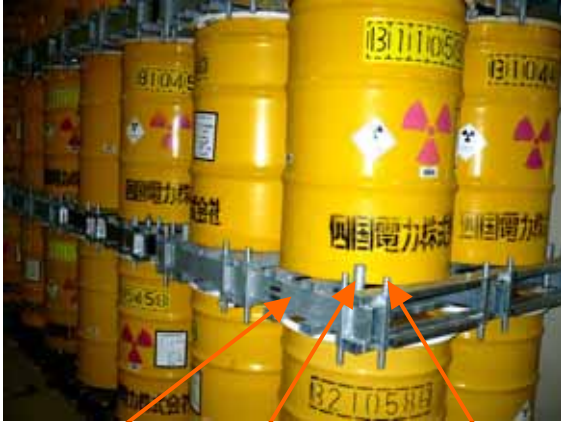
<p data-bbox="1285 895 1843 1318">A close-up photograph of yellow drums stacked on a metal pallet. Red arrows point to the metal components used for securing the drums: the pallet, stopper pins, and anti-tipping pins.</p> <p data-bbox="1272 1350 1850 1378">パレット ストッパーピン 転倒防止ピン</p>

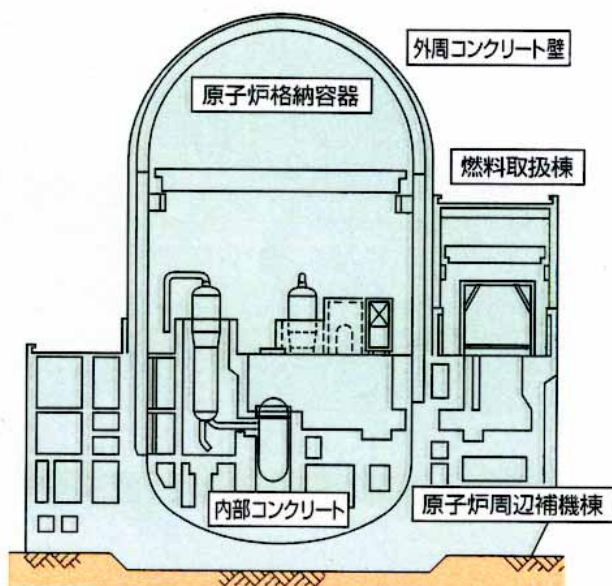
最大応答加速度

設備は設置場所などに応じ、基準地震動より大きな揺れに対して耐震安全性を確保するように設計されている。

伊方発電所の耐震設計にあたっては、およそ現実的でないと考えられる限界的な地震（設計用限界地震）による基準地震動（ $S2=473\text{gal}$ ）を想定。

原子炉建屋

473 ガルの地震動を考慮しても、地震時に発生する応力は許容値と比較して半分程度かそれ以下であり、十分な耐震安全性を持っている。
 設備には地震により発生する応力以外に、内部圧力や自重などの地震以外の要因で発生する応力があり、その割合は以下のとおり。

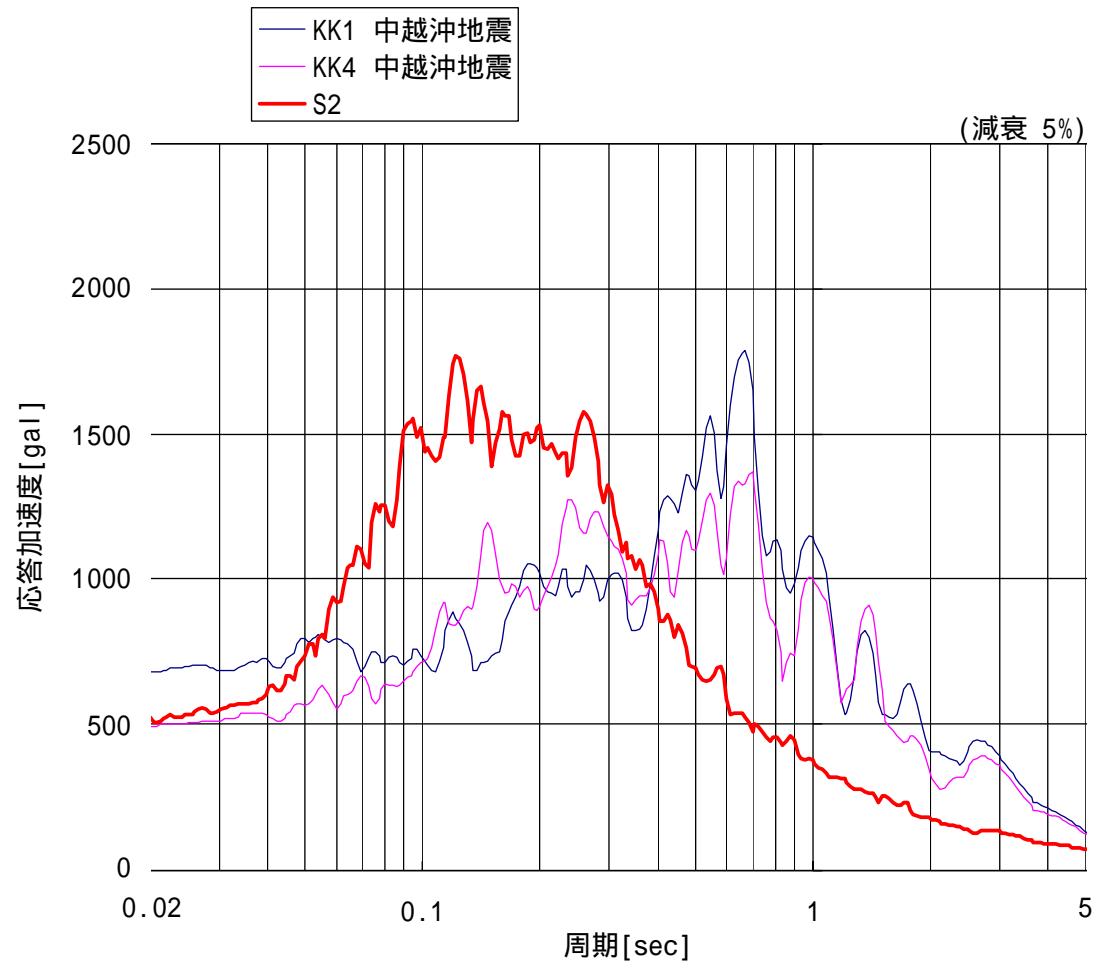
基礎盤上のスペクトルの比較 (イメージ)

周辺環境への放射線による影響の観点から、施設の種別に応じて耐震重要度が分類されており、Sクラスは安全上重要な施設として、厳格な耐震安全性が要求されている。
