# 伊方発電所の状況について

令和5年3月28日  
四国電力株式会社

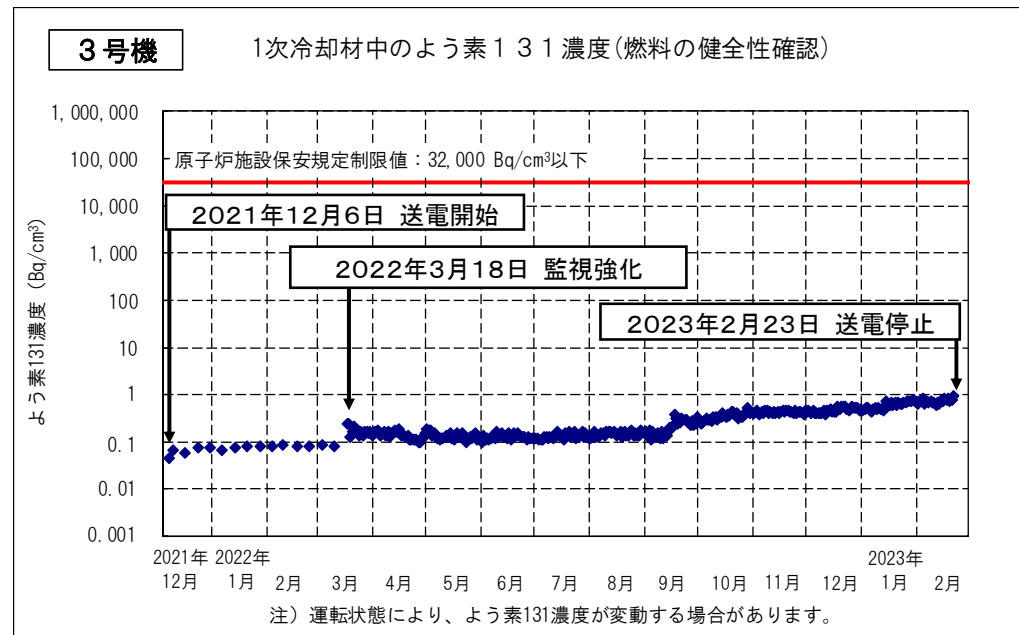
伊方発電所3号機は、令和4年3月18日に1次冷却材中のよう素<sup>131</sup>I濃度<sup>※1</sup>の上昇を確認<sup>※2</sup>したことから、よう素濃度の測定頻度を増加（通常週3回→1日1回）させ、監視を強化し、運転継続しました。運転していた期間を通して保安規定に定める運転上の制限値（32,000Bq/cm<sup>3</sup>）を十分下回っており、安全上の問題はありませんでした。よう素<sup>131</sup>I濃度は当社ホームページで週2回更新し、公開しました。<sup>※3</sup>

1次冷却材中のよう素濃度の上昇は、燃料の核分裂反応に伴い、燃料棒の内部で発生したよう素<sup>※4</sup>が、燃料棒の外部に漏れいしていることが考えられることから、現在実施中の定期検査にて、原子炉容器より取り出した燃料集合体全数（157体）について、1体ずつ漏れいの有無を確認する検査（ SHIPPING検査）を実施しました。その結果、漏れいしていた燃料集合体（以下、「漏れい燃料」）2体を特定し、その他の燃料には漏れいが無いことを確認<sup>※5</sup>しました。

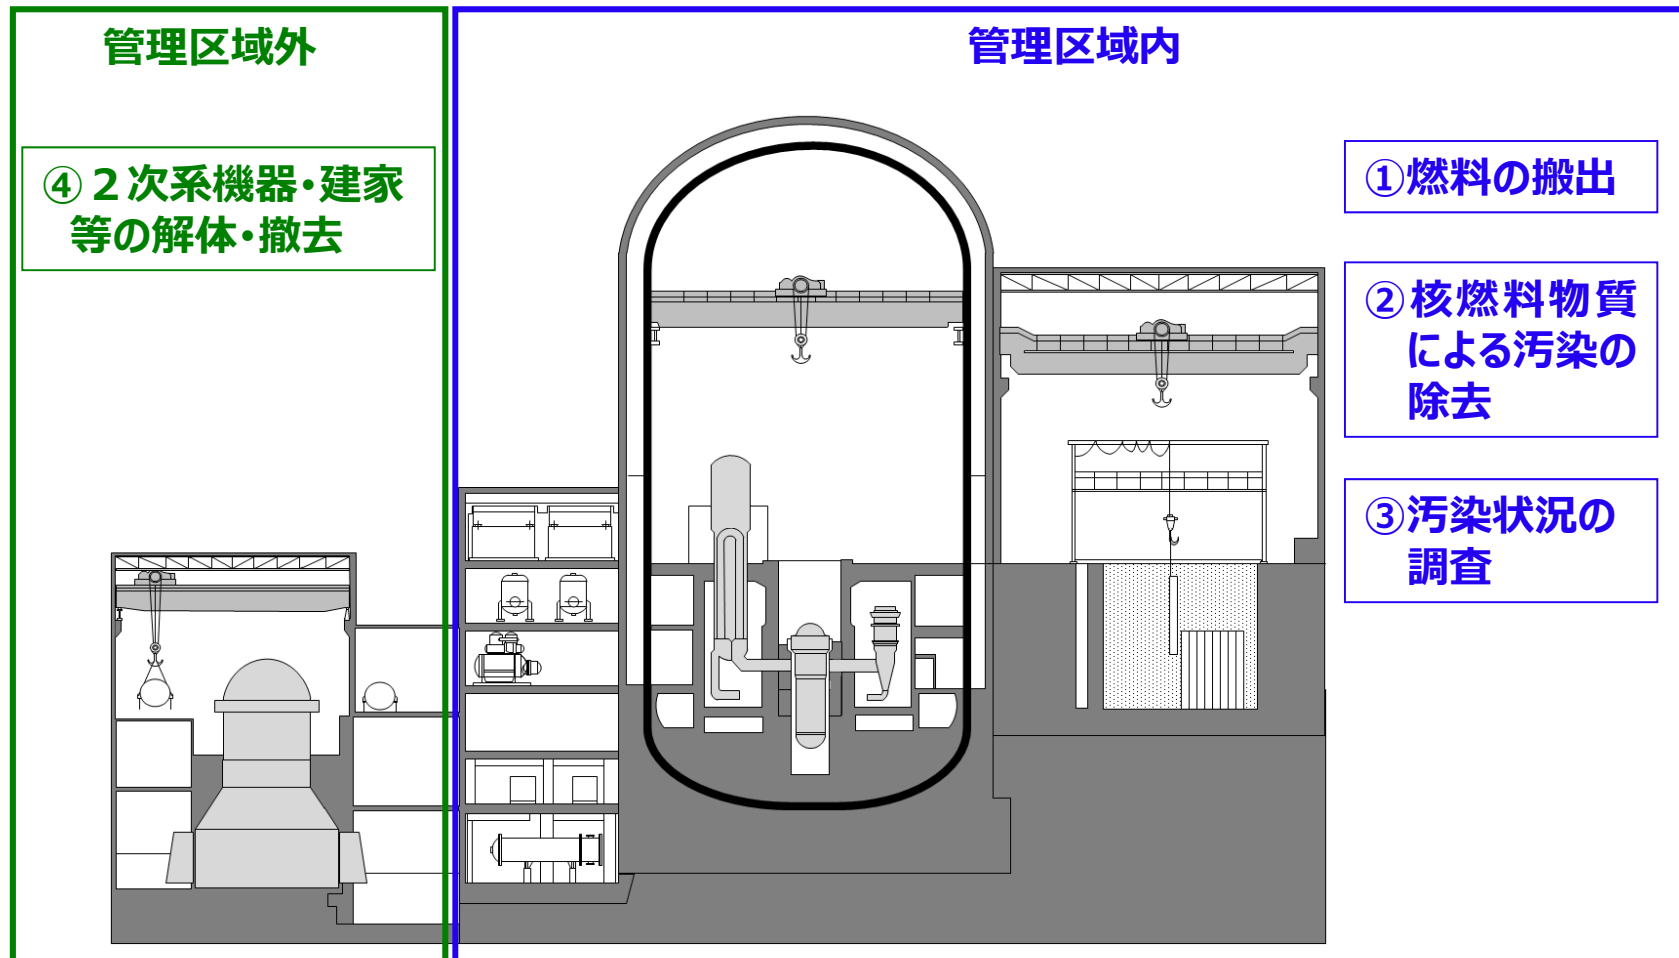
第1段階（解体工事準備期間）では「①燃料の搬出」、「②核燃料物質による汚染の除去」、「③汚染状況の調査」および「④ 2次系機器・建家等の解体・撤去」を実施します。
