伊方発電所第3号機  
空冷式非常用発電装置の始動用バッテリーの  
電圧低下について

令和3年9月  
四国電力株式会社

伊方発電所3号機 空冷式非常用発電装置4号

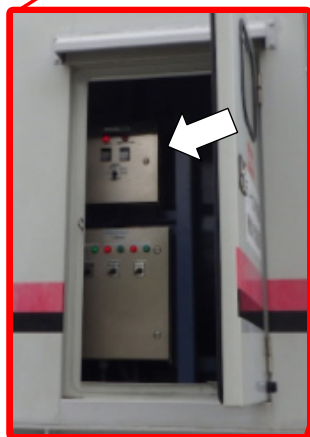
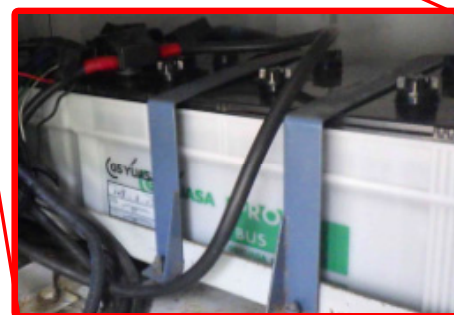
(2) 空冷式非常用発電装置4号(外観、バッテリー)

バッテリー充電器盤(矢印箇所)

バッテリー: 全4個

- (1) 当該始動用バッテリーについて、完全に充電が完了するまでに時間を要することから、空冷式非常用発電装置4号を早期に通常状態に復旧するため、予備の始動用バッテリーと取替えた。
- (2) 充電モード選択スイッチ操作による「切」位置への切替えおよび「浮動充電」位置への復旧について作業要領書の手順に追記した。
- (3) 今回の点検と同様に、運転中または待機中設備の点検に使用する作業要領書において、スイッチ操作を伴う手順を確認し、操作後の復旧状態の確認の記載がない作業要領書に対し復旧状態の確認手順の追加を行う。
- (4) 作業時におけるダブルチェックや手順書のステップ確認等のヒューマンエラー防止対策について、改めて関係者に周知を実施した。

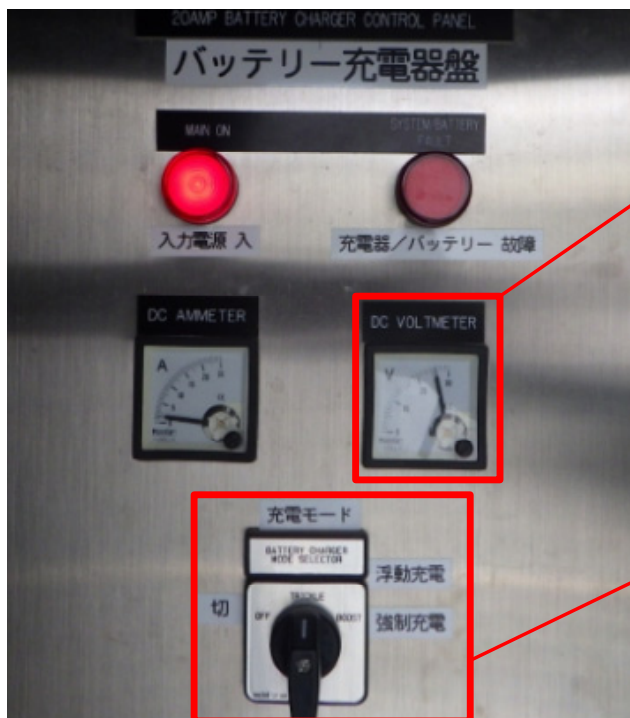
【バッテリー充電器盤】

発生時	復旧後
  <p data-bbox="587 813 753 840">電圧指示: 約12V</p>

<p data-bbox="1029 801 1235 855">電圧指示: 約27V (判定値: 21.6V以上)</p>

3号機中央制御室に空冷式非常用発電装置4号の異常を示す信号が発信したため現地を確認したところ、同装置内のバッテリー充電器盤<sup>※6</sup>において、始動用バッテリーの電圧の指示値が約1.2V（管理値：21.6V以上）であった。

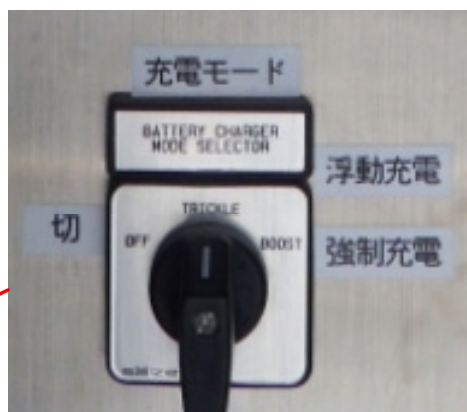
【充電モード選択スイッチ】

通常は「浮動充電(TRICKLE)」位置  
警報発信時は「切(OFF)」位置であった

空冷式非常用発電装置4号のバッテリー充電器盤について、充電モード選択スイッチが通常「浮動充電」位置であるべきところ、「切」位置であることを確認した。

(1)項のとおり、バッテリー充電器盤の充電モード選択スイッチが「切」位置であったことにより、始動用バッテリーの浮動充電が行われない状態で始動用バッテリーから制御装置への給電が継続し、始動用バッテリー電圧が低下したと推定される。

充電モード選択スイッチが「切」となっていた原因については、自動でモードが切替わらないことおよび同選択スイッチ設置個所は施錠管理されており関係者以外操作できないことから、同選択スイッチの操作を行う空冷式非常用発電装置月例点検の始動用バッテリー電圧確認を行った際に、作業責任者が同選択スイッチを戻し忘れたものと推定した。
