伊方発電所第1号機 格納容器再循環サンプスクリーン閉塞事象
に関する国への報告書の提出について

伊方発電所第1号機 格納容器再循環サンプスクリーン閉塞事象に関する
調査報告書

格納容器再循環サンプスクリーン閉塞事象に関する調査報告書

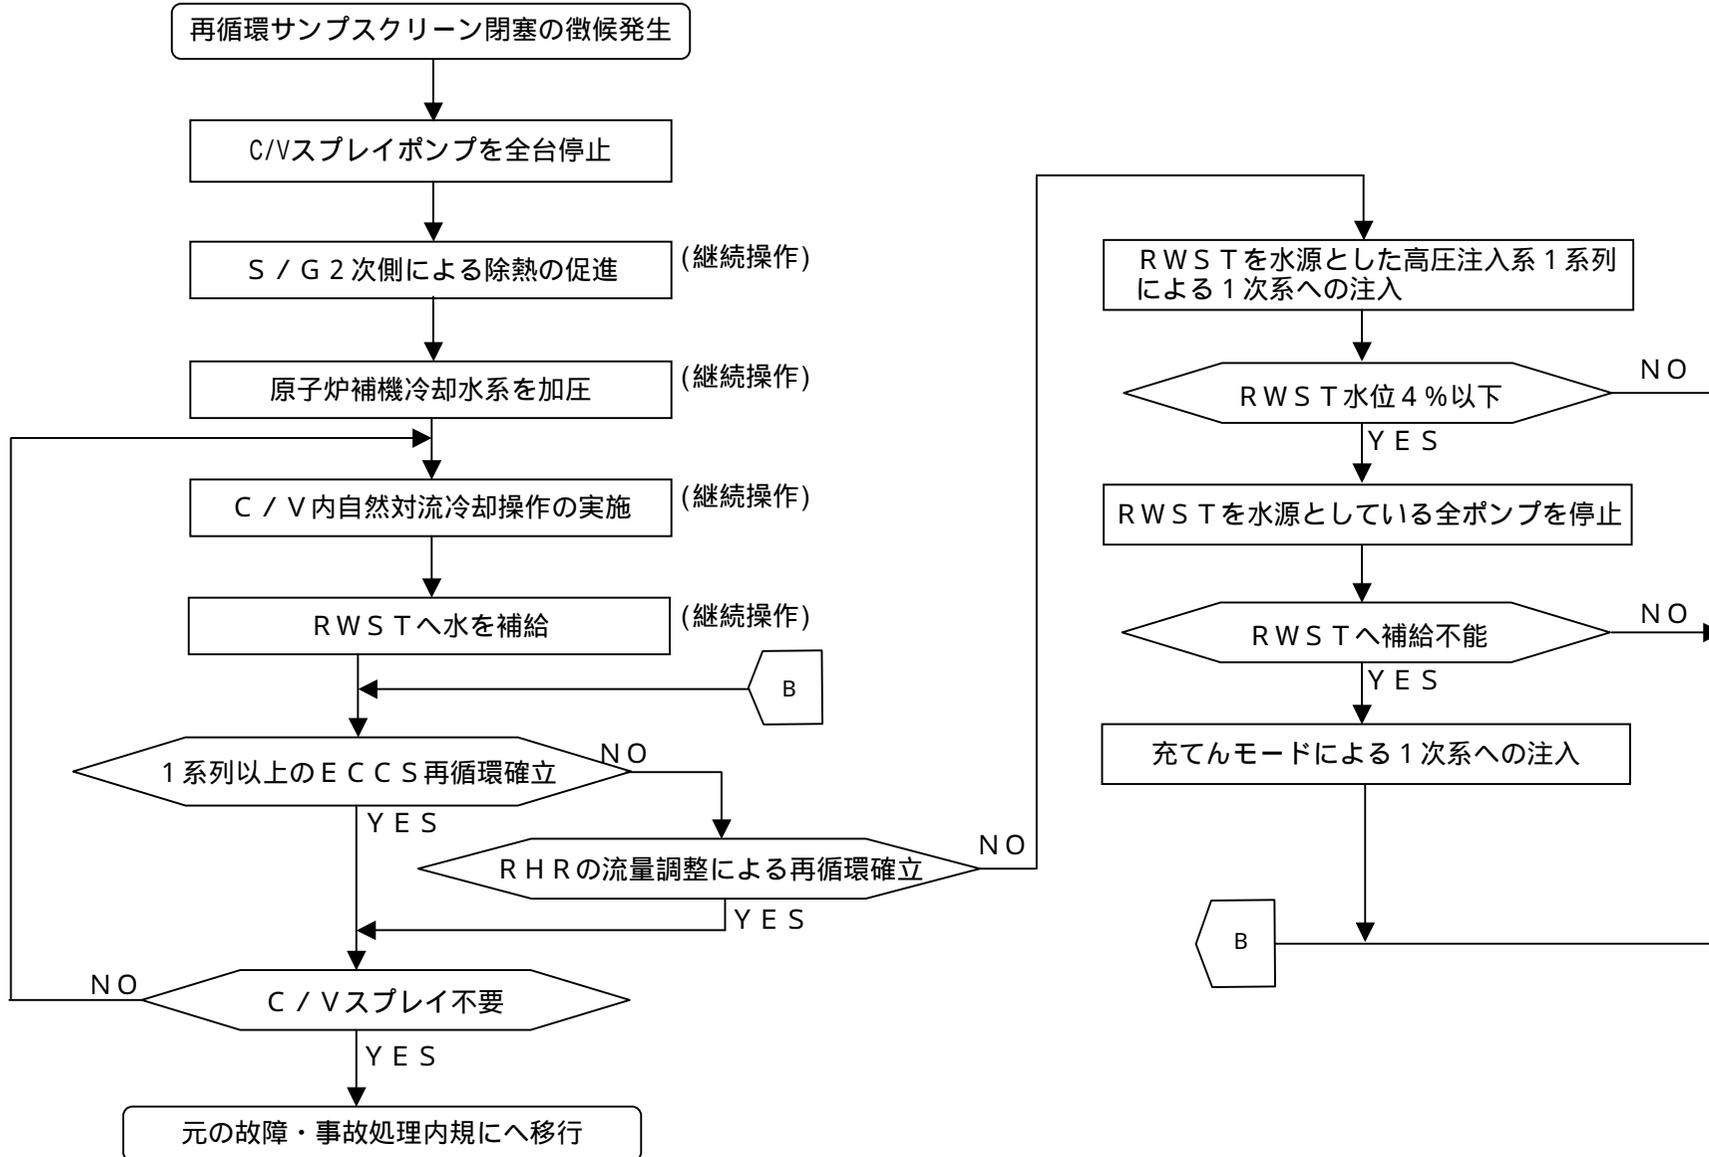
E-1.1.4 LOCA時再循環不能(4)再循環サンプスクリーン閉塞 操作フローチャート

新規制定内規

実施項目	実施内容	実施時期	備考
格納容器再循環サンプスクリーン閉塞事象発生時に対応するための運転マニュアルの改訂	現状のマニュアルには、1次冷却材喪失事故または主蒸気管破断事故発生後、格納容器再循環サンプスクリーンが閉塞した場合の対応操作が規定されていない。このため、格納容器再循環サンプスクリーン閉塞の徴候検知方法および対応操作のためのマニュアルを整備する。	平成 17 年 2 月 実施済	添付参照
前項の運転マニュアルに基づく、教育・訓練の実施	運転員に対して、前項で作成した運転マニュアルの内容を確実に理解させる必要があるため、教育・訓練を実施し、内容の浸透を図る。	平成 17 年 3 月 実施済	
格納容器再循環サンプスクリーン閉塞事象に関連する海外 BWR での同種事例周知教育	運転員およびトラブル対応要員を対象に海外 BWR での同種事例周知教育を実施し、格納容器再循環サンプスクリーン閉塞事象に関する理解浸透を図る。	平成 17 年 2 月 実施済	
格納容器内異物管理の厳正化	定期検査ごとに、その終了までに格納容器内の点検を行い、格納容器再循環サンプスクリーン閉塞の原因となり得る格納容器内の異物を除去する、あるいは仮置機材等で閉塞の原因となり得るものについては、固縛等の適切な措置を行う。	平成 17 年 1 月 以降において 定期検査終了に伴い起動するプラントから順次適用
