伊方発電所第1号機充てんポンプパッキンリーク水戻り  
配管からの漏えい他4件にかかる報告書の提出について

充てんポンプパッキンリーク水戻り配管からの漏えいについて

平成14年11月  
四国電力株式会社

伊方発電所第1号機

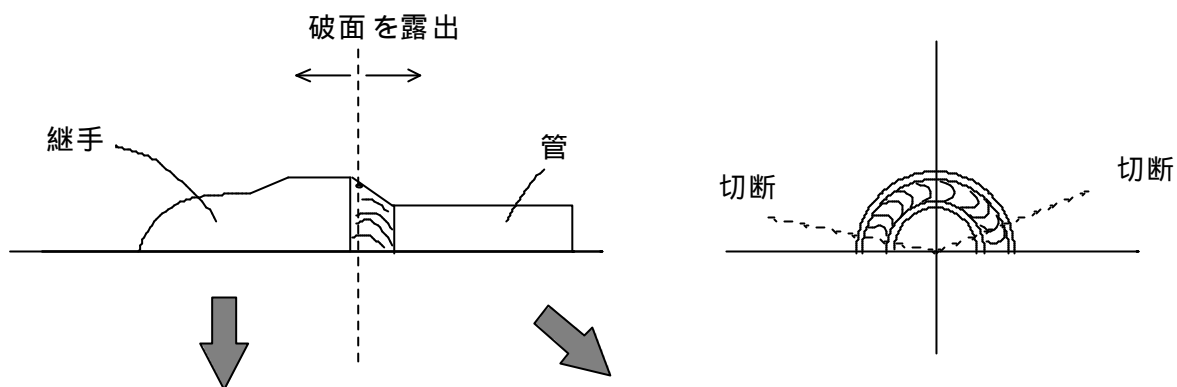
# 破面のマクロ観察結果

管継手および配管を切断し、破面のマクロ観察を実施した結果、破面は比較的平坦な扇状の形をしており、溶接部の内表面側より外表面の方が狭く、内表面側で円周方向長さ約20mm、外表面側で円周方向長さ約10mmの範囲に渡っていた。また、溶接ルート部には、わずかな(深さ約0.1mm)溶け込み不足の存在が確認された。  
(添付資料 - 3)

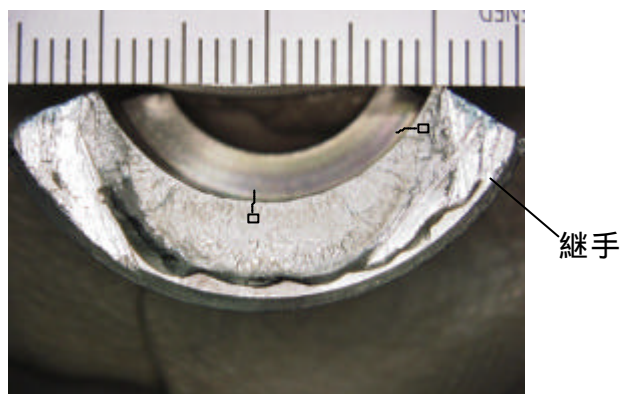
# 走査型電子顕微鏡による破面観察結果

破面を走査型電子顕微鏡を用いて観察した結果、破面のなめらかな部分の随所に縞模様が観察されたが、明確なストライエーションは認められなかった。  
(添付資料 - 4)
