伊方1号機安全注入系統テストライン配管の欠陥指示について（第2報）

15. 6. 18  
原子力安全対策推進監  
(内線2352)

# 安全注入系統テストライン配管調査結果

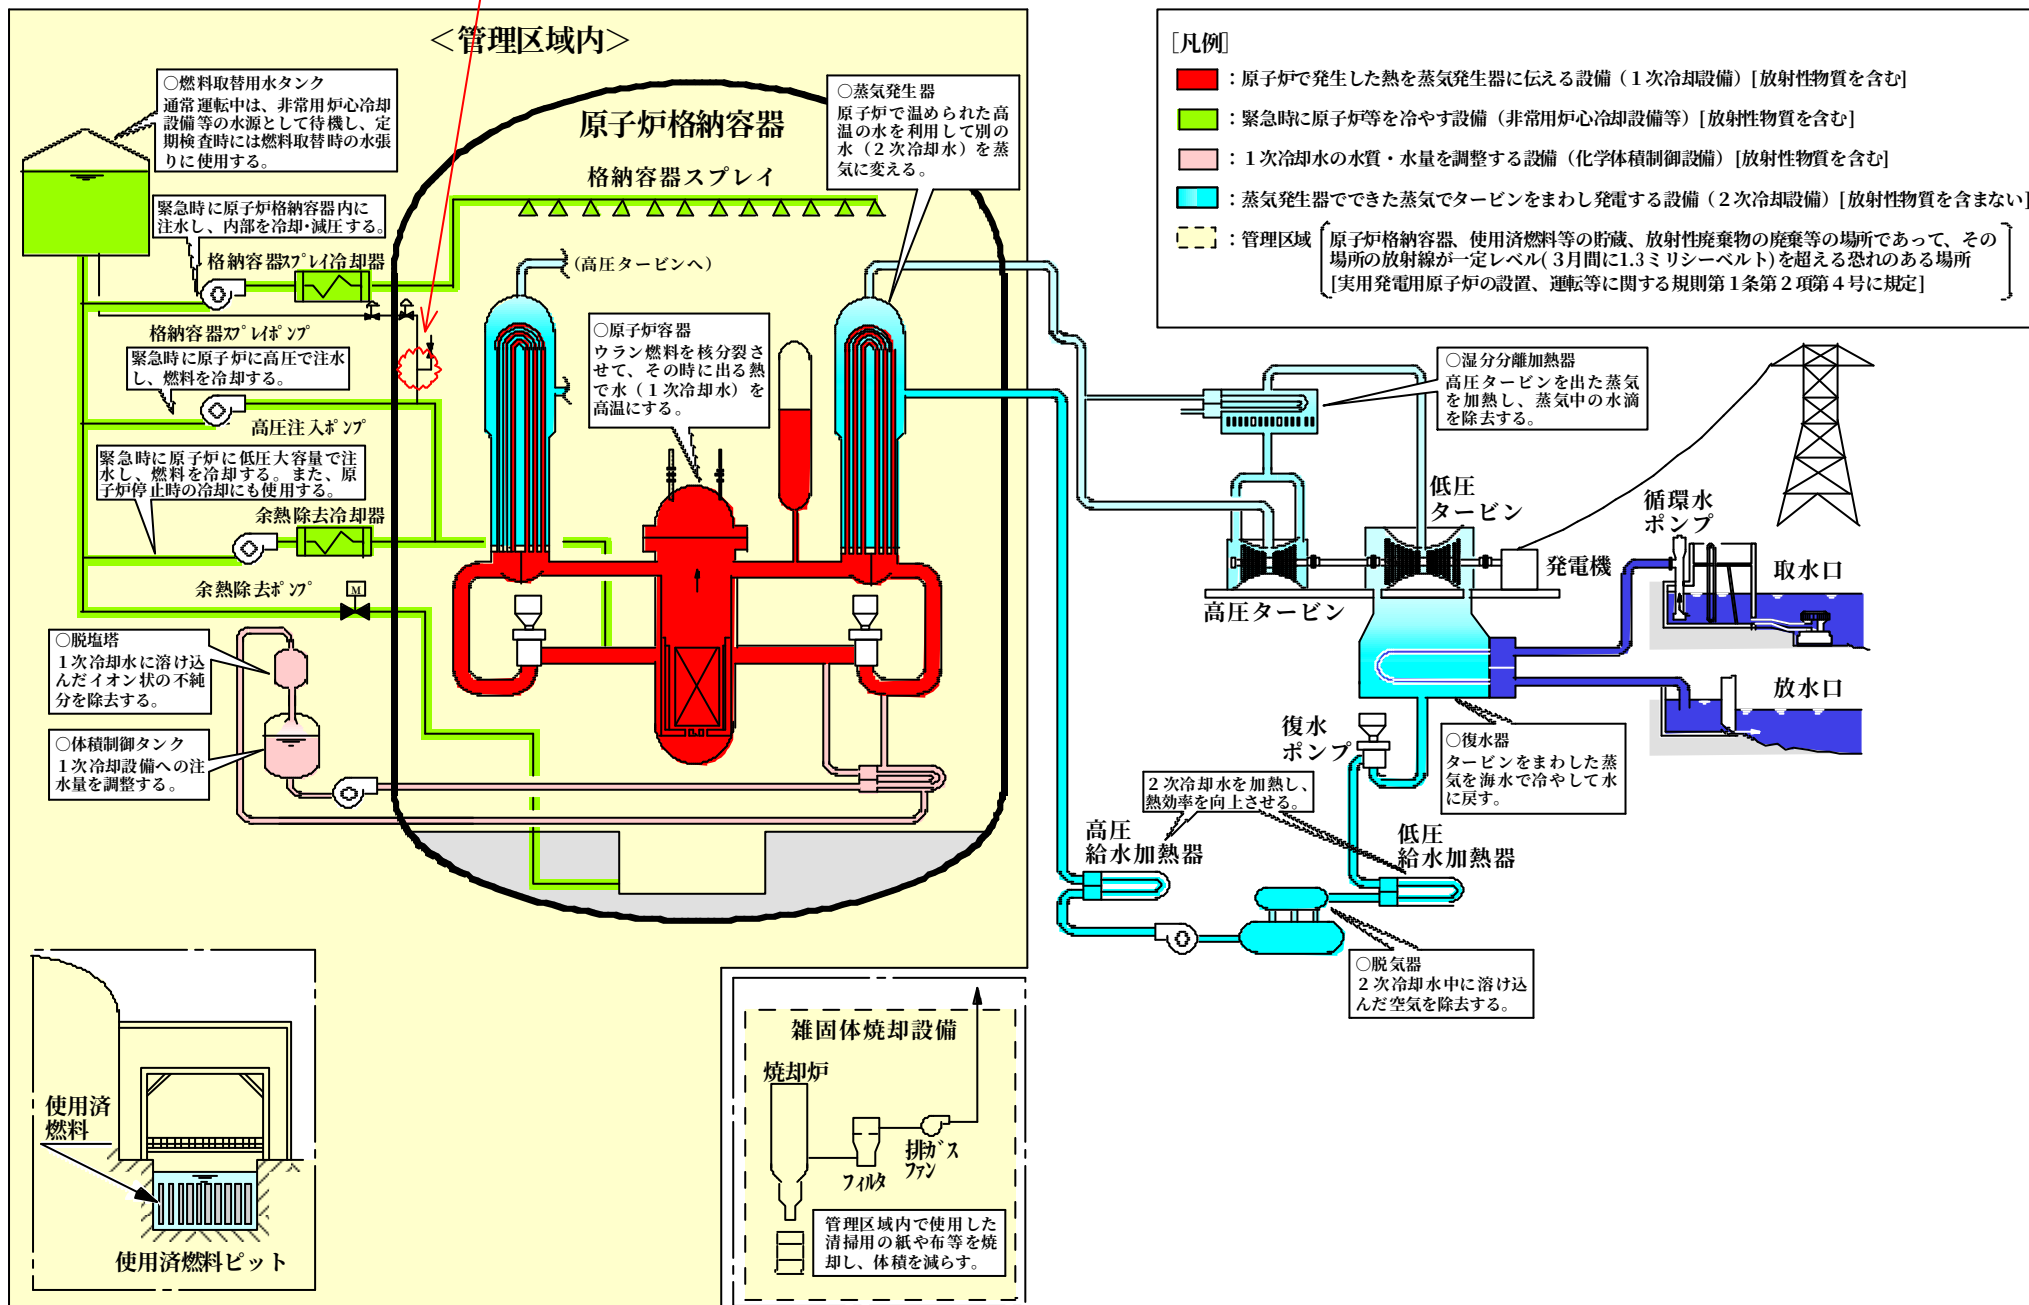
# 伊方発電所 基本系統図

- 1 その後、近傍を含め確認したところ、テープと見られる付着物は当該箇所に4箇所あり、その内の3箇所（上記2箇所含む）に欠陥指示が認められた。
- 2 また、建設時の試験において、当該配管に高温水が流れたこと  
・ 付着物は塩化ビニルテープと推測されたこと  
・ 当該部分を切り出して調査を実施した結果、欠陥指示部には、枝分かれした粒内割れが確認されたこと  
から、塩化物応力腐食割れによるひびであると判断した。  
なお、3箇所のひびは配管を貫通しておらず、最大のもので配管内表面から0.65mmのところまで進展していた。
- 3 現在、高圧注入系統テストライン配管全体について付着物調査を進めており、これまでのところ更に77箇所に付着物を確認した。このうち50箇所についてPTが終了しており、新たに6箇所に欠陥指示が確認されたが、表面をうすく研削することで、指示は消滅した。
- 4 今後、引き続き類似配管の点検を実施するとともに、切り出した部分については、新品の配管に取り替えることとする。
- 5 なお、本事象によるプラント運転への影響及び環境への放射能の影響はない。

安全注入系統テストライン配管に傷
