伊方3号機原子炉容器内部構造物吊上りハーサル中の
吊上金具の変形について

15.11.17
原子力安全対策推進監
(内線2352)

伊方発電所第3号機 原子炉容器内部構造物吊上金具状況図

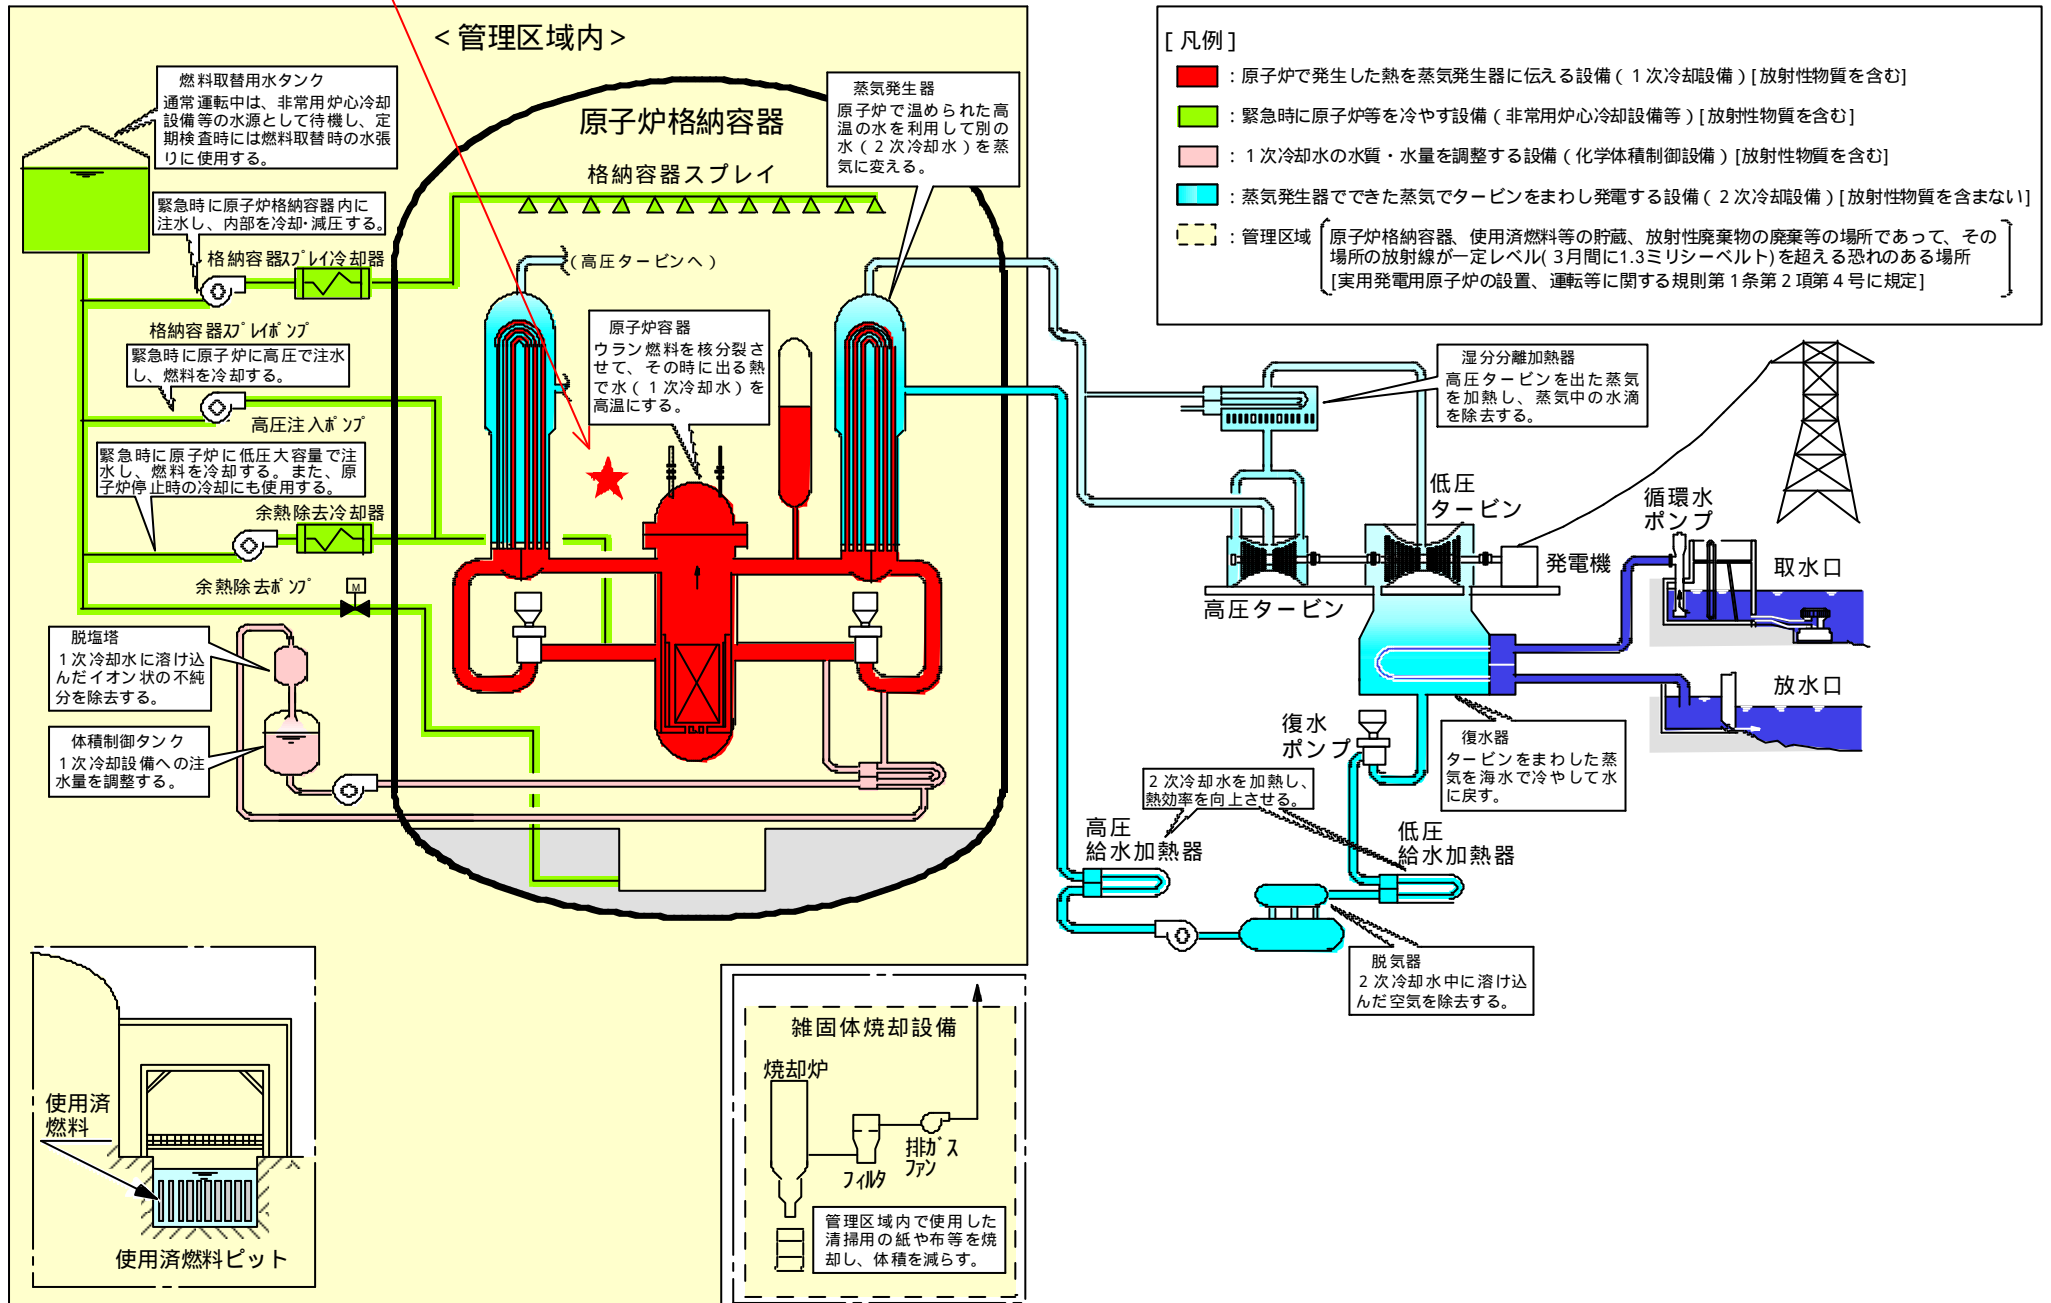
原子炉容器内部構造吊上金具の変形

- 11月15日(土)13時45分頃、定期検査中の伊方3号機において、原子炉容器内部構造物吊上準備として、専用の吊上金具を用いて、リハーサル(空荷)を実施していたが、原子炉容器内部構造物仮置架台へ吊り下ろし中、動きが円滑でなかったため点検したところ、13時45分ごろ、吊上金具の一部に変形が確認された。
- 今後、詳細点検を実施する。
- 本事象による環境への放射能の影響はない。

調査の結果、吊上金具を案内棒上に監視カメラで位置決めした際にわずかなズレが生じていたため、案内棒と補助案内孔が干渉し、吊上金具の補助リングおよび補助リング操作棒に変形を生じさせたものと推定される。

このため、監視カメラ画像の視認性を高める等により、位置決めの精度を高めることとした。

なお、変形した補助リングは使用せず、念のため、水中カメラによる監視強化も行うこととした。
