伊方発電所第2号機スチームコンバータ給水配管フランジ部からの漏えい他
1件にかかる報告書の提出について

エタノールアミン排水処理装置 電解槽供給ポンプの不具合について

平成16年 4月
四国電力株式会社

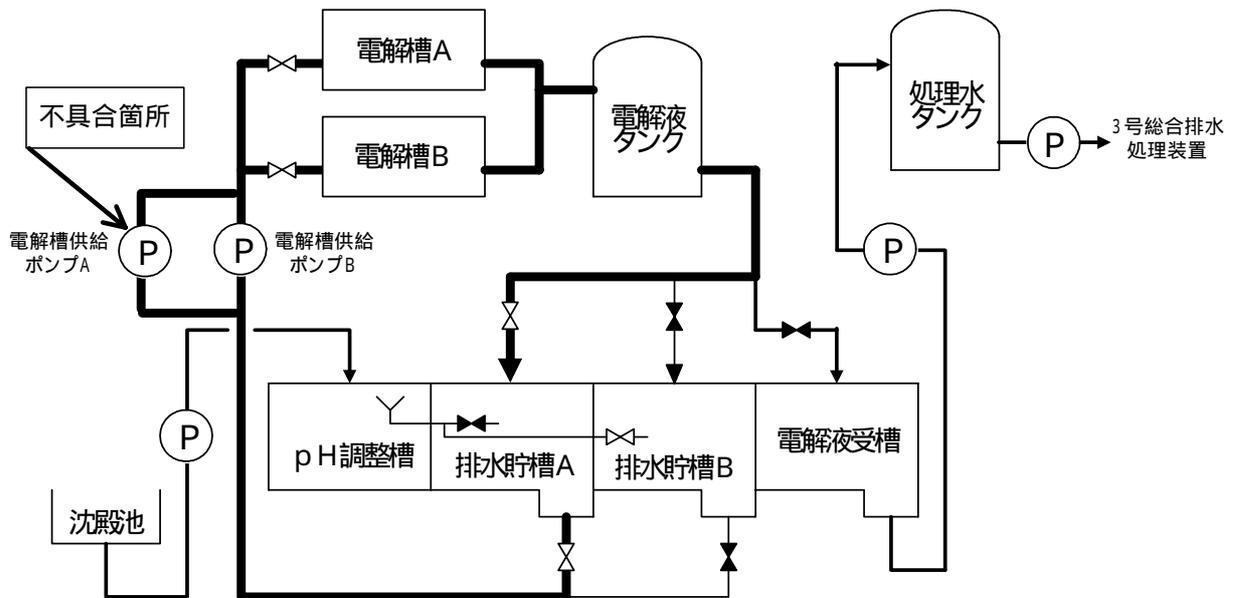
E T A 排水処理装置 概略系統図

伊方発電所1～3号機は、通常運転中のところ、エタノールアミン(ETA)排水処理装置の第3回定期点検において、同装置の電解槽供給ポンプA号機試運転時振動値が高く振動調整を行ったが、振動が下がらなかったため、当該ポンプを開放したところ、平成16年2月13日11時45分頃、軸受部に損傷があることを確認した。
