伊方発電所第1, 2号機海水淡水化装置A号機の不具合  
に係る報告書の提出について

伊方発電所 第 1 , 2 号機

海水淡水化装置 A 号機の不具合について

平成 1 6 年 6 月  
四国電力株式会社

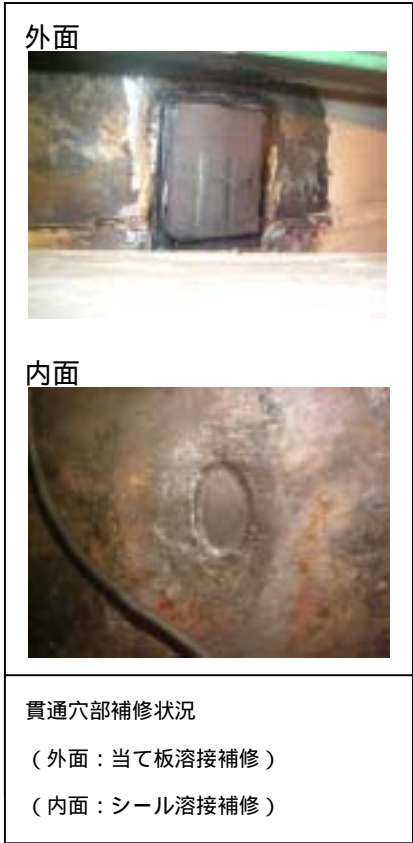
調査の結果、蒸発器(最終27段)の胴下部に穴(約10mm×20mm)がおり、当該箇所から空気を吸い込んだため、蒸発器の器内真空度が低下し淡水製造効率が低下したものと判明した。(添付資料-1)

受衝板支持板取り付け部などライニング塗装の施工性の悪い部位でライニング塗装端部に密着不良が生じ、そこから濃縮・加熱された海水が浸入し、胴板の腐食・減肉が起これ貫通穴を生じたものと推定される。

貫通穴部補修状況  
(外面: 当て板溶接補修)  
(内面: シール溶接補修)

このため、貫通穴部について外面より当て板溶接補修するとともに内面よりシール溶接補修を実施した。
