伊方発電所第1号機原子炉容器入口管台内表面の微小な傷他
1件に係る報告書の提出について

伊方発電所第1号機
原子炉容器入口管台内表面の微小な傷について

平成16年12月

四国電力株式会社

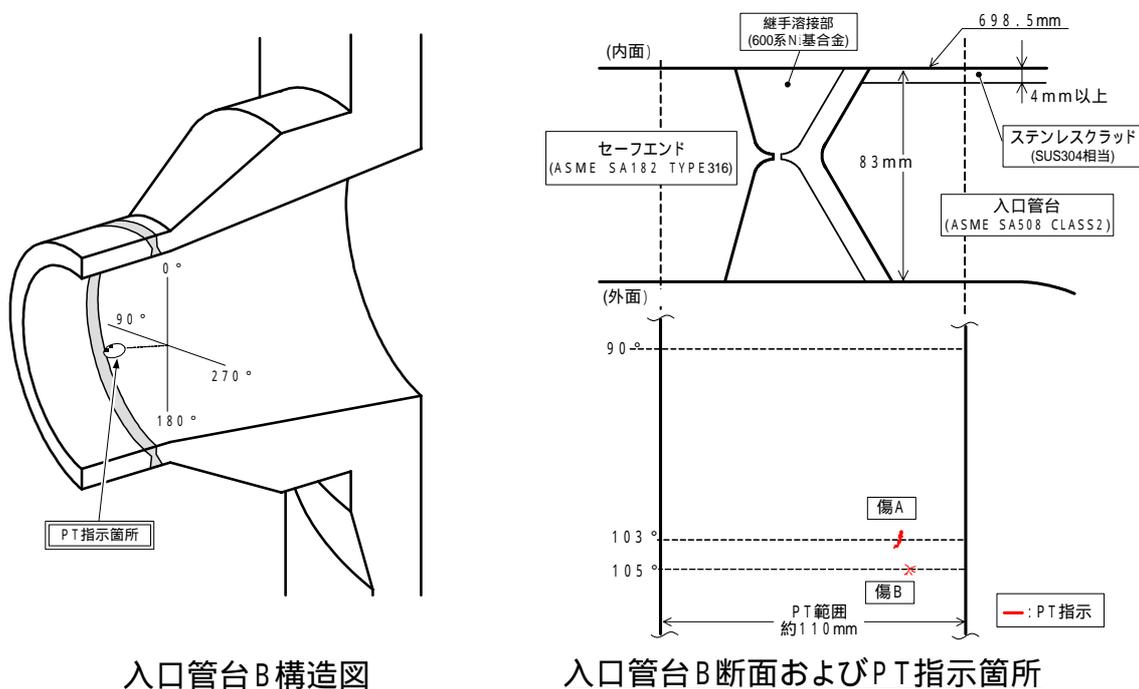
原子炉容器入口管台Bの浸透探傷検査 (PT) 結果

PTによる微小な傷は、入口管台内表面の約103°の位置に約5mmの線状の指示(傷A)と約105°の位置に最大長さ約4mmの放射状の指示(傷B)が認められた。(原子炉容器側から見て管台上部を0°基準)

浸透探傷検査の結果、2箇所に指示(傷)が認められた。
 [傷A:約5mm(線状), 傷B:最大長さ約4mm(放射状)]

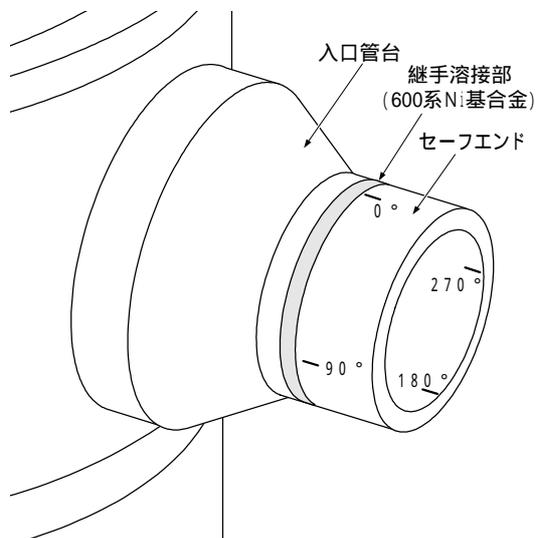
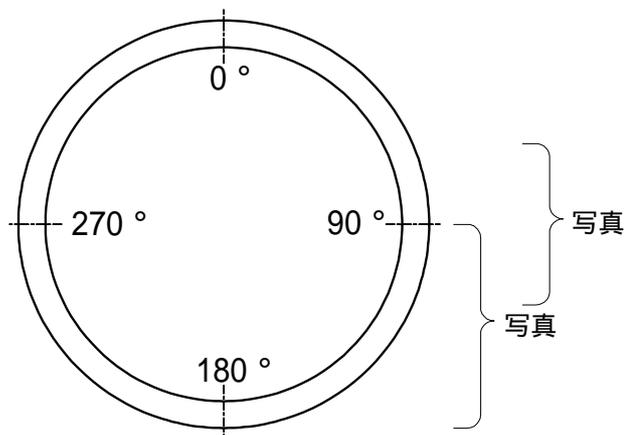
原子炉容器入口管台Bの外観点検結果

当該部を含めた入口管台B溶接継手部(600系Ni基合金)の外表面全周の目視点検を実施した結果、ほう酸析出等漏えい跡は認められなかった。

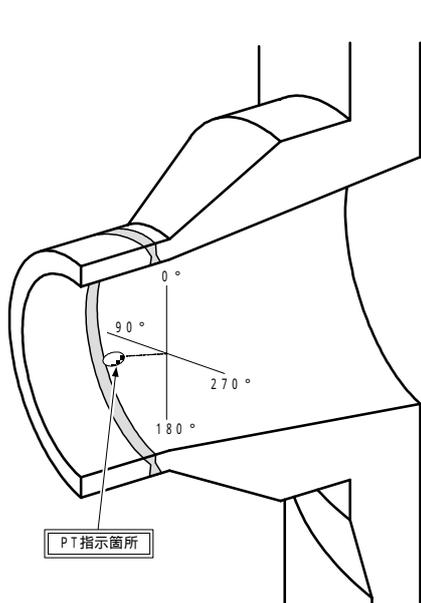
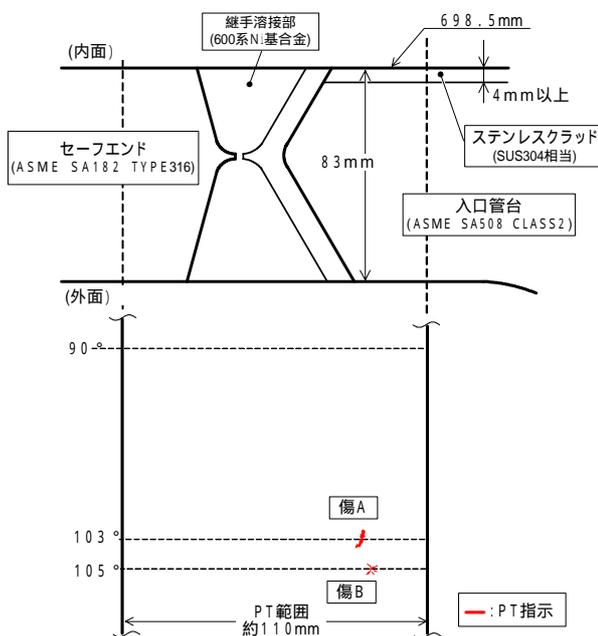
原子炉容器入口管台Bの継手溶接部内面観察結果

PT指示箇所(2箇所)についてエッチング後の状況を観察した結果、手直し溶接を行ったと思われる楕円状の部分が認められた。

調査のため研削した当該部については、溶接施工時の施工性と健全性が確認され、耐応力腐食割れ性に優れた690系Ni基合金によるクラッド溶接を行う。また、溶接後、引張残留応力低減のため当該部位にレーザピーニングを行う。

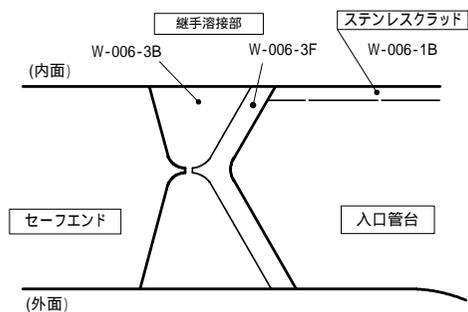
原子炉容器入口管台Bの製造履歴調査

から、当該部においては、局所的な手直し溶接に伴い高引張残留応力が発生したことで、応力腐食割れの3因子(材料・環境・応力)が重畳してPWSCCが発生し進展したものと推定される。

橢円状の手直し溶接を行ったと思われる箇所から採取した研削粉の E P M A (電子線マイクロアナライザー) による化学成分分析結果より、ステンレス鋼よりも Ni 量が高く、Fe 量が低いこと、600 系 Ni 基合金にて手直し溶接が行われていたと推定される。
