伊方発電所第3号機非常用ディーゼル発電機海水流量計検出配管  
からの漏えいに係る報告書の提出について

伊方発電所第3号機  
非常用ディーゼル発電機  
海水流量計検出配管からの漏えいについて

平成17年3月  
四国電力株式会社

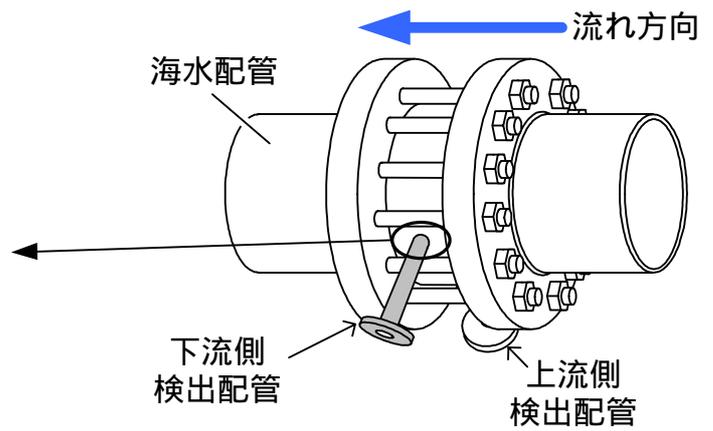
オリフィス本体ネジ部

- (a) 当該検出配管は、オリフィスに接続するネジ部（配管側のおすネジ加工部）の溝部分で折損しており、ねじ込んでいた部分はオリフィス側に残っていた。
- (b) ネジ部表面については、当該検出配管のネジ部およびオリフィスのネジ部（めすネジ加工部）ともに減肉や変形は認められなかった。
- (c) 破断面は銅色で赤みがかかった色をしており、母材のアルミ青銅の黄金色とは異なっていた。
- (d) 折損部を含む当該検出配管の内面には、海水中の汚れ砂などが付着していたが、ひび、孔食、変形、変色といった異常は認められなかった

- ( 1 ) 当該流量計オリフィスの検出配管を新品に取り替えた。
- ( 2 ) 今回の定期検査で、同材質を使用している海水流量計オリフィスの検出配管を現状の肉厚2.9mmから4.0mm以上のものに取り替え、ネジ部の強度を向上させる。
- ( 3 ) さらに信頼性を高めるため、次回定期検査で、オリフィス本体および検出配管を海水に対して腐食しにくいチタン製の溶接一体構造のものに取り替える。

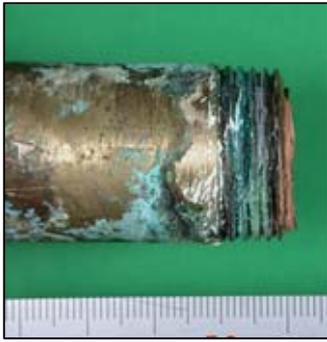
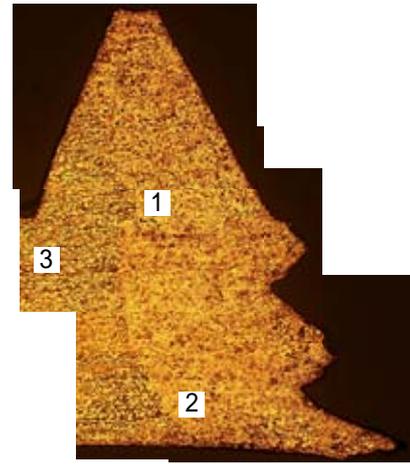
配管ネジ部の破断面を含めて縦切断し、断面組織をミクロ観察した。その結果、常時海水と接しているネジ部（破断箇所付近とオリフィスに残ったネジ部）については、標準的なアルミ青銅の金属組織に比べて添加元素のAl, Fe, Ni, Mn相の欠落が認められた。

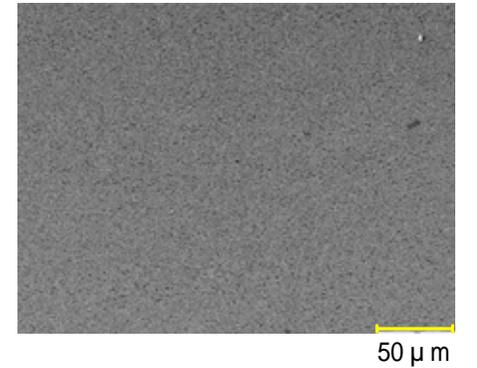
断面EPMA結果

配管ネジ部の破断面付近で検出された元素は、アルミ青銅の母材成分であるCu, Al, Fe, Ni, Mnであったが、破断面から離れた健全と思われる配管ネジ部に比べてAl, Fe, Ni, Mnの量がいずれも低下していた。

分析個所	Al	Mn	Fe	Ni	Cu	Wt(%)
	14.3	0.6	2.8	0.8	81.5	100
	12.5	0.4	1.7	0.6	84.8	100
	15.9	0.7	3.9	0.9	78.5	100
