伊方発電所第2号機 ほう酸濃縮液ポンプからの水漏れ他
2件に係る報告書の提出について

伊方発電所第2号機

ほう酸濃縮液ポンプからの水漏れについて

平成17年 7月
四国電力株式会社

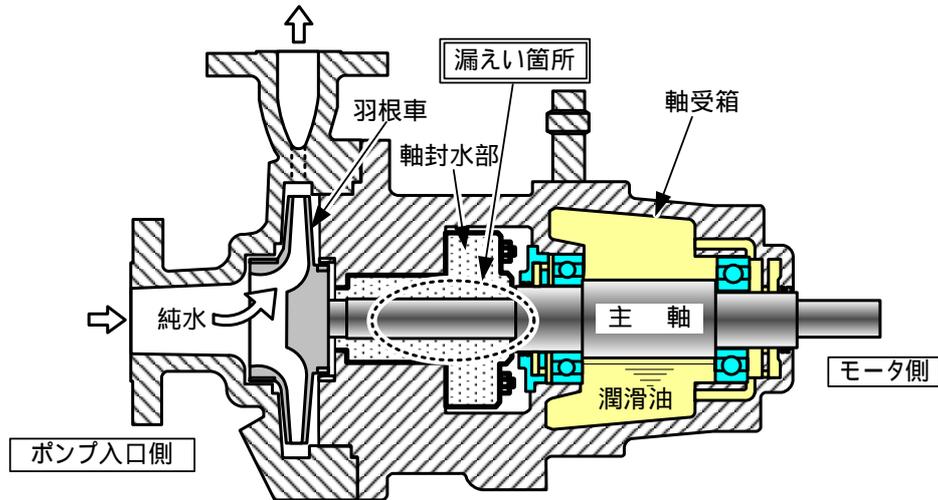
メカニカルシール組み込み時

漏えいの原因は、軸スリーブ表面が肌荒れしていたため、当該ポンプ機内水を純水に置換した際、純水の圧力によりOリングが軸スリーブとメカニカルシールシールリングの間に噛み込んで軸スリーブとシールリングが固着した状態となった。肌荒れの主要原因としては、ほう酸水雰囲気下における隙間部の腐食が原因と推定される。

ほう酸濃縮液ポンプ メカニカルシール固着のメカニズム

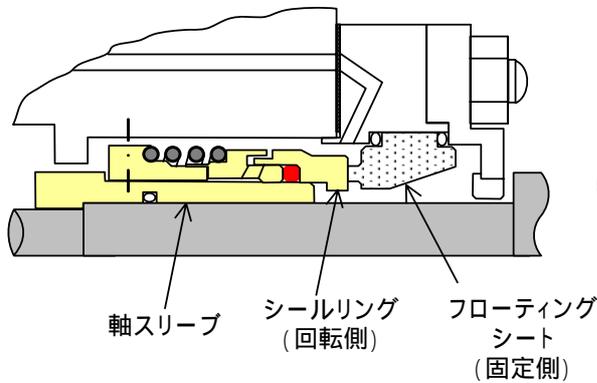
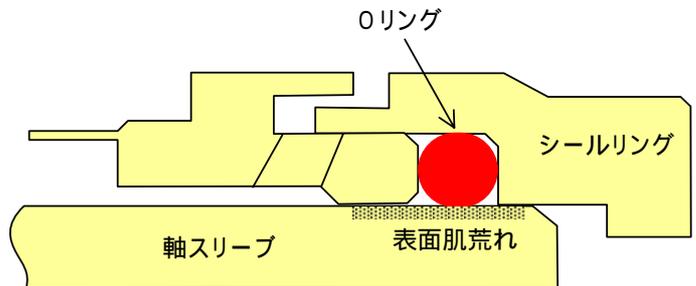
純水洗浄時

その後、循環運転のためにポンプを起動したことにより羽根車が回転し、その推進力によって主軸、軸スリーブとシールリングが一体となってポンプ入口方向に動いたため、シール面に隙間ができ、水が漏れたものと推定される。

その後、軸封水部の分解点検を実施した結果、シールリングを押さえつけているバネが縮んだままシールリングが軸スリーブに固着しているとともに、軸スリーブの表面に肌荒れが確認されたことから、軸スリーブ表面の手入れを行い、軸封水部のメカニカルシールを新品に取り替え、5月19日16時36分試運転を行い、漏えいのないことを確認し、通常状態に復旧した。
