伊方発電所第1、2号機 消火ポンプ出口配管からの漏えい他
3件に係る報告書の提出について

伊方発電所第1, 2号機
海水淡水化装置からの水漏れについて

平成17年10月
四国電力株式会社

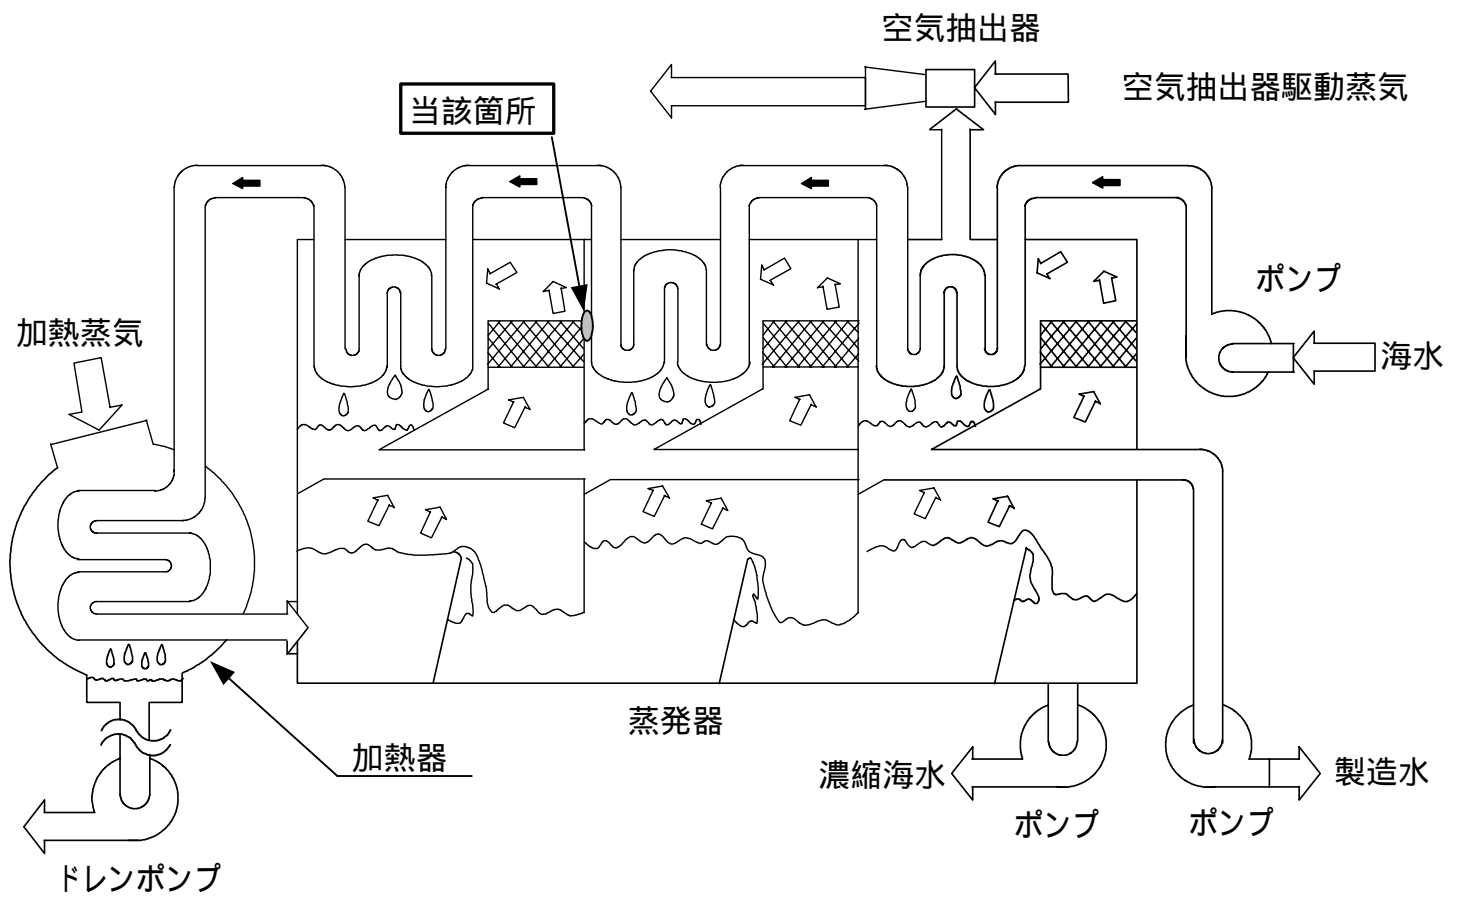
伊方発電所第 1、2号機 海水淡水化装置概要図

伊方発電所第1, 2号機は、通常運転中のところ、8月25日10時00分頃、海水淡水化装置B号機の蒸発器より僅かな蒸気が漏れていることを保修員が確認したため、海水淡水化装置B号機を停止した。

なお、本事象によるプラントの運転への影響および周辺環境への放射能の影響はなかった。(添付資料-1)
